Rapport de mission de repérage des matériaux et produits contenant de l'amiante avant réalisation de travaux

6 SQ DES PLATANES escalier AF etage 01 logement 04

77380 combs la ville

RAPPORT N° :	70LAF0104	Laboratoire d'Analyses :	ITGA
Repérage réalisé le :	24/07/2018	Adresse laboratoire :	3 RUE ARMAND HERPIN LACROIX - CS 46537 35065 RENNES CEDEX
Accompagnateur :		Numéro d'accréditation :	1-5967
Par :	Alain LEITE LOPES	Organisme d'assurance professionnelle :	AXA France
N° certificat :	CPDI4715	Adresse assurance :	313 Terrasses de l'Arche 92727 NANTERRE CEDEX
Date d'obtention :	17/01/2018	N° de contrat d'assurance :	10063271004
Organisme certificateur	I.Cert Parc EDONIA - Bâtiment G - Rue de la Terre Victoria - 35760 Saint-Grégoire	Date de validité :	31/12/2018

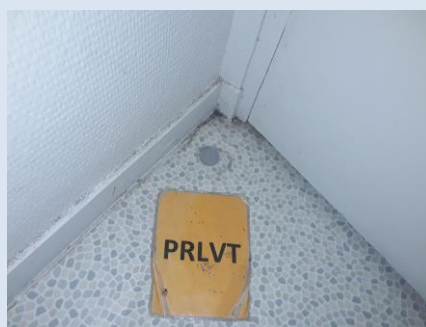
PRELEVEMENT : 70LAF0104P001			
NOM DU CLIENT	NUMERO DU DOSSIER		PIECE OU LOCAL
OPH77	70LAF0104 24/07/2018		WC
ELEMENT	DESCRIPTIF DU LABORATOIRE	DATE DE PRELEVEMENT	NOM DE L'OPERATEUR
Revêtement souple	Revêtement souple beige + colle polymère jaune non séparable + ragréage rose + matériau compact gris hétérogène	24/07/2018	LEITE LOPES Alain
LOCALISATION		RESULTAT	
Sol		Amiante non détecté

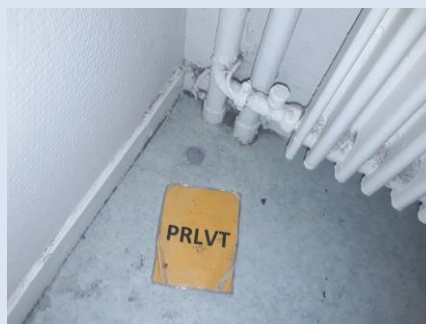
PRELEVEMENT : 70LAF0104P002			
NOM DU CLIENT	NUMERO DU DOSSIER		PIECE OU LOCAL
OPH77	70LAF0104 24/07/2018		Salle de bains
ELEMENT	DESCRIPTIF DU LABORATOIRE	DATE DE PRELEVEMENT	NOM DE L'OPERATEUR
Revêtement souple	Revêtement souple vert + colle polymère jaune non séparable + ragréage rose + peinture non séparable	24/07/2018	LEITE LOPES Alain
LOCALISATION		RESULTAT	
Sol		Amiante non détecté

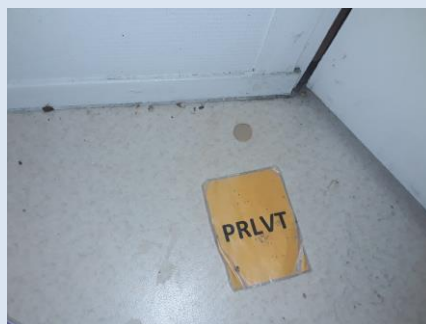
PRELEVEMENT : 70LAF0104P003			
NOM DU CLIENT	NUMERO DU DOSSIER	PIECE OU LOCAL	
OPH77	70LAF0104 24/07/2018	Cuisine	
ELEMENT	DESCRIPTIF DU LABORATOIRE	DATE DE PRELEVEMENT	NOM DE L'OPERATEUR
Revêtement souple	Revêtement souple beige + revêtement bicouche souple beige et noir + colle polymère jaune non séparable + ragréage gris	24/07/2018	LEITE LOPES Alain
LOCALISATION		RESULTAT	
Sol		Amiante non détecté

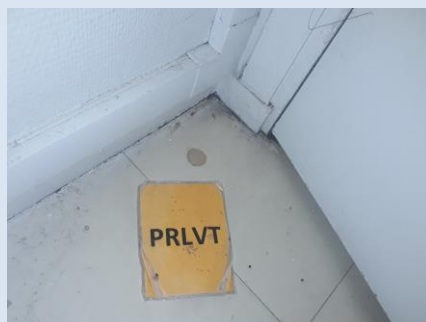
PRELEVEMENT : 70LAF0104P005

NOM DU CLIENT	NUMERO DU DOSSIER	PIECE OU LOCAL	
OPH77	70LAF0104 24/07/2018	Séjour	
ELEMENT	DESCRIPTIF DU LABORATOIRE	DATE DE PRELEVEMENT	NOM DE L'OPERATEUR
Dalle de sol	Revêtement bicouche souple beige et rouge + colle polymère jaune non séparable + ragréage gris en faible quantité	24/07/2018	LEITE LOPES Alain
LOCALISATION		RESULTAT	
Sol		Amiante non détecté

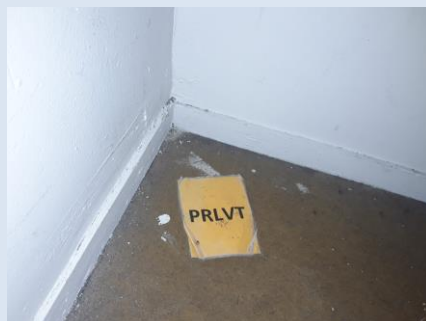
PRELEVEMENT : 70LAF0104P006

NOM DU CLIENT	NUMERO DU DOSSIER	PIECE OU LOCAL	
OPH77	70LAF0104 24/07/2018	Placard 1	
ELEMENT	DESCRIPTIF DU LABORATOIRE	DATE DE PRELEVEMENT	NOM DE L'OPERATEUR
Moquette	Moquette grise + colle polymère jaune non séparable + peinture + bois aggloméré non séparable	24/07/2018	LEITE LOPES Alain
LOCALISATION		RESULTAT	
Sol		Amiante non détecté

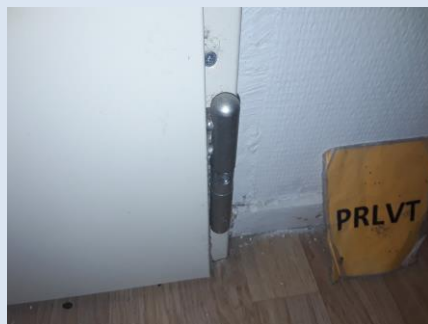
PRELEVEMENT : 70LAF0104P008			
NOM DU CLIENT	NUMERO DU DOSSIER	PIECE OU LOCAL	
OPH77	70LAF0104 24/07/2018	Entrée	
ELEMENT	DESCRIPTIF DU LABORATOIRE	DATE DE PRELEVEMENT	NOM DE L'OPERATEUR
Béton	Enduit plâtreux blanc en vrac + peintures multiples avec couche en toile non séparable + matériau gris en faible quantité en vrac non séparable	24/07/2018	LEITE LOPES Alain

LOCALISATION	RESULTAT
Mur D	Amiante non détecté

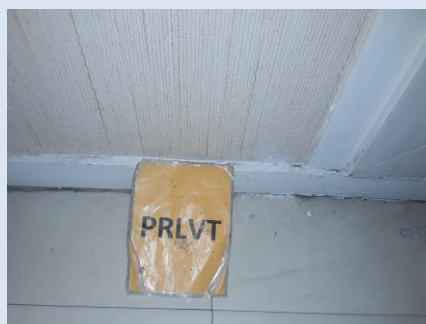
PRELEVEMENT : 70LAF0104P009			
NOM DU CLIENT	NUMERO DU DOSSIER		PIECE OU LOCAL
OPH77	70LAF0104 24/07/2018		Chambre
ELEMENT	DESCRIPTIF DU LABORATOIRE	DATE DE PRELEVEMENT	NOM DE L'OPERATEUR
Isolant	Enduit plâtreux blanc en vrac + peinture non séparable + carton non séparable	24/07/2018	LEITE LOPES Alain
LOCALISATION		RESULTAT	
Mur A		Amiante non détecté

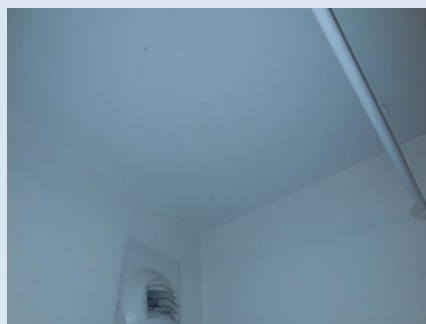
PRELEVEMENT : 70LAF0104P010			
NOM DU CLIENT	NUMERO DU DOSSIER		PIECE OU LOCAL
OPH77	70LAF0104 24/07/2018		Salle de bains
ELEMENT	DESCRIPTIF DU LABORATOIRE	DATE DE PRELEVEMENT	NOM DE L'OPERATEUR
Enduit / Peinture béton	Enduit plâtreux blanc en vrac + peinture non séparable	24/07/2018	LEITE LOPES Alain
LOCALISATION		RESULTAT	
Plafond		Amiante non détecté

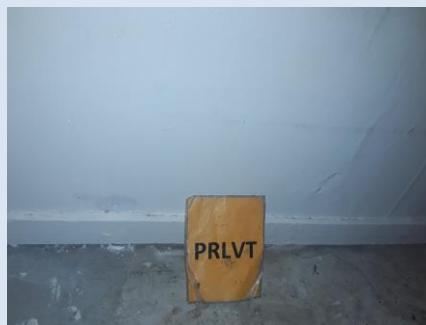
PRELEVEMENT : 70LAF0104P011			
NOM DU CLIENT	NUMERO DU DOSSIER	PIECE OU LOCAL	
OPH77	70LAF0104 24/07/2018	Débarras	
ELEMENT	DESCRIPTIF DU LABORATOIRE	DATE DE PRELEVEMENT	NOM DE L'OPERATEUR
Enduit	Enduit plâtreux blanc en vrac + peinture non séparable + carton non séparable	24/07/2018	LEITE LOPES Alain
LOCALISATION		RESULTAT	
Mur A		Amiante non détecté	
EMPLACEMENT
