Rapport de mission de repérage des matériaux et produits contenant de l'amiante avant réalisation de travaux

6 SQUARE DES PLATANES

77380 COMBS LA VILLE

RAPPORT N° :	70LAF0202	Laboratoire d'Analyses :	ITGA
Repérage réalisé le :	24/07/2018	Adresse laboratoire :	3 RUE ARMAND HERPIN LACROIX - CS 46537 35065 RENNES CEDEX
Accompagnateur :		Numéro d'accréditation :	1-5967
Par :	Alain LEITE LOPES	Organisme d'assurance professionnelle :	AXA France
N° certificat :	CPDI4715	Adresse assurance :	313 Terrasses de l'Arche 92727 NANTERRE CEDEX
Date d'obtention :	17/01/2018	N° de contrat d'assurance :	10063271004
Organisme certificateur	I.Cert Parc EDONIA - Bâtiment G - Rue de la Terre Victoria - 35760 Saint-Grégoire	Date de validité :	31/12/2018

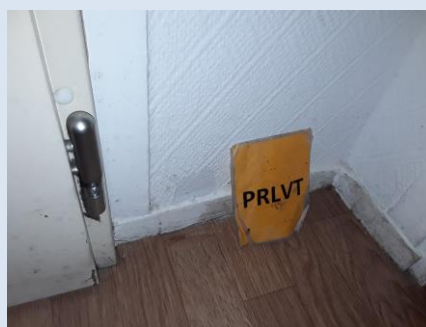
PRELEVEMENT : 70LAF0202P001			
NOM DU CLIENT	NUMERO DU DOSSIER		PIECE OU LOCAL
OPH77	70LAF0202 24/07/2018		Cuisine
ELEMENT	DESCRIPTIF DU LABORATOIRE	DATE DE PRELEVEMENT	NOM DE L'OPERATEUR
Béton	Enduit beige en vrac + peintures multiples non séparable + toile fibreuse blanche non séparable + papier non séparable	24/07/2018	LEITE LOPES Alain
LOCALISATION		RESULTAT	
Mur D		Amiante non détecté

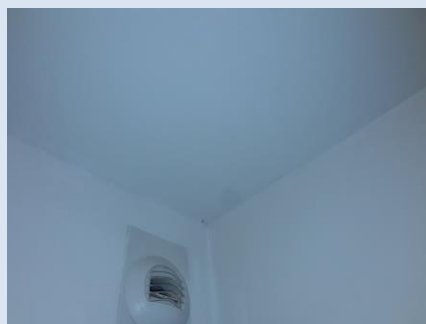
PRELEVEMENT : 70LAF0202P002			
NOM DU CLIENT	NUMERO DU DOSSIER		PIECE OU LOCAL
OPH77	70LAF0202 24/07/2018		Salle de bains
ELEMENT	DESCRIPTIF DU LABORATOIRE	DATE DE PRELEVEMENT	NOM DE L'OPERATEUR
Enduit / Peinture béton	Enduit plâtreux blanc en vrac + peintures multiples non séparable + toile fibreuse blanche non séparable	24/07/2018	LEITE LOPES Alain
LOCALISATION		RESULTAT	
Plafond		Amiante non détecté

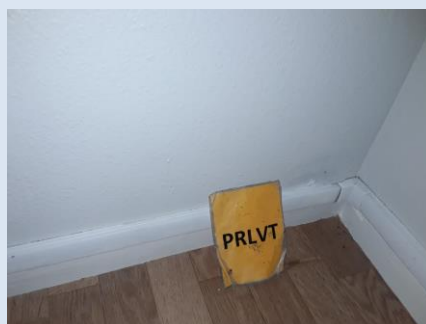
PIECE	ETAGE	ELEMENTS	DESRIPTIF LABORATOIRE	Echantillon	REPERAGE	ETAT	RESULTAT
Chambre 2		Enduit	Enduit plâtreux blanc en vrac + peinture non séparable + papier non séparable	70LAF0202P003	Mur B	BON ETAT	Amiante détecté (Chrysotile)

PRELEVEMENT : 70LAF0202P003			
NOM DU CLIENT	NUMERO DU DOSSIER	PIECE OU LOCAL	
OPH77	70LAF0202 24/07/2018	Chambre 2	
ELEMENT	DESCRIPTIF DU LABORATOIRE	DATE DE PRELEVEMENT	NOM DE L'OPERATEUR
Enduit	Enduit plâtreux blanc en vrac + peinture non séparable + papier non séparable	24/07/2018	LEITE LOPES Alain
LOCALISATION		RESULTAT	
Mur B		Amiante détecté (Chrysotile)

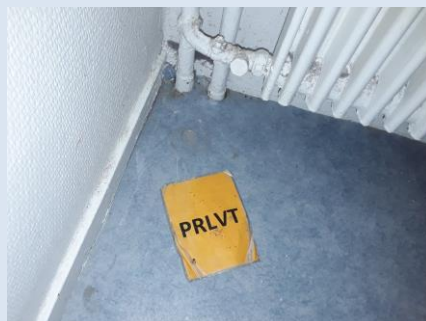
PRELEVEMENT : 70LAF0202P004			
NOM DU CLIENT	NUMERO DU DOSSIER	PIECE OU LOCAL	
OPH77	70LAF0202 24/07/2018	Salle de bains	
ELEMENT	DESCRIPTIF DU LABORATOIRE	DATE DE PRELEVEMENT	NOM DE L'OPERATEUR
Revêtement souple	Revêtement souple bleu + colle polymère jaune non séparable + ragréage gris non séparable + sous couche de ragréage blanche non séparable + ragréage rose	24/07/2018	LEITE LOPES Alain
LOCALISATION		RESULTAT	
Sol		Amiante non détecté

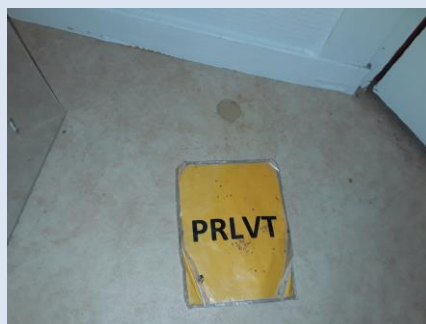
PRELEVEMENT : 70LAF0202P005			
NOM DU CLIENT	NUMERO DU DOSSIER	PIECE OU LOCAL	
OPH77	70LAF0202 24/07/2018	Cuisine	
ELEMENT	DESCRIPTIF DU LABORATOIRE	DATE DE PRELEVEMENT	NOM DE L'OPERATEUR
Revêtement souple	Revêtement souple beige + colle polymère jaune non séparable + ragréage gris non séparable + revêtement souple blanc + revêtement bicouche souple beige et gris + colle polymère jaune non séparable + peinture non séparable	24/07/2018	LEITE LOPES Alain
LOCALISATION		RESULTAT	
Sol		Amiante non détecté

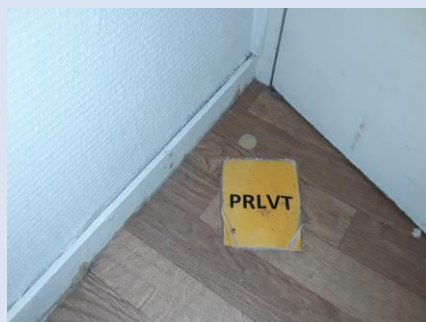
PRELEVEMENT : 70LAF0202P006			
NOM DU CLIENT	NUMERO DU DOSSIER		PIECE OU LOCAL
OPH77	70LAF0202 24/07/2018		Débarras
ELEMENT	DESCRIPTIF DU LABORATOIRE	DATE DE PRELEVEMENT	NOM DE L'OPERATEUR
Revêtement souple	Revêtement souple beige + colle polymère jaune non séparable + ragréage gris + revêtement souple rose	24/07/2018	LEITE LOPES Alain
LOCALISATION		RESULTAT	
Sol		Amiante non détecté	
EMPLACEMENT
