Rapport de mission de repérage des matériaux et produits contenant de l'amiante avant réalisation de travaux

Module n°70LAG0001

7 SQUARE DES PLATANES APPT 1

RAPPORT N° :	EXPERT HABITAT 70LAG0001	Date d'émission du rapport :	06/06/2017
Le repérage a été réalisé le :	19/05/2017	Accompagnateur :	
Par :	Amaury LEPICHON	Laboratoire d'Analyses :	ITGA
N° certificat de qualification :	CPDI3870	Adresse laboratoire :	3 RUE ARMAND HERPIN LACROIX - CS 46537 35065 RENNES CEDEX
Date d'obtention :	22/04/2016	Numéro d'accréditation :	1-5967
Le présent rapport est établi par une personne dont les compétences sont certifiées par :	I.Cert Parc EDONIA - Bâtiment G - Rue de la Terre Victoria - 35760 Saint GrÃ©goire	Organisme d'assurance professionnelle :	ALLIANZ
		Adresse assurance :	Direction Opérations Entreprises 5C Esplanade Charles de Gaulle 33081 BORDEAUX CEDEX
		N° de contrat d'assurance :	55897385
		Date de validité :	31/12/2017

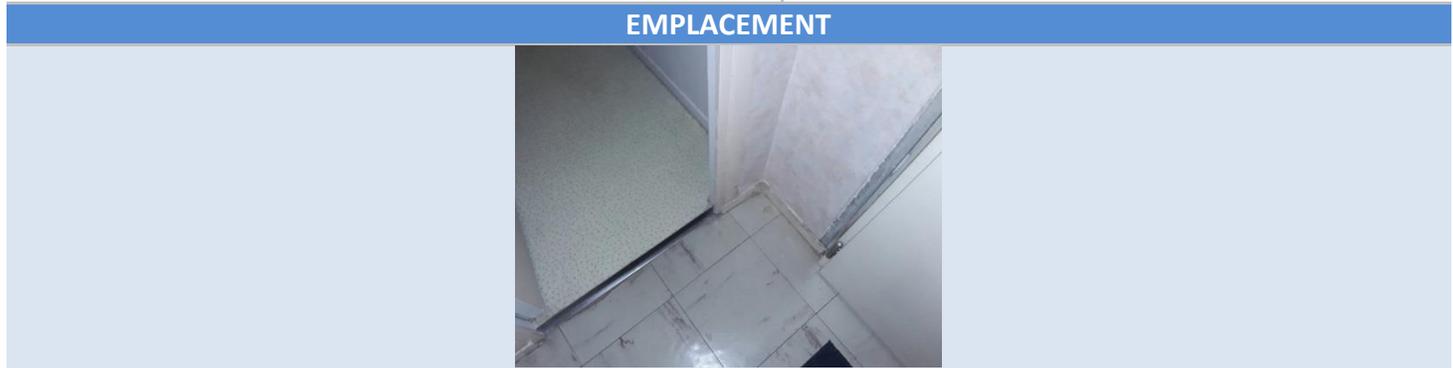
PRELEVEMENT : 70LAG0001P01		
NOM DU CLIENT	NUMERO DU DOSSIER	PIECE OU LOCAL
EXPERT HABITAT	70LAG0001 19/05/2017	Entrée
MATERIAU	DATE DE PRELEVEMENT	NOM DE L'OPERATEUR
Dalle dure cassante beige	19/05/2017	LEPICHON Amaury
LOCALISATION		RESULTAT
Sol		Fr1:Amiante détecté (Chrysotile)

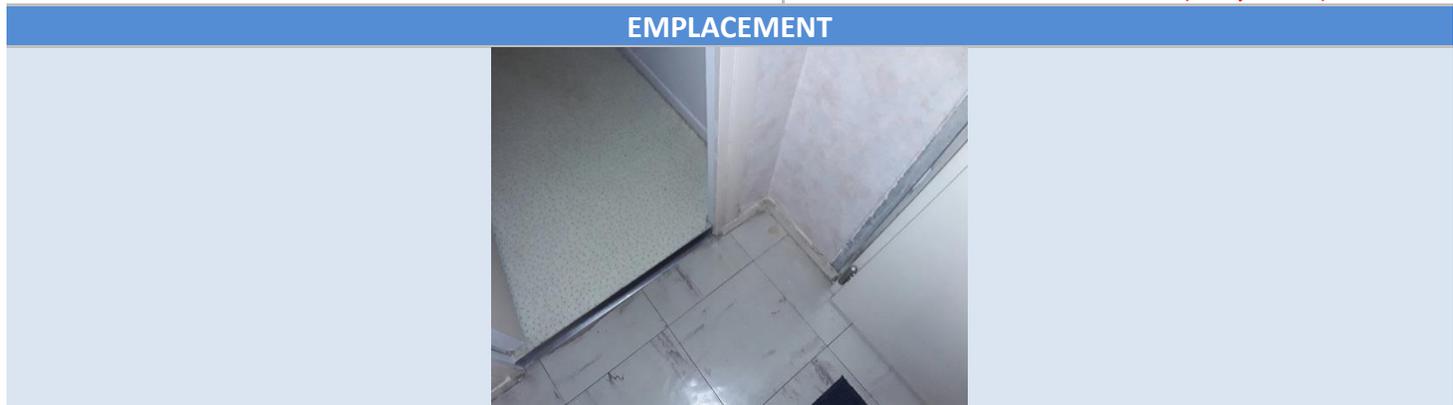
PRELEVEMENT : 70LAG0001P01		
NOM DU CLIENT	NUMERO DU DOSSIER	PIECE OU LOCAL
EXPERT HABITAT	70LAG0001 19/05/2017	Entrée
MATERIAU	DATE DE PRELEVEMENT	NOM DE L'OPERATEUR
Colle bitumineuse noire + ragréage gris non séparable + sous couche de ragréage blanche non séparable + matériau gris en vrac hétérogène non séparable	19/05/2017	LEPICHON Amaury
LOCALISATION		RESULTAT
Sol		Fr2:Amiante détecté (Chrysotile)

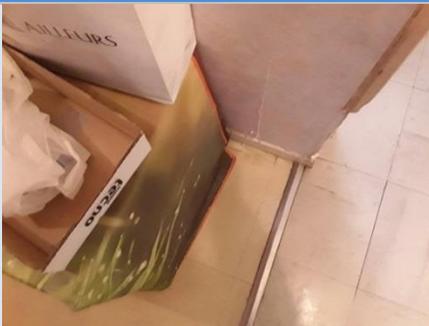
PRELEVEMENT : 70LAG0001P02		
NOM DU CLIENT	NUMERO DU DOSSIER	PIECE OU LOCAL
EXPERT HABITAT	70LAG0001 19/05/2017	Dégagement
MATERIAU	DATE DE PRELEVEMENT	NOM DE L'OPERATEUR
Revêtement souple beige + colle polymère jaune non séparable + ragréage gris + sous couche de ragréage grise non séparable	19/05/2017	LEPICHON Amaury

LOCALISATION	RESULTAT
Sol	Amiante non détecté

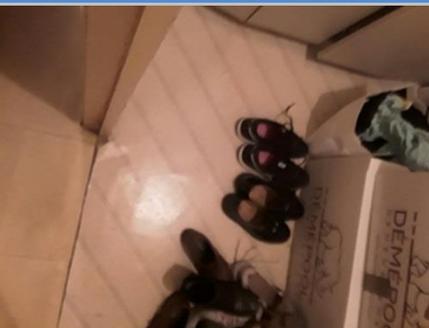
PRELEVEMENT : 70LAG0001P03		
NOM DU CLIENT	NUMERO DU DOSSIER	PIECE OU LOCAL
EXPERT HABITAT	70LAG0001 19/05/2017	Placard 1
MATERIAU	DATE DE PRELEVEMENT	NOM DE L'OPERATEUR
Revêtement souple beige + colle polymère jaune en faible quantité avec poussières non séparable	19/05/2017	LEPICHON Amaury

LOCALISATION	RESULTAT
Sol	Amiante non détecté

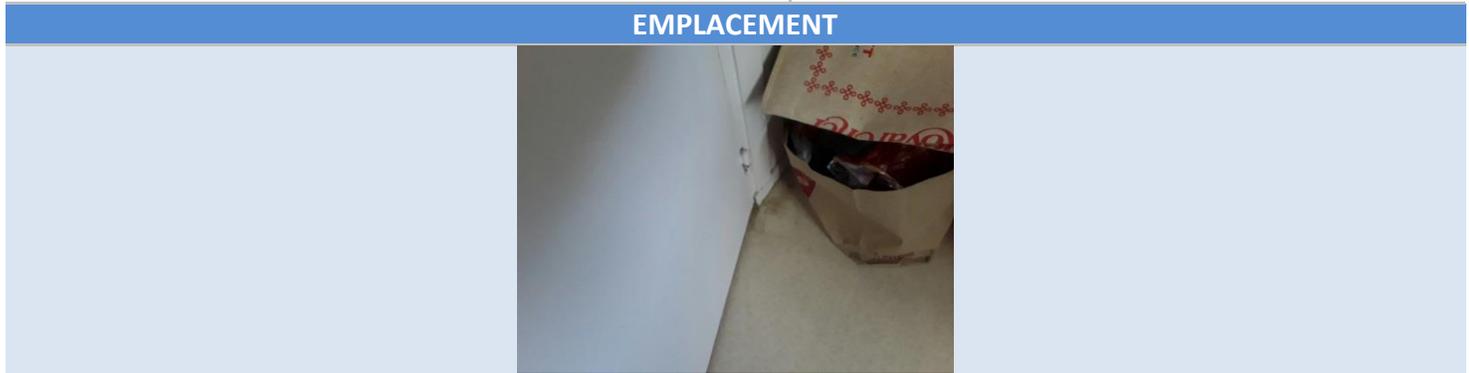
PRELEVEMENT : 70LAG0001P04		
NOM DU CLIENT	NUMERO DU DOSSIER	PIECE OU LOCAL
EXPERT HABITAT	70LAG0001 19/05/2017	Cuisine
MATERIAU	DATE DE PRELEVEMENT	NOM DE L'OPERATEUR
Revêtement souple beige + matériau compact gris hétérogène	19/05/2017	LEPICHON Amaury

LOCALISATION	RESULTAT
Sol	Fr1:Amiante non détecté

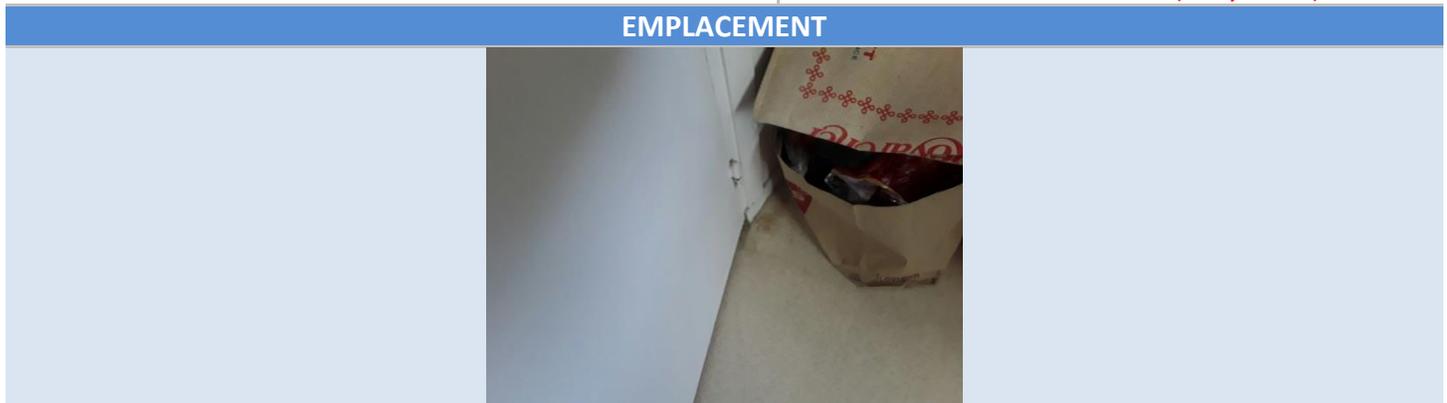
PRELEVEMENT : 70LAG0001P04		
NOM DU CLIENT	NUMERO DU DOSSIER	PIECE OU LOCAL
EXPERT HABITAT	70LAG0001 19/05/2017	Cuisine
MATERIAU	DATE DE PRELEVEMENT	NOM DE L'OPERATEUR
Ragréage gris non séparable + colle bitumineuse noire	19/05/2017	LEPICHON Amaury

LOCALISATION	RESULTAT
Sol	Fr2:Amiante détecté (Chrysotile)

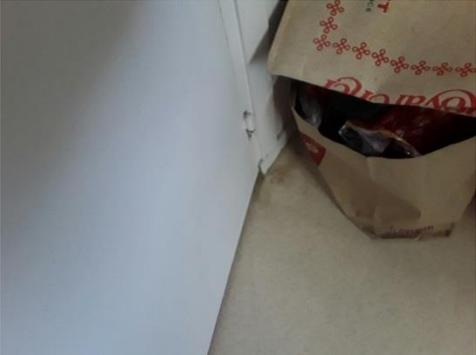
PRELEVEMENT : 70LAG0001P04		
NOM DU CLIENT	NUMERO DU DOSSIER	PIECE OU LOCAL
EXPERT HABITAT	70LAG0001 19/05/2017	Cuisine
MATERIAU	DATE DE PRELEVEMENT	NOM DE L'OPERATEUR
Dalle dure cassante grise + colle polymère jaune non séparable	19/05/2017	LEPICHON Amaury
LOCALISATION		RESULTAT
Sol		Fr3:Amiante détecté (Chrysotile)
EMPLACEMENT

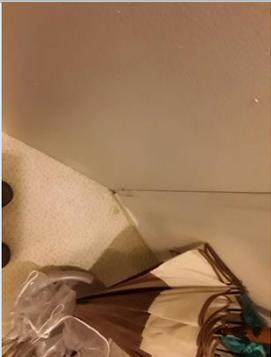
PRELEVEMENT : 70LAG0001P05		
NOM DU CLIENT	NUMERO DU DOSSIER	PIECE OU LOCAL
EXPERT HABITAT	70LAG0001 19/05/2017	Salle de bains
MATERIAU	DATE DE PRELEVEMENT	NOM DE L'OPERATEUR
Revêtement souple beige + matériau compact gris hétérogène	19/05/2017	LEPICHON Amaury
LOCALISATION		RESULTAT
Sol		Fr1:Amiante non détecté
EMPLACEMENT

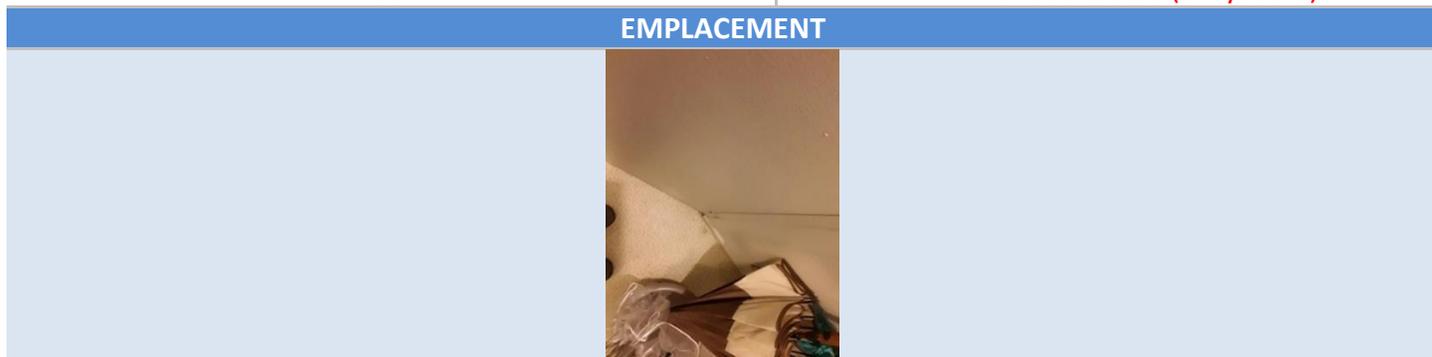
PRELEVEMENT : 70LAG0001P05		
NOM DU CLIENT	NUMERO DU DOSSIER	PIECE OU LOCAL
EXPERT HABITAT	70LAG0001 19/05/2017	Salle de bains
MATERIAU	DATE DE PRELEVEMENT	NOM DE L'OPERATEUR
Colle polymère jaune non séparable + ragréage gris non séparable + colle bitumineuse noire + peinture non séparable	19/05/2017	LEPICHON Amaury
LOCALISATION	RESULTAT	
Sol	Fr2:Amiante détecté (Chrysotile)

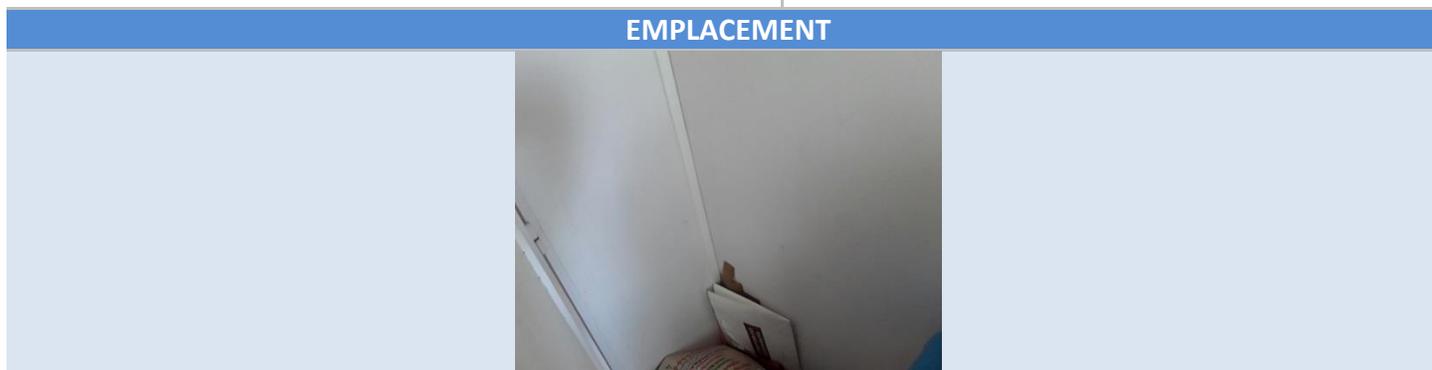
PRELEVEMENT : 70LAG0001P06		
NOM DU CLIENT	NUMERO DU DOSSIER	PIECE OU LOCAL
EXPERT HABITAT	70LAG0001 19/05/2017	Cuisine
MATERIAU	DATE DE PRELEVEMENT	NOM DE L'OPERATEUR
Enduit plâtreux blanc en vrac non séparable + matériau gris en faible quantité non séparable + peintures multiples non séparable	19/05/2017	LEPICHON Amaury
LOCALISATION	RESULTAT	
Murs	Amiante non détecté

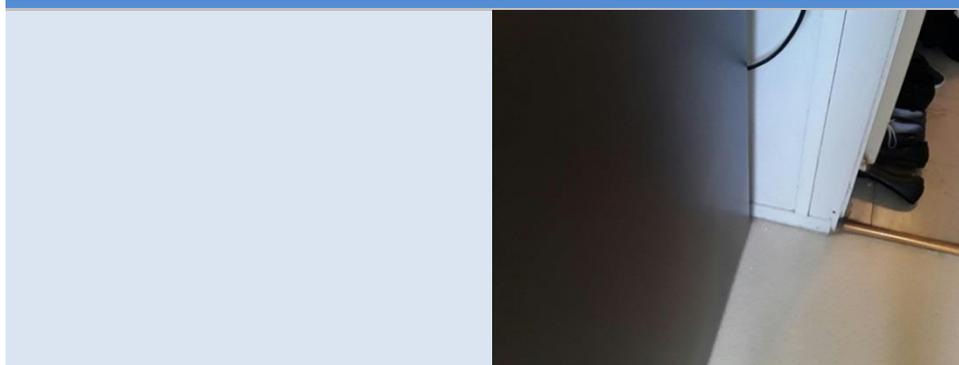
PRELEVEMENT : 70LAG0001P07

NOM DU CLIENT	NUMERO DU DOSSIER	PIECE OU LOCAL
EXPERT HABITAT	70LAG0001 19/05/2017	Cuisine
MATERIAU	DATE DE PRELEVEMENT	NOM DE L'OPERATEUR
Enduit gris en faible quantité non séparable + matériau plâtreux blanc en faible quantité non séparable + peinture non séparable	19/05/2017	LEPICHON Amaury

LOCALISATION	RESULTAT
Murs	Amiante non détecté

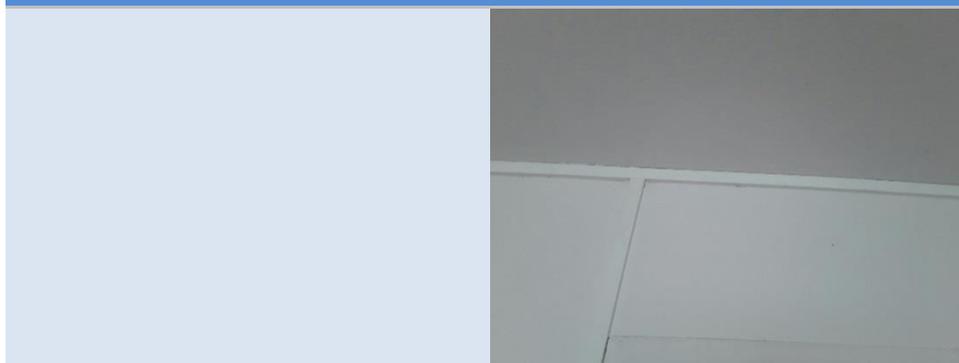
PRELEVEMENT : 70LAG0001P08

NOM DU CLIENT	NUMERO DU DOSSIER	PIECE OU LOCAL
EXPERT HABITAT	70LAG0001 19/05/2017	Cuisine
MATERIAU	DATE DE PRELEVEMENT	NOM DE L'OPERATEUR
Enduit plâtreux blanc en vrac + peintures multiples non séparable	19/05/2017	LEPICHON Amaury

LOCALISATION	RESULTAT
Plafonds	Amiante non détecté

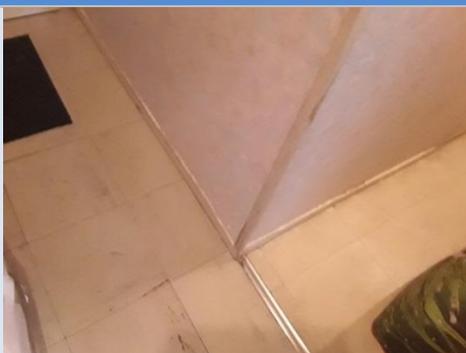
PRELEVEMENT : 70LAG0001P09		
NOM DU CLIENT	NUMERO DU DOSSIER	PIECE OU LOCAL
EXPERT HABITAT	70LAG0001 19/05/2017	Entrée
MATERIAU	DATE DE PRELEVEMENT	NOM DE L'OPERATEUR
Enduit plâtreux blanc en vrac + peintures multiples non séparable + carton non séparable	19/05/2017	LEPICHON Amaury
LOCALISATION	RESULTAT	
Murs	Amiante non détecté

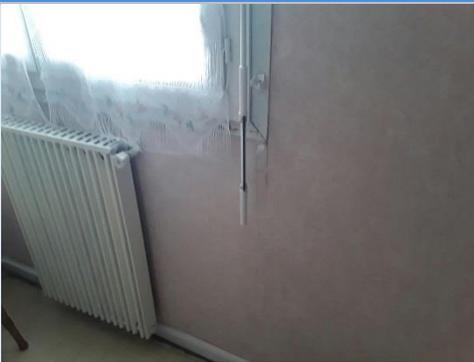
PRELEVEMENT : 70LAG0001P11		
NOM DU CLIENT	NUMERO DU DOSSIER	PIECE OU LOCAL
EXPERT HABITAT	70LAG0001 19/05/2017	Chambre 1
MATERIAU	DATE DE PRELEVEMENT	NOM DE L'OPERATEUR
Enduit plâtreux blanc en vrac + peinture non séparable + carton non séparable + papier peint non séparable	19/05/2017	LEPICHON Amaury
LOCALISATION		RESULTAT
Murs		Amiante détecté (Chrysotile)
EMPLACEMENT

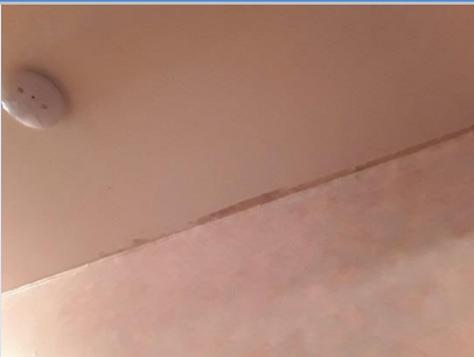
PRELEVEMENT : 70LAG0001P12		
NOM DU CLIENT	NUMERO DU DOSSIER	PIECE OU LOCAL
EXPERT HABITAT	70LAG0001 19/05/2017	Dégagement
MATERIAU	DATE DE PRELEVEMENT	NOM DE L'OPERATEUR
Enduit plâtreux blanc en vrac + peintures multiples non séparable	19/05/2017	LEPICHON Amaury
LOCALISATION		RESULTAT
Plafonds		Amiante non détecté
EMPLACEMENT
