Rapport de repérage des matériaux et produits contenant de l'amiante avant réalisation de travaux dans un immeuble bâti

2
7 SQUARE DES PLATANES
77380 COMBS LA VILLE

Date du rapport : 09/09/2020

70LAG0102 09/09/2020 - 05:31

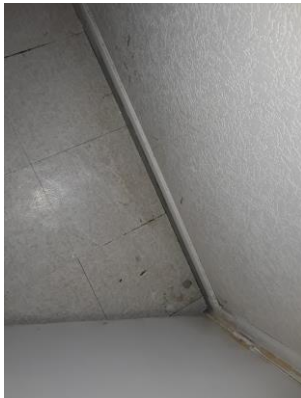
Identification : P002 (Fr1)
Pièce et étage : Débarras R+1
Localisation : Sol
Parties d'ouvrages ou de composants : Revêtements de sols (Dalles de sol)
Descriptif Laboratoire : Revêtement souple beige et gris
Résultat (justification) : Amiante non détectée (RESULTAT ANALYSE)

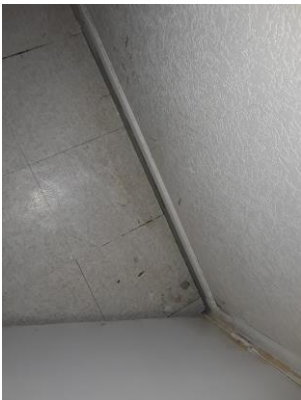
Identification : P002 (Fr2)
Pièce et étage : Débarras R+1
Localisation : Sol
Parties d'ouvrages ou de composants : Revêtements de sols (Dalles de sol)
Descriptif Laboratoire : Colle polymère jaune en faible quantité en vrac non séparable + ragréage gris en vrac hétérogène
Résultat (justification) : Amiante non détectée (RESULTAT ANALYSE)

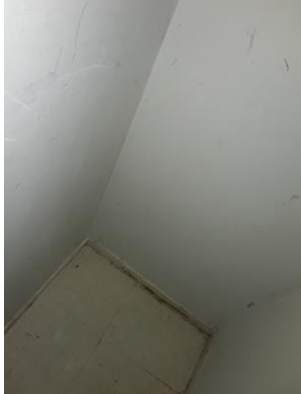
Identification : P004
Pièce et étage : Placard 1 R+1
Localisation : Mur A
Parties d'ouvrages ou de composants : Cloisons sèches (assemblées, préfabriquées) (Bandes calicot)
Descriptif Laboratoire : Peinture en faible quantité non séparable + papier non séparable + carton non séparable + matériau plâtreux blanc non séparable
Résultat (justification) : Amiante détecté (RESULTAT ANALYSE)

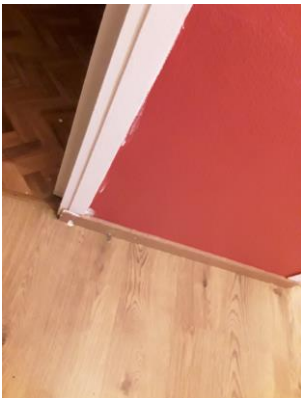
Identification : P005
Pièce et étage : Entrée R+1
Localisation : Mur B
Parties d'ouvrages ou de composants : Murs et cloisons maçonnés (Enduits de lissage)
Descriptif Laboratoire : Peintures multiples non séparable + matériau beige et gris en vrac non séparable
Résultat (justification) : Amiante non détectée (RESULTAT ANALYSE)
