Rapport de Repérage Amiante Avant réalisation de travaux dans un immeuble bâti

Numéro de dossier : M5946459
Date d'intervention : 07/10/2021

70LAB0003
2 SQUARE DES PLATANES
77380 COMBS LA VILLE
Bat. N/A, cage :AB; Etage rdc; Porte 3

4. CONCLUSIONS DU REPERAGE

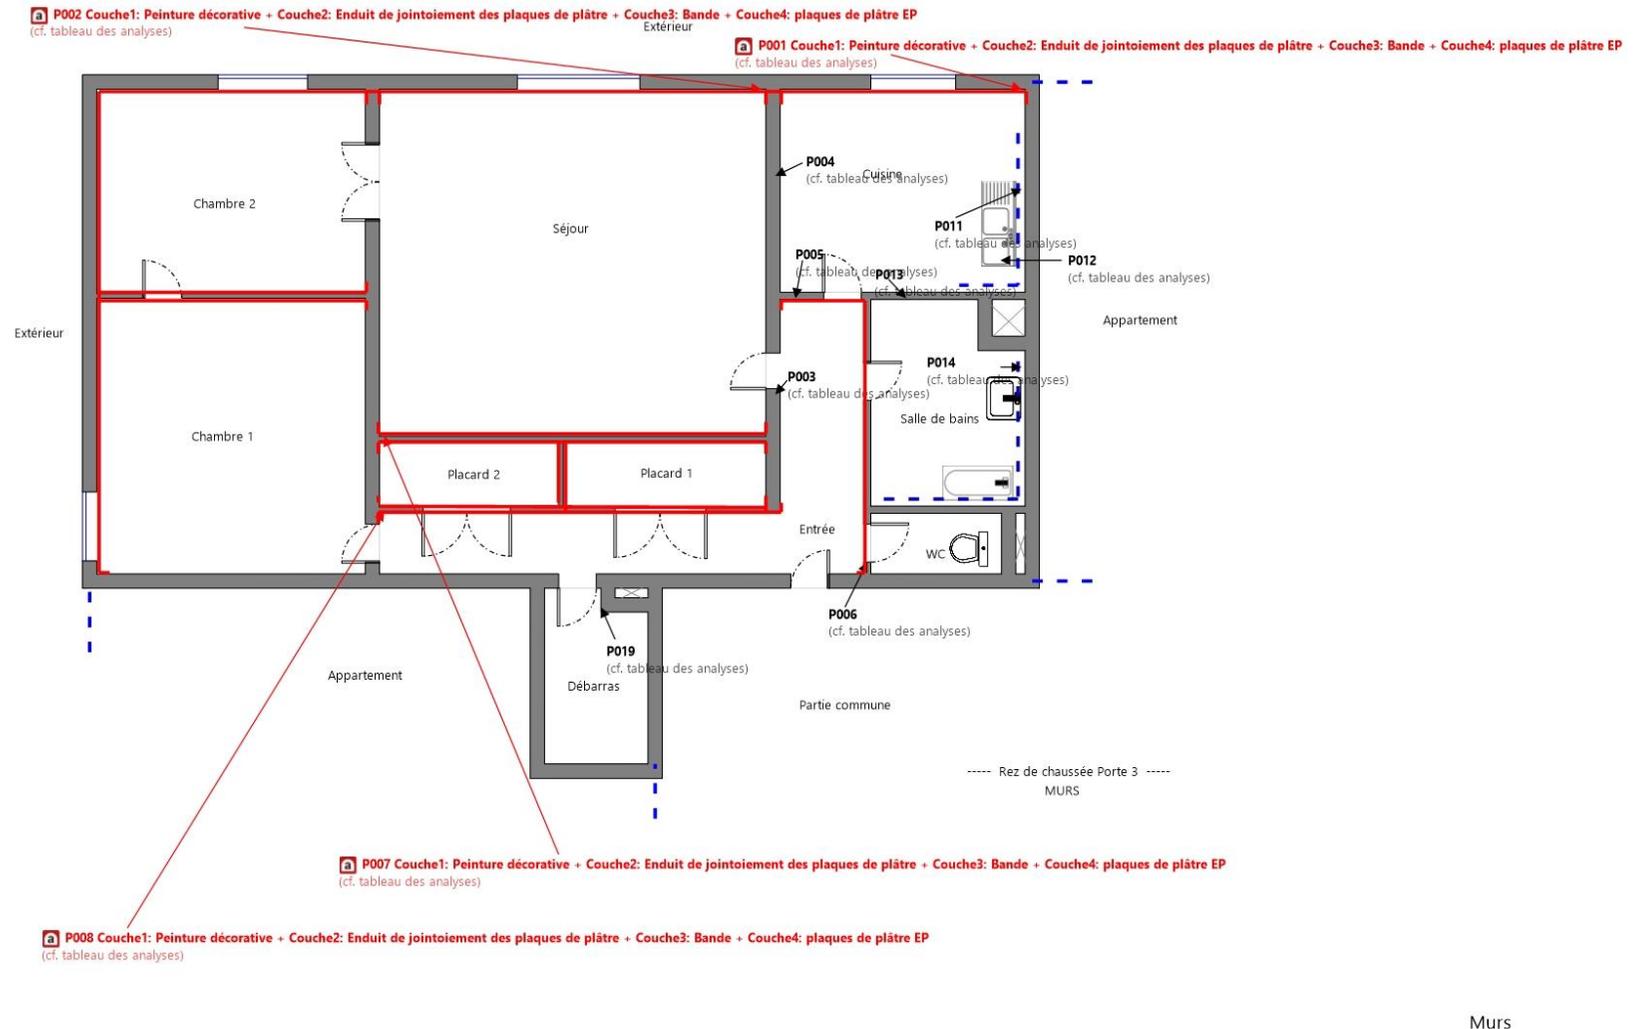
ZPSO	Niveau	Localisation	Zone	Description du prélèvement réalisé*
ZPSO001	Rez de chaussée Porte 3	Chambre 1; Chambre 2; Séjour; Cuisine	Doublages avec liaisons sur murs et plafonds	Analyse : P001 - Matériau de type maillage de fibres et liant (blanc) ; matériau de type système d'enduit peinture (gris) ; matériau semi-dur de type plâtre (beige) (Présence d'amiante) Analyse : P002 - Matériau de type maillage de fibres et liant (blanc) ; matériau de type peinture (blanc) ; matériau semi-dur de type enduit (vert) ; matériau semi-dur de type plâtre (beige) (Présence d'amiante)
ZPSO004	Rez de chaussée Porte 3	Entrée; Chambre 1; Chambre 2; Séjour; Placard 1; Placard 2	Cloisons avec liaisons sur murs et plafonds	Analyse : P007 - Matériau de type peinture (blanc) ; matériau de type maillage de fibres et liant (beige) ; matériau de type système d'enduit peinture (blanc) ; matériau souple fibreux de type papier, carton (beige) ; matériau semi-dur (blanc) ; matériau souple fibreux de type papier, carton (marron) ; matériau semi-dur de type plâtre (blanc) (Présence d'amiante) Analyse : P008 - Matériau de type maillage de fibres et liant (blanc) ; matériau semi-dur de type enduit (beige) ; matériau souple fibreux de type papier, carton (beige) ; matériau semi-dur (blanc) ; matériau souple fibreux de type papier, carton (marron) ; matériau semi-dur de type plâtre (blanc) (Présence d'amiante)

ZPSO010	Rez de chaussée Porte 3	Salle de bains; WC	Sol	Analyse : P015 - Phase 1 Matériau souple de type revêtement de sol (gris) (Absence d'amiante) - Phase 2 Matériau souple de type revêtement de sol (beige) (Absence d'amiante) - Phase 3 Matériau souple de type revêtement de sol (vert) (Absence d'amiante) - Phase 4 Matériau de type colle (jaune) ; matériau semi-dur (blanc) ; matériau de type colle bitumineux (noir) ; matériau semi-dur de type ragréage (gris) (Présence d'amiante) Analyse : P016 - Phase 1 Matériau souple de type revêtement de sol (gris) (Absence d'amiante) - Phase 2 Matériau souple de type revêtement de sol (beige) (Absence d'amiante) - Phase 3 Matériau souple de type revêtement de sol (vert) (Absence d'amiante) - Phase 4 Matériau de type colle (jaune) ; matériau semi-dur (blanc) ; matériau de type colle bitumineux (noir) ; matériau semi-dur de type ragréage (gris) (Présence d'amiante)

ZPSO011	Rez de chaussée Porte 3	Entrée; Chambre 1; Chambre 2; Séjour; Cuisine; Placard 1; Placard 2; Débarras	Sol	Analyse : P017 - Phase 1 Matériau souple de type revêtement de sol (beige) (Absence d'amiante) - Phase 2 Matériau souple de type revêtement de sol (vert) (Absence d'amiante) - Phase 3 Matériau semi-dur de type dalle de sol (blanc) (Absence d'amiante) - Phase 4 Matériau de type colle (jaune) ; matériau de type colle bitumineux (noir) ; matériau semi-dur de type ragréage (gris) (Présence d'amiante) Analyse : P018 - Phase 1 Matériau souple de type revêtement de sol (beige) (Absence d'amiante) - Phase 2 Matériau de type colle (jaune) ; matériau de type colle bitumineux (noir) ; matériau semi-dur de type ragréage (gris) (Présence d'amiante)
