Rapport de Repérage des matériaux et produits contenant de l'amiante avant réalisation de travaux dans un immeuble bâti

Numéro de dossier : MA2201007660
Date d'intervention : 14/02/2022

70LAB0102
2 SQUARE DES PLATANES
(70LAB0102)
77380 COMBS LA VILLE
Porte 2 ; Etage 1ER
Lot numéro 70LAB0102,

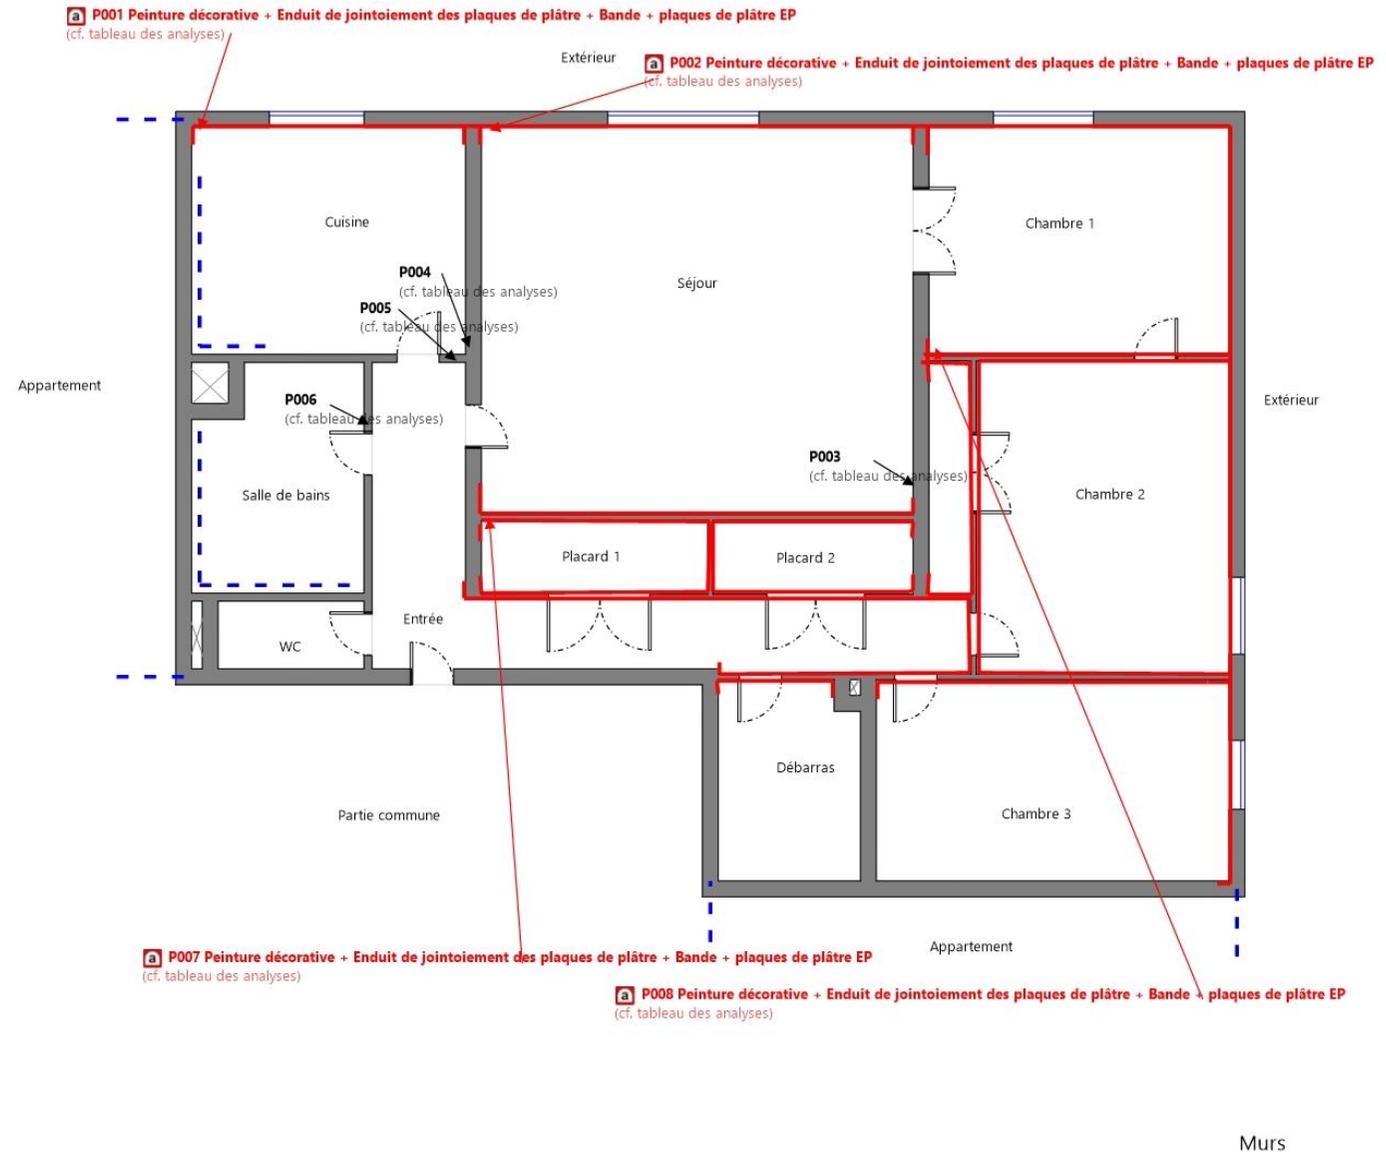
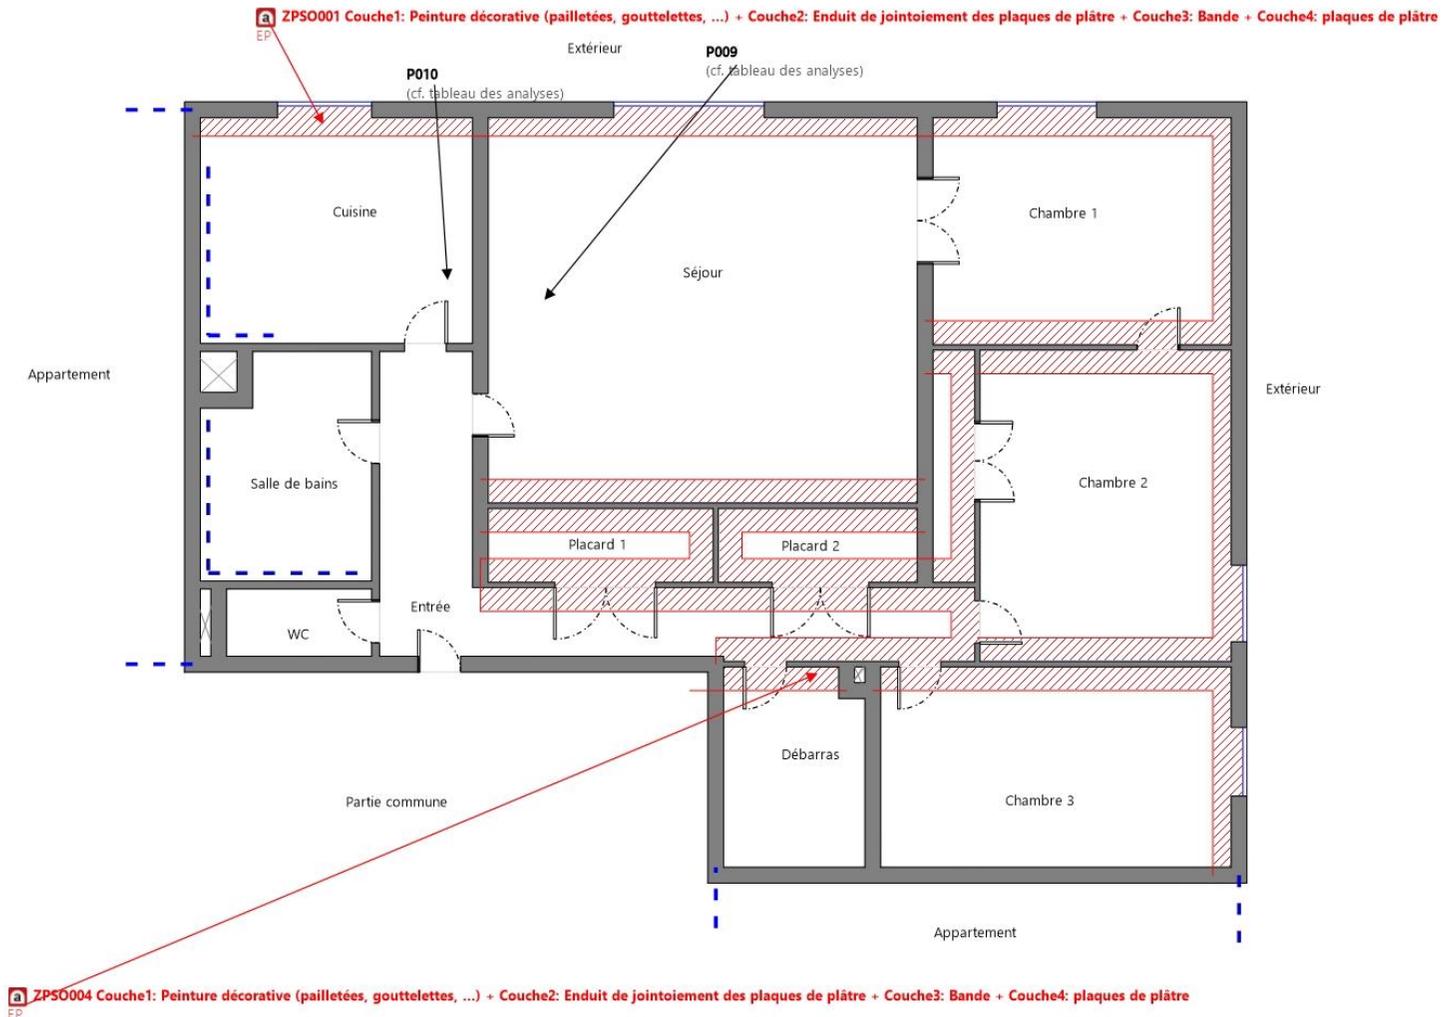
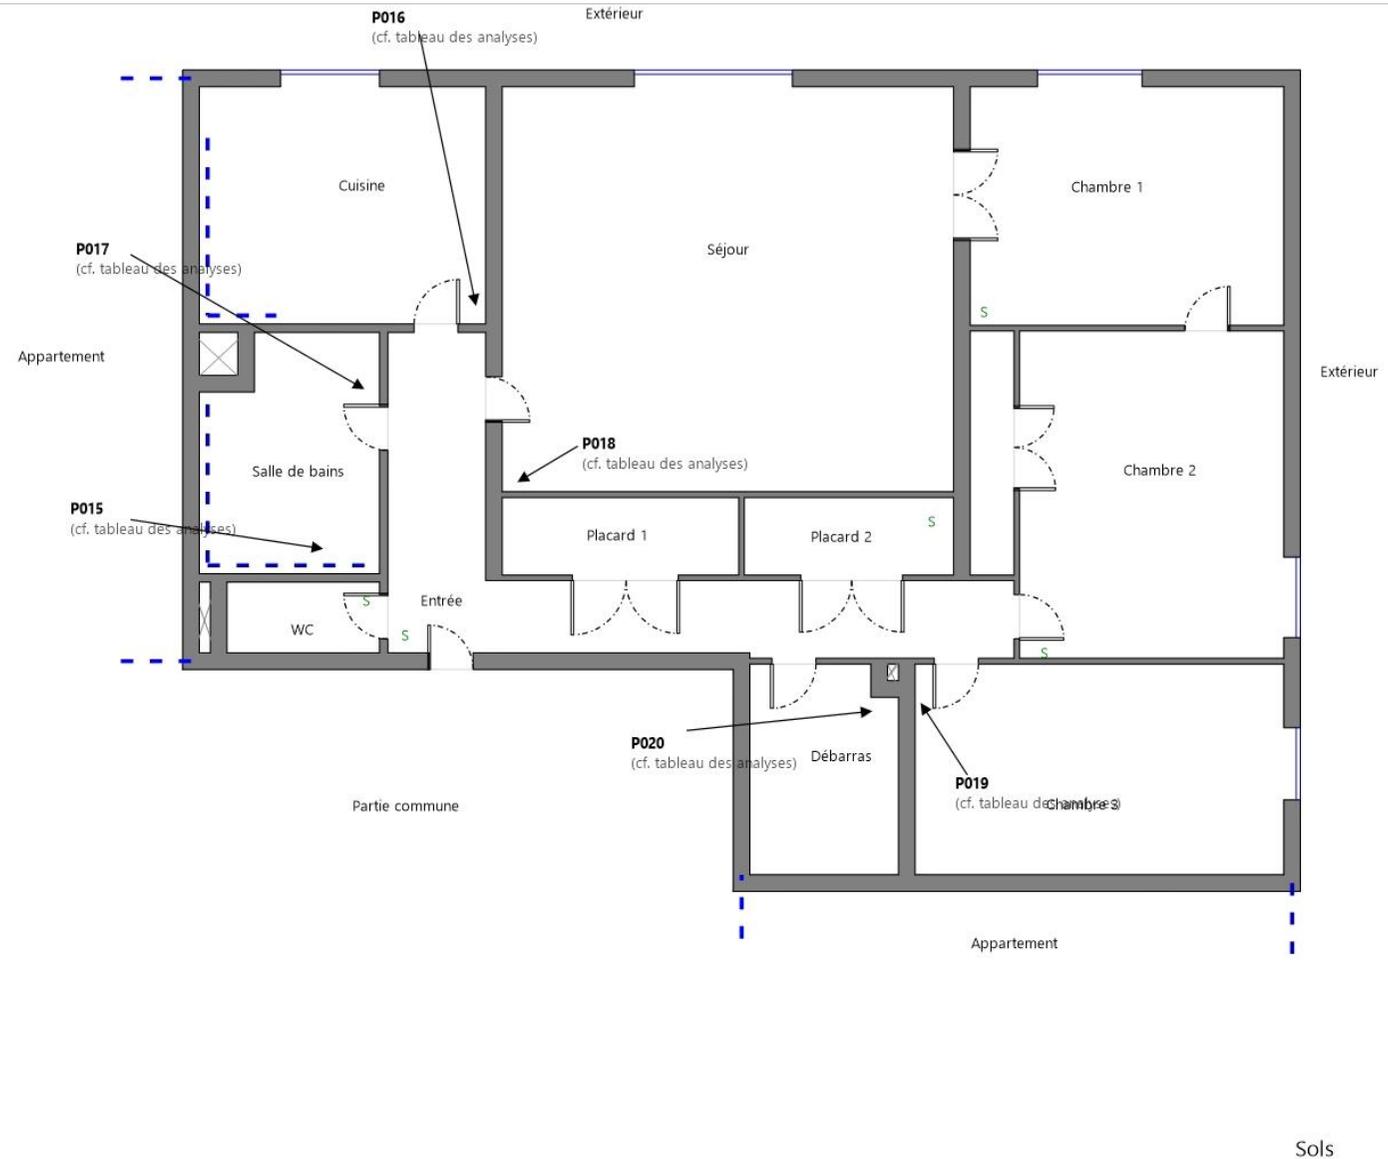
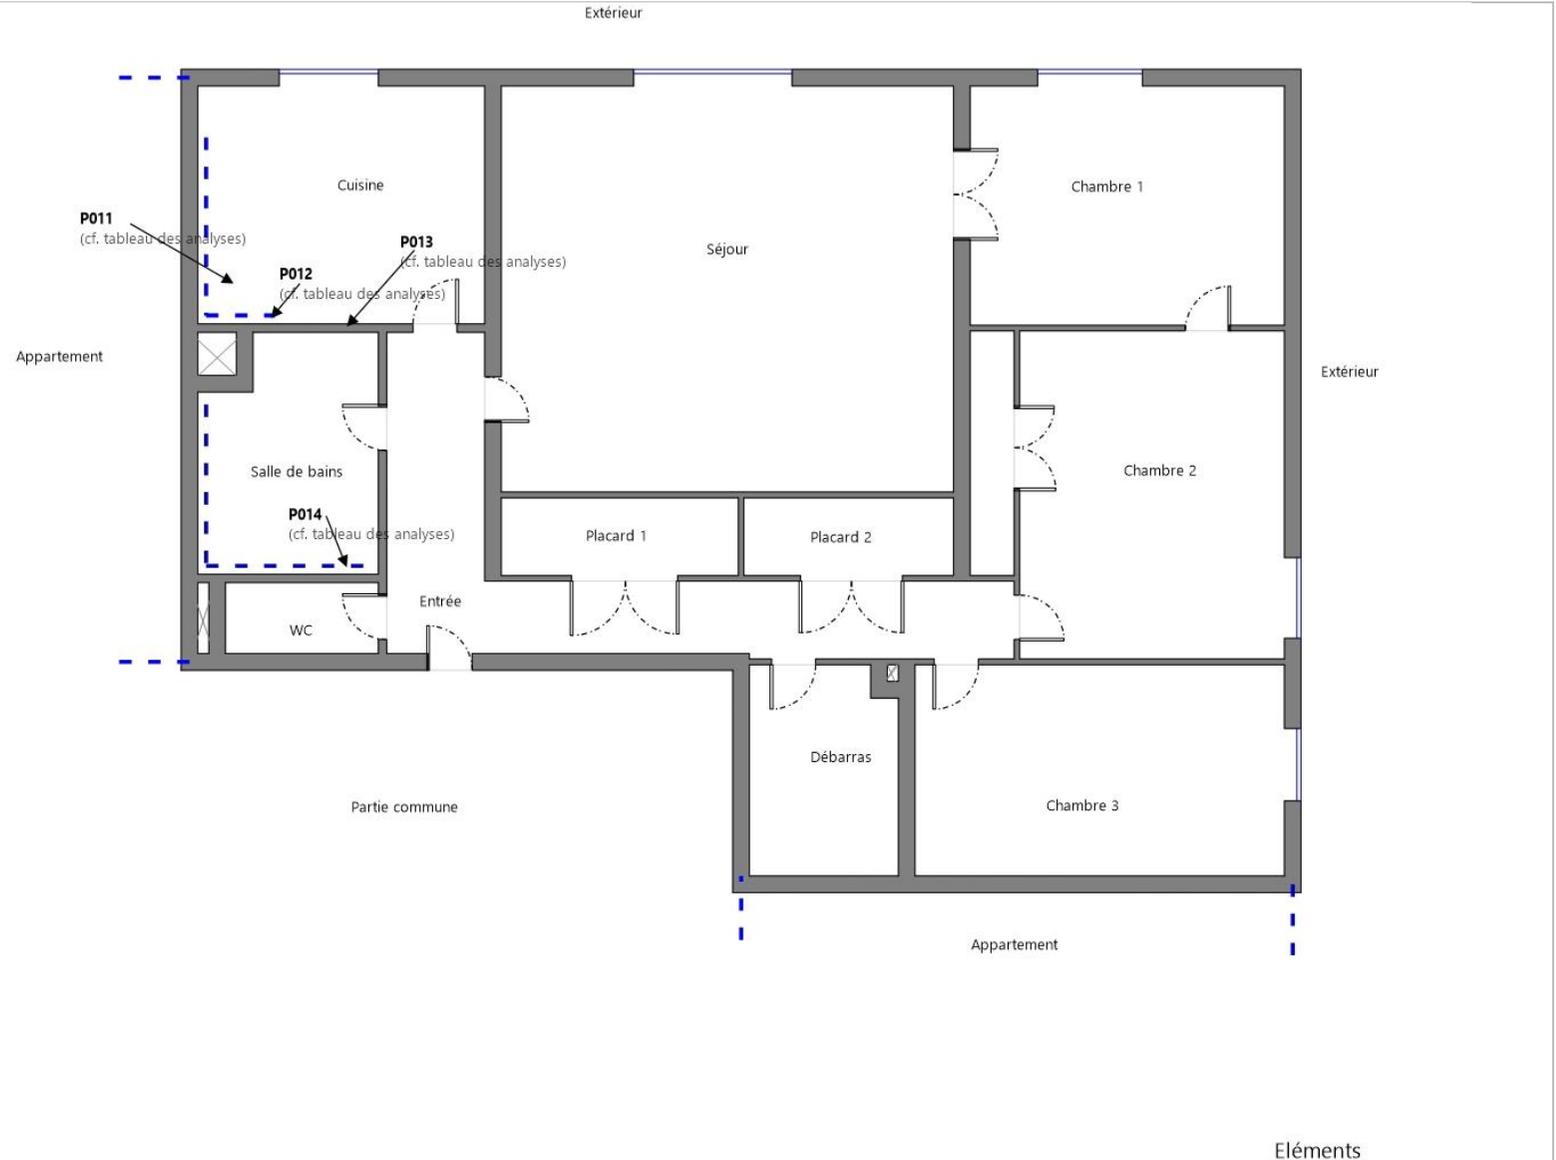
ZPSO	Niveau	Localisation	Zone	Description du prélèvement réalisé	Surface indicative
ZPSO001	1er étage Porte 2	Chambre 1; Chambre 2; Séjour; Cuisine; Chambre 3	Doublages avec liaisons sur murs et plafonds	<p><u>Analyse : P001</u> - Phase 2 Matériau de type peinture (violet) ; matériau de type peinture (beige) ; matériau de type maillage de fibres et liant (blanc) ; matériau semi-dur de type enduit (beige) ; matériau souple fibreux de type papier, carton (beige) ; matériau semi-dur de type plâtre (blanc) (Présence d'amiante)</p> <p><u>Analyse : P002</u> - Phase 2 Matériau de type peinture (blanc) ; matériau de type peinture (violet) ; matériau de type maillage de fibres (blanc) ; matériau semi-dur de type enduit (blanc) ; matériau souple fibreux de type papier, carton (beige) ; matériau semi-dur de type plâtre (blanc) (Présence d'amiante)</p>	50m2
ZPSO004	1er étage Porte 2	Entrée; Chambre 1; Chambre 2; Séjour; Placard 1; Placard 2; Débarras; Chambre 3	Cloisons avec liaisons sur murs et plafonds	<p><u>Analyse : P007</u> - Phase 2 Matériau de type peinture (blanc) ; matériau de type peinture (violet) ; matériau de type maillage de fibres (blanc) ; matériau semi-dur de type enduit (beige) ; matériau souple fibreux de type papier, carton (beige) ; matériau semi-dur de type plâtre (blanc) (Présence d'amiante)</p> <p><u>Analyse : P008</u> - Phase 2 Matériau de type peinture (blanc) ; matériau de type maillage de fibres (blanc) ; matériau semi-dur de type enduit (beige) ; matériau souple fibreux de type papier, carton (beige) ; matériau semi-dur de type plâtre (blanc) (Présence d'amiante)</p>	100.5m2

Dans le cas où des matériaux contenant de l'amiante ont été repérés, il convient s'il a lieu de confier le désamiantage à une entreprise certifiée. Le repérage est conforme à la réglementation dans le cadre de cette mission. Toutefois, il n'est jamais possible d'être parfaitement exhaustif, dans la mesure où un sondage n'est représentatif qu'à l'endroit précis du support investigué. Il convient donc de rester toujours très vigilant lors des travaux quant à l'éventuelle mise à jour de matériaux suspects ce qui nécessitera un repérage complémentaire.

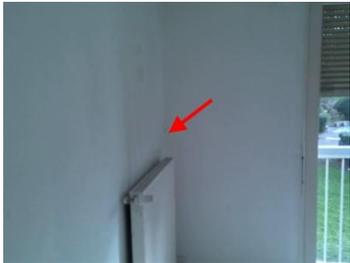
Séjour	3	Doublages avec liaisons sur murs et plafonds	Oui 1er étage Porte 2 - Séjour : Mur B	<p><u>Identifiant:</u> ZPSO001</p> <p><u>Echantillon:</u> MA2201007660/P001, réf. labo.: 22RI007813-001 MA2201007660/P002, réf. labo.: 22RI007813-002</p> <p><u>Description:</u> Couche1: Peinture décorative (pailletées, gouttelettes, ...) + Couche2: Enduit de jointoiment des plaques de plâtre + Couche3: Bande + Couche4: plaques de plâtre</p> <p><u>Composant de la construction:</u> 3 - Parois verticales intérieures - Revêtements de murs, poteaux, cloisons, gaines, coffres + 3 - Parois verticales intérieures - Cloisons sèches (assemblées, préfabriquées)</p> <p><u>Partie à sonder:</u> Couche1: Peinture décorative (pailletées, gouttelettes, ...) + Couche2: Enduit de jointoiment des plaques de plâtre + Couche3: Bande + Couche4: plaques de plâtre</p> <p><u>Justificatif:</u> Après analyse en laboratoire</p>	<p><u>Analyse:</u> P002</p> <p><u>Partie analysée par le laboratoire:</u> - Phase 2 Matériau de type peinture (blanc) ; matériau de type peinture (violet) ; matériau de type maillage de fibres (blanc) ; matériau semi-dur de type enduit (blanc) ; matériau souple fibreux de type papier, carton (beige) ; matériau semi-dur de type plâtre (blanc) Présence d'amiante</p>

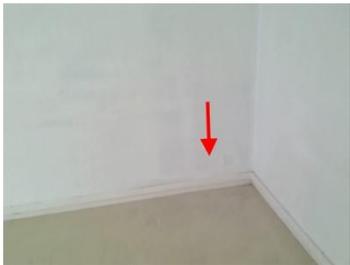
Séjour	3	Mur de refend	Oui 1er étage Porte 2 - Séjour : Mur C	<p><u>Identifiant:</u> ZPSO002</p> <p><u>Echantillon:</u> MA2201007660/P003, réf. labo.: 22RI007813-003 MA2201007660/P004, réf. labo.: 22RI007813-004</p> <p><u>Description:</u> Couche1: Peinture + Couche2: Enduit à base de plâtre lissé ou taloché</p> <p><u>Composant de la construction:</u> 3 - Parois verticales intérieures - Revêtements de murs, poteaux, cloisons, gaines, coffres + 3 - Parois verticales intérieures - Murs et cloisons maçonnés</p> <p><u>Partie à sonder:</u> Couche1: Peinture + Couche2: Enduit à base de plâtre lissé ou taloché</p> <p><u>Justificatif:</u> Après analyse en laboratoire</p>	<p><u>Analyse:</u> P003</p> <p><u>Partie analysée par le laboratoire:</u> - Phase 2 Matériau de type peinture (blanc) ; matériau de type peinture (violet) ; matériau de type maillage de fibres (blanc) ; matériau semi-dur de type enduit (blanc) ; matériau semi-dur de type ciment (gris) Absence d'amiante</p>

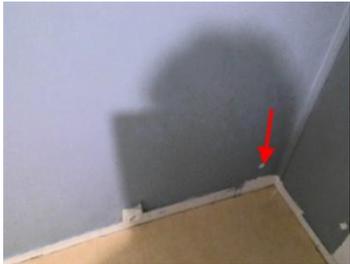
Cuisine	4	Mur de refend	Oui 1er étage Porte 2 - Cuisine : Mur D	<p><u>Identifiant:</u> ZPSO002 <u>Echantillon:</u> MA2201007660/P003, réf. labo.: 22RI007813-003 MA2201007660/P004, réf. labo.: 22RI007813-004 <u>Description:</u> Couche1: Peinture + Couche2: Enduit à base de plâtre lissé ou taloché <u>Composant de la construction:</u> 3 - Parois verticales intérieures - Revêtements de murs, poteaux, cloisons, gaines, coffres + 3 - Parois verticales intérieures - Murs et cloisons maçonnés <u>Partie à sonder:</u> Couche1: Peinture + Couche2: Enduit à base de plâtre lissé ou taloché <u>Justificatif:</u> Après analyse en laboratoire</p>	<p><u>Analyse:</u> P004 <u>Partie analysée par le laboratoire:</u> - Phase 2 Matériau de type peinture (de différentes couleurs) ; matériau de type maillage de fibres (blanc) ; matériau semi-dur de type enduit (blanc) ; matériau semi-dur (gris) Absence d'amiante</p>

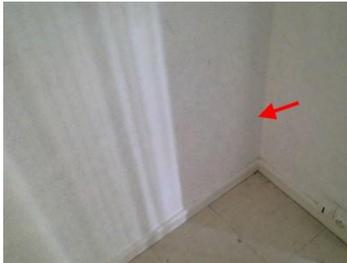
Chambre 1	2	Cloisons avec liaisons sur murs et plafonds	Oui 1er étage Porte 2 - Chambre 1 : Mur D	<p><u>Identifiant:</u> ZPSO004</p> <p><u>Echantillon:</u> MA2201007660/P007, réf. labo.: 22RI007813-007 MA2201007660/P008, réf. labo.: 22RI007813-008</p> <p><u>Description:</u> Couche1: Peinture décorative (pailletées, gouttelettes, ...) + Couche2: Enduit de jointoiment des plaques de plâtre + Couche3: Bande + Couche4: plaques de plâtre</p> <p><u>Composant de la construction:</u> 3 - Parois verticales intérieures - Revêtements de murs, poteaux, cloisons, gaines, coffres + 3 - Parois verticales intérieures - Cloisons sèches (assemblées, préfabriquées)</p> <p><u>Partie à sonder:</u> Couche1: Peinture décorative (pailletées, gouttelettes, ...) + Couche2: Enduit de jointoiment des plaques de plâtre + Couche3: Bande + Couche4: plaques de plâtre</p> <p><u>Justificatif:</u> Après analyse en laboratoire</p>	<p><u>Analyse:</u> P008</p> <p><u>Partie analysée par le laboratoire:</u> - Phase 2 Matériau de type peinture (blanc) ; matériau de type maillage de fibres (blanc) ; matériau semi-dur de type enduit (beige) ; matériau souple fibreux de type papier, carton (beige) ; matériau semi-dur de type plâtre (blanc) Présence d'amiante</p>

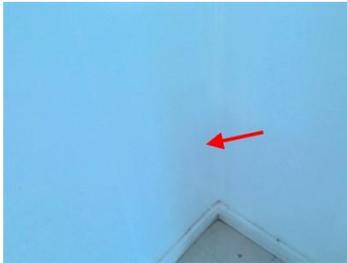
Séjour	4	Cloisons avec liaisons sur murs et plafonds	Oui 1er étage Porte 2 - Séjour : Mur D	<p><u>Identifiant:</u> ZPSO004</p> <p><u>Echantillon:</u> MA2201007660/P007, réf. labo.: 22RI007813-007 MA2201007660/P008, réf. labo.: 22RI007813-008</p> <p><u>Description:</u> Couche1: Peinture décorative (pailletées, gouttelettes, ...) + Couche2: Enduit de jointoiment des plaques de plâtre + Couche3: Bande + Couche4: plaques de plâtre</p> <p><u>Composant de la construction:</u> 3 - Parois verticales intérieures - Revêtements de murs, poteaux, cloisons, gaines, coffres + 3 - Parois verticales intérieures - Cloisons sèches (assemblées, préfabriquées)</p> <p><u>Partie à sonder:</u> Couche1: Peinture décorative (pailletées, gouttelettes, ...) + Couche2: Enduit de jointoiment des plaques de plâtre + Couche3: Bande + Couche4: plaques de plâtre</p> <p><u>Justificatif:</u> Après analyse en laboratoire</p>	<p><u>Analyse:</u> P007</p> <p><u>Partie analysée par le laboratoire:</u> - Phase 2 Matériau de type peinture (blanc) ; matériau de type peinture (violet) ; matériau de type maillage de fibres (blanc) ; matériau semi-dur de type enduit (beige) ; matériau souple fibreux de type papier, carton (beige) ; matériau semi-dur de type plâtre (blanc) Présence d'amiante</p>

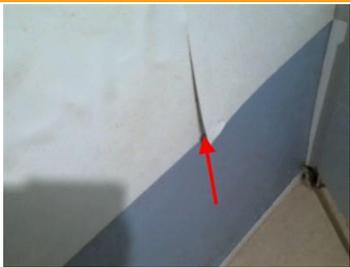
Localisation	n° de sondage	Zone	Prélèvement effectué / Sondage et extension	Echantillon	Analyse	Photo
Cuisine	1	Faïence mur AB	Oui 1er étage Porte 2 - Cuisine : Faïence mur A	<p><u>Identifiant:</u> ZPSO007 <u>Réf. échantillon:</u> MA2201007660/P012 <u>Réf. laboratoire:</u> 22RI007813-012 <u>Description:</u> Couche1: Colle de faïence + Couche2: Joint de faïence <u>Composant de la construction:</u> 3 - Parois verticales intérieures - Revêtements de murs, poteaux, cloisons, gaines, coffres <u>Partie à sonder:</u> Couche1: Colle de faïence + Couche2: Joint de faïence <u>Justificatif:</u> Après analyse en laboratoire</p>	<p><u>Analyse:</u> P012 <u>Partie analysée par le laboratoire:</u> - Matériau de type peinture (beige) ; matériau de type peinture (blanc) ; matériau dur de type carrelage, faïence (blanc) ; matériau dur de type joint ciment (beige) ; matériau dur de type ciment-colle (beige) : Absence d'amiante</p>

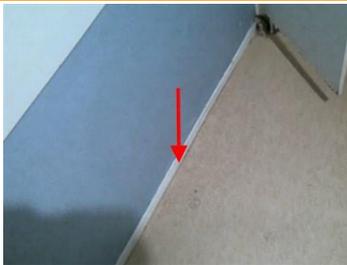
Séjour	4	Portes et plinthes	Sondage et extension de la ZPSO du ou des prélèvement(s) : P013	<p><u>Identifiant:</u> ZPSO008 <u>Réf. échantillon:</u> MA2201007660/P013 <u>Réf. laboratoire:</u> 22RI007813-013 <u>Description:</u> Peinture décorative (pailletées, gouttelettes, ...) <u>Composant de la construction:</u> 3 - Pariois verticales intérieures - Revêtements de murs, poteaux, cloisons, gaines, coffres <u>Partie à sonder:</u> Peinture décorative (pailletées, gouttelettes, ...) <u>Justificatif:</u> Après analyse en laboratoire</p>	<p><u>Analyse:</u> P013</p>	Idem photo : P013
Cuisine	5	Portes et plinthes	Oui 1er étage Porte 2 - Cuisine : Portes et plinthes	<p><u>Identifiant:</u> ZPSO008 <u>Réf. échantillon:</u> MA2201007660/P013 <u>Réf. laboratoire:</u> 22RI007813-013 <u>Description:</u> Peinture décorative (pailletées, gouttelettes, ...) <u>Composant de la construction:</u> 3 - Pariois verticales intérieures - Revêtements de murs, poteaux, cloisons, gaines, coffres <u>Partie à sonder:</u> Peinture décorative (pailletées, gouttelettes, ...) <u>Justificatif:</u> Après analyse en laboratoire</p>	<p><u>Analyse:</u> P013 <u>Partie analysée par le laboratoire:</u> - Phase 2 Matériau de type peinture (de différentes couleurs) ; matériau semi-dur de type enduit (blanc) ; matériau semi-dur fibreux de type bois, copeaux (beige) en traces Absence d'amiante</p>

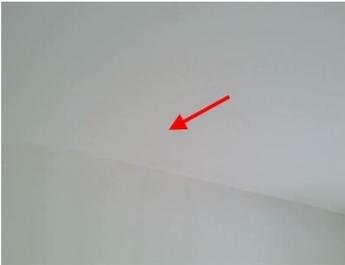
Séjour	4	Plafond	Oui 1er étage Porte 2 - Séjour : Plafond	<p>Identifiant: ZPSO005 Echantillon: MA2201007660/P009, réf. labo.: 22RI007813-009 MA2201007660/P010, réf. labo.: 22RI007813-010 Description: Couche1: Peinture décorative (pailletées, gouttelettes...) + Couche2: Enduit à base de plâtre lissé ou taloché Composant de la construction: 4 - Plafonds et faux plafonds - Plafonds Partie à sonder: Couche1: Peinture décorative (pailletées, gouttelettes...) + Couche2: Enduit à base de plâtre lissé ou taloché Justificatif: Après analyse en laboratoire</p>	<p>Analyse: P009 Partie analysée par le laboratoire: - Matériau de type peinture (blanc) ; matériau semi-dur de type enduit (beige) : Absence d'amiante</p>

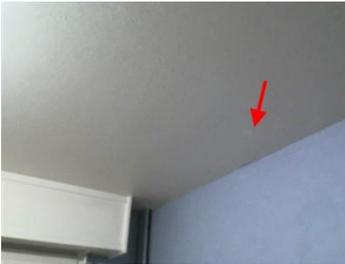
Cuisine	5	Plafond	Oui 1er étage Porte 2 - Cuisine : Plafond	<p>Identifiant: ZPSO005 Echantillon: MA2201007660/P009, réf. labo.: 22RI007813-009 MA2201007660/P010, réf. labo.: 22RI007813-010 Description: Couche1: Peinture décorative (pailletées, gouttelettes...) + Couche2: Enduit à base de plâtre lissé ou taloché Composant de la construction: 4 - Plafonds et faux plafonds - Plafonds Partie à sonder: Couche1: Peinture décorative (pailletées, gouttelettes...) + Couche2: Enduit à base de plâtre lissé ou taloché Justificatif: Après analyse en laboratoire</p>	<p>Analyse: P010 Partie analysée par le laboratoire: - Matériau de type peinture (blanc) ; matériau de type peinture (beige) ; matériau semi-dur de type enduit (blanc) ; matériau semi-dur (gris) : Absence d'amiante</p>

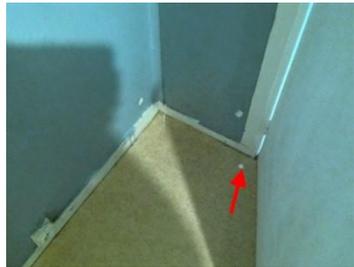
Localisation	n° de sondage	Zone	Prélèvement effectué / Sondage et extension	Echantillon	Analyse	Photo
Entrée	1	Sol	Sondage et extension de la ZPSO du ou des prélèvement(s) : P016, P017	<p><u>Identifiant:</u> ZPSO011</p> <p><u>Echantillon:</u> MA2201007660/P016, réf. labo.: 22RI007813-016 MA2201007660/P017, réf. labo.: 22RI007813-017</p> <p><u>Description:</u> Couche1: Revêtement de sol + Couche2: Colle non bitumineuse + Couche3: Ragréage</p> <p><u>Composant de la construction:</u> 5 - Planchers et planchers techniques - Revêtements de sols</p> <p><u>Partie à sonder:</u> Couche1: Revêtement de sol + Couche2: Colle non bitumineuse + Couche3: Ragréage</p> <p><u>Justificatif:</u> Après analyse en laboratoire</p>	<p><u>Analyse:</u> P016, P017</p>	Idem photo : P016; P017
Cuisine	2	Sol	Oui 1er étage Porte 2 - Cuisine : Sol	<p><u>Identifiant:</u> ZPSO011</p> <p><u>Echantillon:</u> MA2201007660/P016, réf. labo.: 22RI007813-016 MA2201007660/P017, réf. labo.: 22RI007813-017</p> <p><u>Description:</u> Couche1: Revêtement de sol + Couche2: Colle non bitumineuse + Couche3: Ragréage</p> <p><u>Composant de la construction:</u> 5 - Planchers et planchers techniques - Revêtements de sols</p> <p><u>Partie à sonder:</u> Couche1: Revêtement de sol + Couche2: Colle non bitumineuse + Couche3: Ragréage</p> <p><u>Justificatif:</u> Après analyse en laboratoire</p>	<p><u>Analyse:</u> P016</p> <p><u>Partie analysée par le laboratoire:</u> - Phase 1 Matériau souple de type revêtement de sol (beige) Absence d'amiante - Phase 2 Matériau souple de type revêtement de sol (beige) (clair) Absence d'amiante - Phase 3 Matériau de type colle (jaune) ; matériau semi-dur de type ragréage (gris) ; matériau semi-dur (blanc) Absence d'amiante</p>

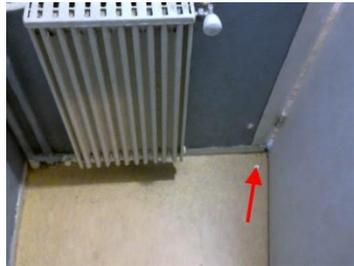
Salle de bains	3	Sol	Oui 1er étage Porte 2 - Salle de bains : Sol	<p><u>Identifiant:</u> ZPSO011</p> <p><u>Echantillon:</u> MA2201007660/P016, réf. labo.: 22RI007813-016 MA2201007660/P017, réf. labo.: 22RI007813-017</p> <p><u>Description:</u> Couche1: Revêtement de sol + Couche2: Colle non bitumineuse + Couche3: Ragréage</p> <p><u>Composant de la construction:</u> 5 - Planchers et planchers techniques - Revêtements de sols</p> <p><u>Partie à sonder:</u> Couche1: Revêtement de sol + Couche2: Colle non bitumineuse + Couche3: Ragréage</p> <p><u>Justificatif:</u> Après analyse en laboratoire</p>	<p><u>Analyse:</u> P017</p> <p><u>Partie analysée par le laboratoire:</u> - Phase 1 Matériau souple de type revêtement de sol (jaune) Absence d'amiante - Phase 2 Matériau souple de type revêtement de sol (beige) Absence d'amiante - Phase 3 Matériau souple de type revêtement de sol (jaune) (clair) Absence d'amiante - Phase 4 Matériau de type colle (jaune) ; matériau semi-dur de type ragréage (gris) (clair) ; matériau semi-dur de type ragréage (gris) (foncé) Absence d'amiante</p>

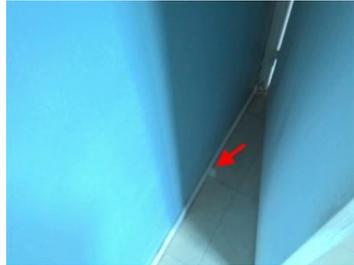
Débarras	6	Sol	Sondage et extension de la ZPSO du ou des prélèvement(s) : P018, P019	<p><u>Identifiant:</u> ZPSO012 <u>Echantillon:</u> MA2201007660/P018, réf. labo.: 22RI007813-018 MA2201007660/P019, réf. labo.: 22RI007813-019 <u>Description:</u> Couche1: Dalle de sol + Couche2: Colle non bitumineuse + Couche3: Ragréage <u>Composant de la construction:</u> 5 - Planchers et planchers techniques - Revêtements de sols <u>Partie à sonder:</u> Couche1: Dalle de sol + Couche2: Colle non bitumineuse + Couche3: Ragréage <u>Justificatif:</u> Après analyse en laboratoire</p>	<p><u>Analyse:</u> P018, P019</p>	Idem photo : P018; P019
Chambre 3	7	Sol	Oui 1er étage Porte 2 - Chambre 3 : Sol	<p><u>Identifiant:</u> ZPSO012 <u>Echantillon:</u> MA2201007660/P018, réf. labo.: 22RI007813-018 MA2201007660/P019, réf. labo.: 22RI007813-019 <u>Description:</u> Couche1: Dalle de sol + Couche2: Colle non bitumineuse + Couche3: Ragréage <u>Composant de la construction:</u> 5 - Planchers et planchers techniques - Revêtements de sols <u>Partie à sonder:</u> Couche1: Dalle de sol + Couche2: Colle non bitumineuse + Couche3: Ragréage <u>Justificatif:</u> Après analyse en laboratoire</p>	<p><u>Analyse:</u> P019 <u>Partie analysée par le laboratoire:</u> - Phase 1 Matériau souple de type dalle de sol (beige) Absence d'amiante - Phase 2 Matériau de type colle (jaune) ; matériau semi-dur de type ragréage (gris) ; matériau semi-dur (granulaire) (blanc) Absence d'amiante</p>
