Rapport de Repérage des matériaux et produits contenant de l'amiante avant réalisation de travaux dans un immeuble bâti

Numéro de dossier : MA2210157495
Rapport édité le : 03/11/2022

2 SQUARE DES PLATANES
77380 COMBS LA VILLE
Etage 4; Porte 4

Lot numéro 70LAB0404,

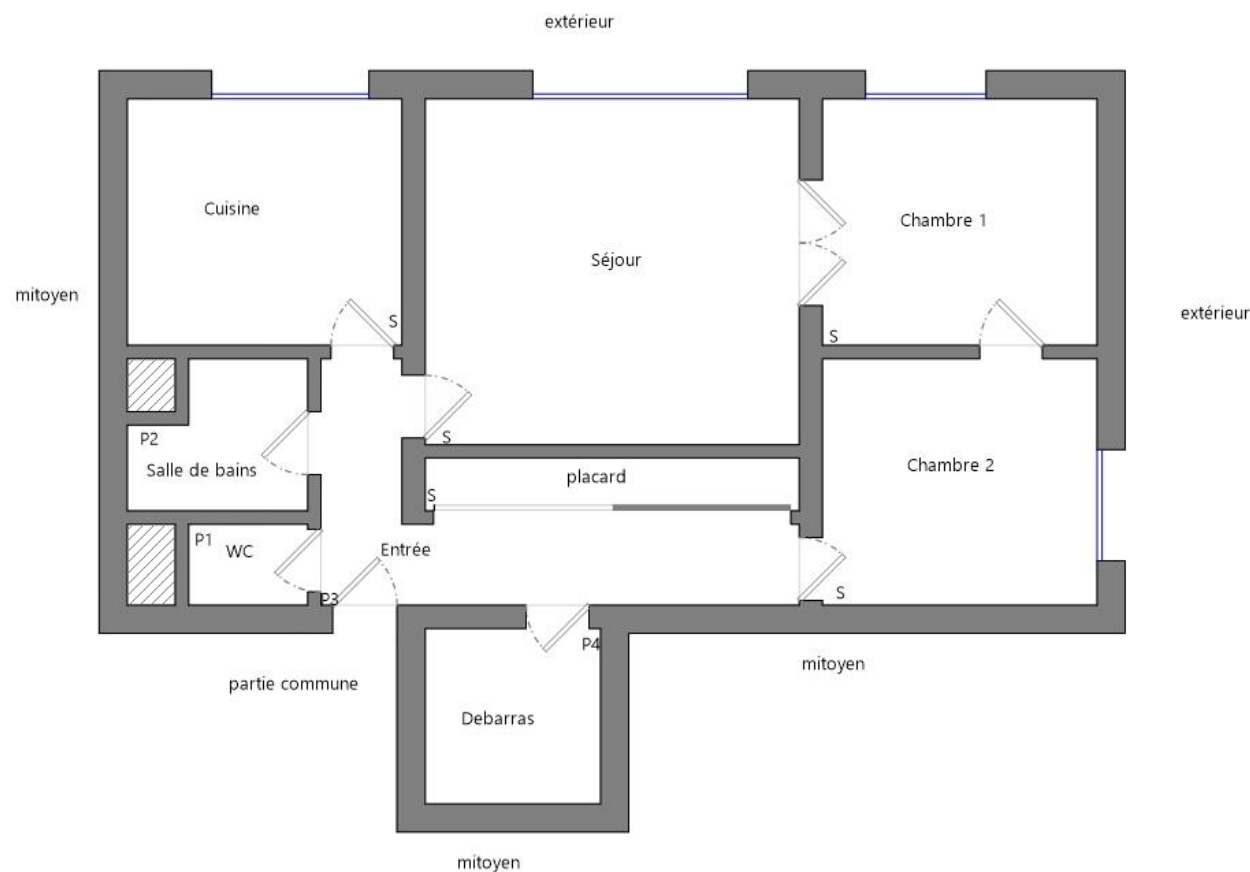
4ème Etage Sol porte 4

ZPSO	Niveau	Localisation	Zone	Description du prélèvement réalisé	Surface indicative
ZPSO003	4ème étage porte 4	Cuisine; Séjour; Chambre 1; Chambre 2	Doublages avec liaisons sur murs et plafonds	<p>Analyse : P005</p> <ul style="list-style-type: none"> - Phase 1 Matériau de type peinture (blanc) ; matériau semi-dur (beige) ; matériau souple fibreux de type papier, carton (blanc) ; matériau semi-dur (beige) (clair) ; matériau souple fibreux de type papier, carton (beige) ; matériau souple fibreux de type plâtre (blanc) (Présence d'amiante) - Phase 2 Matériau souple fibreux de type papier, carton (blanc) (Absence d'amiante) - Phase 3 Matériau souple fibreux de type papier, carton (beige) (Absence d'amiante) <p>Analyse : P006</p> <ul style="list-style-type: none"> - Phase 1 Matériau de type peinture (blanc) ; matériau semi-dur (beige) ; matériau souple fibreux de type papier, carton (beige) (clair) ; matériau souple fibreux de type papier, carton (marron) ; matériau semi-dur (gris) ; matériau souple fibreux de type papier, carton (blanc) ; matériau de type peinture (beige) ; matériau semi-dur (blanc) (Présence d'amiante) - Phase 2 Matériau souple fibreux de type papier, carton (beige) (clair) (Absence d'amiante) - Phase 3 Matériau souple fibreux de type papier, carton (marron) (Absence d'amiante) - Phase 4 Matériau souple fibreux de type papier, carton (blanc) (Absence d'amiante) 	44m2
