# Rapport de Repérage des matériaux et produits contenant de l'amiante avant réalisation de travaux dans un immeuble bâti

Numéro de dossier : MA2208130262  
Date d'intervention : 23/09/2022

4 Square des Platanes (70LAD0002)  
77380 Combs-la-Ville

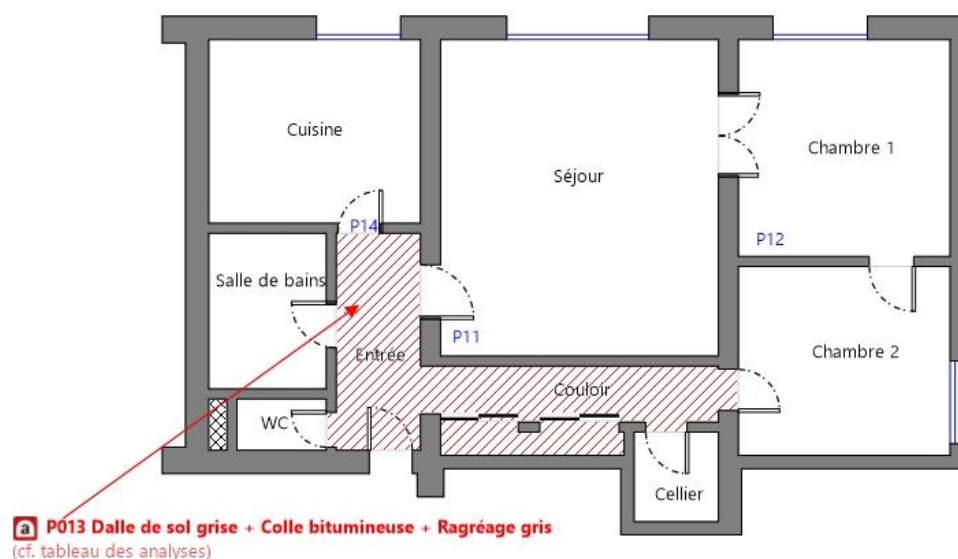
SOLS

ZPSO009	Rez de chaussée Porte 2	Entrée; Couloir	Sol	<p><u>Analyse : P013</u></p> <p>- Phase 1 Matériau semi-dur de type dalle de sol (gris) ; (Présence d'amiante)</p> <p>- Phase 2 Matériau de type colle bitumineux (noir) ; matériau semi-dur de type ragréage (gris) (Présence d'amiante)</p>	10m2

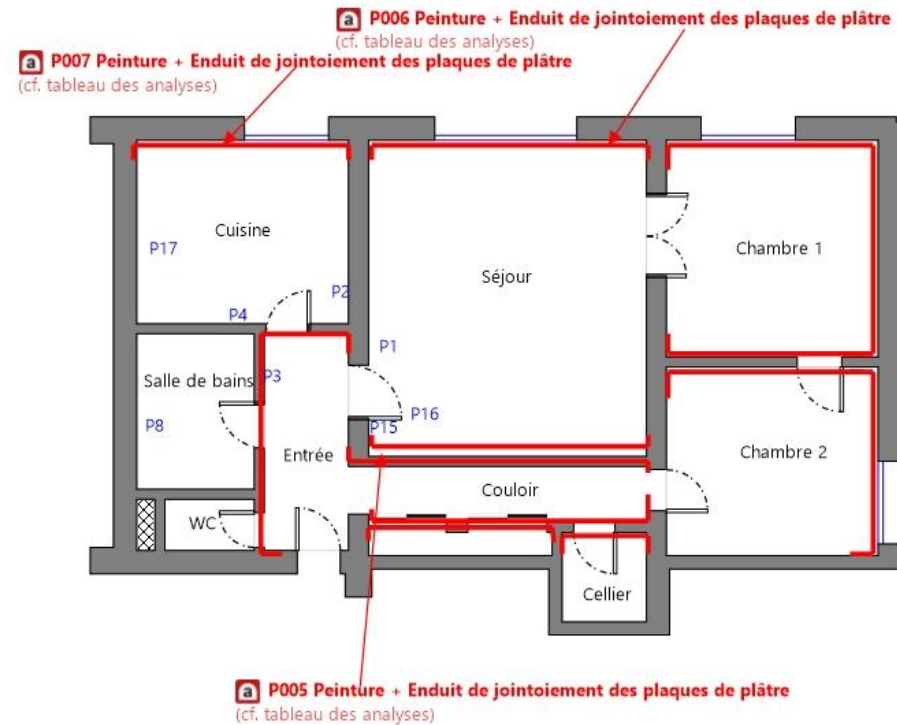
MURS ET ELEMENTS

ZPSO	Niveau	Localisation	Zone	Description du prélèvement réalisé	Surface indicative
ZPSO003	Rez de chaussée Porte 2	Séjour; Entrée; Chambre 1; Chambre 2; Couloir; Cellier	Cloisons avec liaisons sur murs et plafonds	<p><u>Analyse : P005</u></p> <p>- Phase 2 Matériau de type peinture (beige) ; matériau semi-dur de type enduit (brillant) (beige) ; matériau souple fibreux de type papier, carton (blanc) ; matériau semi-dur de type enduit (blanc) ; matériau semi-dur de type plaque (plâtreux) (marron) (Présence d'amiante)</p> <p>- Phase 3 Matériau souple fibreux de type papier, carton (blanc) (Absence d'amiante)</p>	68m2
ZPSO004	Rez de chaussée Porte 2	Séjour; Cuisine; Chambre 1; Chambre 2	Doublages avec liaisons sur murs et plafonds	<p><u>Analyse : P006</u></p> <p>- Phase 2 Matériau de type peinture (beige) ; matériau semi-dur de type enduit (beige) ; matériau souple fibreux de type papier, carton (beige) ; matériau semi-dur de type enduit (beige) ; matériau semi-dur de type plaque (plâtreux) (marron) en traces (Présence d'amiante)</p> <p>- Phase 3 Matériau semi-dur de type plaque (plâtreux) (marron) (Absence d'amiante)</p> <p>- Phase 5 Matériau souple fibreux de type papier, carton (beige) (Absence d'amiante)</p> <p><u>Analyse : P007</u></p> <p>- Phase 2 Matériau de type peinture (gris) ; matériau de type maillage de fibres et liant (blanc) ; matériau de type système d'enduit peinture (beige) ; matériau semi-dur de type plaque (plâtreux) (marron) (Présence d'amiante)</p>	45m2

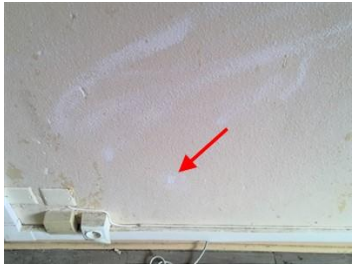
Localisation	n° de sondage	Zone	Prélèvement effectué / Sondage et extension	Echantillon	Analyse	Photo
Séjour	1	Mur de refend	Oui Rez de chaussée Porte 2 - Séjour : Mur de refend	<p><u>Identifiant:</u> ZPSO001</p> <p><u>Echantillon:</u> MA2208130262/P001, réf. labo.: 22EK087101-001 MA2208130262/P002, réf. labo.: 22EK087101-002</p> <p><u>Description:</u> Couche1: Peinture décorative (pailletées, gouttelettes, ...) + Couche2: Enduit à base de plâtre lissé ou taloché</p> <p><u>Composant de la construction:</u> 3 - Parois verticales intérieures - Revêtements de murs, poteaux, cloisons, gaines, coffres + 3 - Parois verticales intérieures - Murs et cloisons maçonnés</p> <p><u>Partie à sonder:</u> Couche1: Peinture décorative (pailletées, gouttelettes, ...) + Couche2: Enduit à base de plâtre lissé ou taloché</p> <p><u>Quantité estimée:</u></p> <p><u>Justificatif:</u> Après analyse en laboratoire</p>	<p><u>Analyse:</u> P001</p> <p><u>Partie analysée par le laboratoire:</u> - Matériau de type peinture (beige) ; matériau semi-dur de type enduit (beige) ; matériau semi-dur (blanc) : Absence d'amiante</p>

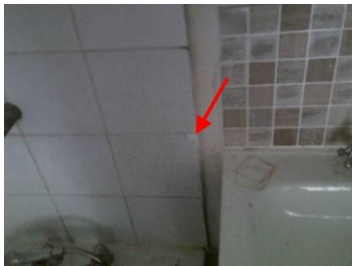
Localisation	n° de sondage	Zone	Prélèvement effectué / Sondage et extension	Echantillon	Analyse	Photo
Salle de bains	1	faïence	Oui Rez de chaussée Porte 2 - Salle de bains : Mur B C	<p><u>Identifiant:</u> ZPSO005  <u>Réf. échantillon:</u> MA2208130262/P008  <u>Réf. laboratoire:</u> 22EK087101-008  <u>Description:</u> Couche1: Colle de faïence + Couche2: Joint de faïence  <u>Composant de la construction:</u> 3 - Parois verticales intérieures - Revêtements de murs, poteaux, cloisons, gaines, coffres  <u>Partie à sonder:</u> Couche1: Colle de faïence + Couche2: Joint de faïence  <u>Quantité estimée:</u>  <u>Justificatif:</u> Après analyse en laboratoire</p>	<p><u>Analyse:</u> P008  <u>Partie analysée par le laboratoire:</u>            - Matériau dur de type carrelage, faïence (blanc) ; matériau dur de type ciment-colle (blanc) ; matériau de type peinture (vert) : Absence d'amiante</p>

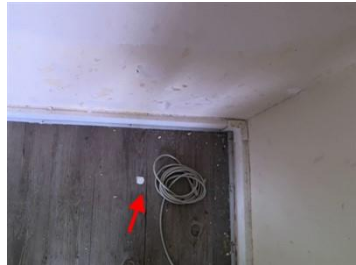
Localisation	n° de sondage	Zone	Prélèvement effectué / Sondage et extension	Echantillon	Analyse	Photo
Séjour	1	Sol	Oui Rez de chaussée Porte 2 - Séjour : Sol	<p><u>Identifiant:</u> ZPSO007  <u>Réf. échantillon:</u> MA2208130262/P011  <u>Réf. laboratoire:</u> 22EK087101-011  <u>Description:</u> Couche1: Colle non bitumineuse + Couche2: Ragréage  <u>Composant de la construction:</u> 5 - Planchers et planchers techniques - Revêtements de sols  <u>Partie à sonder:</u> Couche1: Colle non bitumineuse + Couche2: Ragréage  <u>Quantité estimée:</u>  <u>Justificatif:</u> Après analyse en laboratoire</p>	<p><u>Analyse:</u>  P011  <u>Partie analysée par le laboratoire:</u>  - Phase 1 Matériau souple de type revêtement de sol (gris)  Absence d'amiante  - Phase 2 Matériau de type colle (jaune) ; matériau souple de type revêtement de sol (bleu)  Absence d'amiante  - Phase 3 Matériau de type colle (jaune) ; matériau semi-dur de type ragréage (gris)  Absence d'amiante</p>

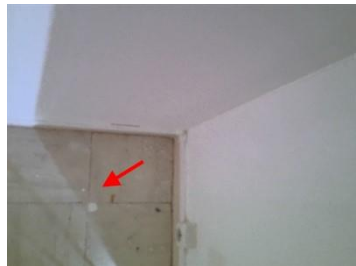
Localisation	n° de sondage	Zone	Prélèvement effectué / Sondage et extension	Echantillon	Analyse	Photo
Chambre 1	1	Sol	Oui Rez de chaussée Porte 2 - Chambre 1 : Sol	<p><u>Identifiant:</u> ZPSO008  <u>Réf. échantillon:</u> MA2208130262/P012  <u>Réf. laboratoire:</u> 22EK087101-012  <u>Description:</u> Couche1: Dalle de sol + Couche2: Colle bitumineuse + Couche3: Colle non bitumineuse + Couche4: Ragréage  <u>Composant de la construction:</u> 5 - Planchers et planchers techniques - Revêtements de sols  <u>Partie à sonder:</u> Couche1: Dalle de sol + Couche2: Colle bitumineuse + Couche3: Colle non bitumineuse + Couche4: Ragréage  <u>Quantité estimée:</u>  <u>Justificatif:</u> Après analyse en laboratoire</p>	<p><u>Analyse:</u>  P012  <u>Partie analysée par le laboratoire:</u>  - Phase 1 Matériau souple de type revêtement de sol (beige)  Absence d'amiante  - Phase 2 Matériau de type colle (jaune) ; matériau semi-dur de type ragréage (gris)  Absence d'amiante</p>

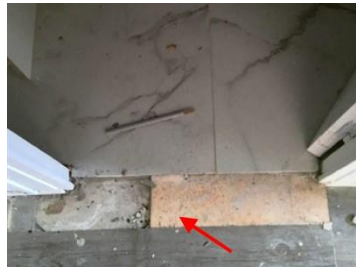
Localisation	n° de sondage	Zone	Prélèvement effectué / Sondage et extension	Echantillon	Analyse	Photo
Entrée	1	Sol	Oui Rez de chaussée Porte 2 - Entrée : Sol	<p><u>Identifiant:</u> ZPSO009  <u>Réf. échantillon:</u> MA2208130262/P013  <u>Réf. laboratoire:</u> 22EK087101-013  <u>Description:</u> Couche1: Colle bitumineuse + Couche2: Colle non bitumineuse + Couche3: Ragréage  <u>Composant de la construction:</u> 5 - Planchers et planchers techniques - Revêtements de sols  <u>Partie à sonder:</u> Couche1: Colle bitumineuse + Couche2: Colle non bitumineuse + Couche3: Ragréage  <u>Quantité estimée:</u> 10 m2  <u>Justificatif:</u> Après analyse en laboratoire</p>	<p><u>Analyse:</u>  P013  <u>Partie analysée par le laboratoire:</u>  - Phase 1 Matériau semi-dur de type dalle de sol (gris) ;  Présence d'amiante  - Phase 2 Matériau de type colle bitumineux (noir) ; matériau semi-dur de type ragréage (gris)  Présence d'amiante</p>

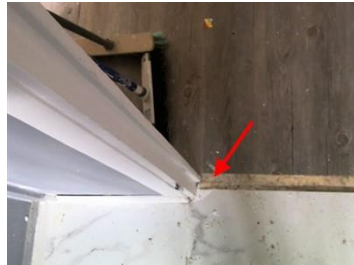
Localisation	n° de sondage	Zone	Prélèvement effectué / Sondage et extension	Echantillon	Analyse	Photo
Cuisine	1	Sol	Oui Rez de chaussée Porte 2 - Cuisine : Sol	<p><u>Identifiant:</u> ZPSO010  <u>Réf. échantillon:</u> MA2208130262/P014  <u>Réf. laboratoire:</u> 22EK087101-014  <u>Description:</u> Couche1: Colle de carrelage + Couche2: Joint de carrelage + Couche3: Colle bitumineuse + Couche4: Ragréage  <u>Composant de la construction:</u> 5 - Planchers et planchers techniques - Revêtements de sols  <u>Partie à sonder:</u> Couche1: Colle de carrelage + Couche2: Joint de carrelage + Couche3: Colle bitumineuse + Couche4: Ragréage  <u>Quantité estimée:</u>  <u>Justificatif:</u> Après analyse en laboratoire</p>	<p><u>Analyse:</u> P014  <u>Partie analysée par le laboratoire:</u>            - Matériau dur de type carrelage, faïence (blanc)            ; matériau dur de type ciment-colle (blanc)            ; matériau de type système d'enduit peinture (marron) : Absence d'amiante</p>

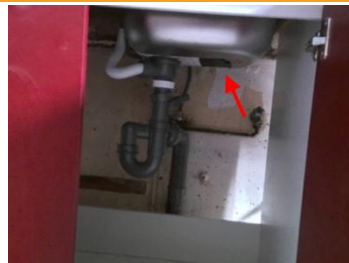
Localisation	n° de sondage	Zone	Prélèvement effectué / Sondage et extension	Echantillon	Analyse	Photo
Cuisine	1	sous evier	Oui Rez de chaussée Porte 2 - Cuisine : sous evier	<u>Identifiant:</u> ZPSO013 <u>Réf. échantillon:</u> MA2208130262/P017 <u>Réf. laboratoire:</u> 22EK087101-017 <u>Description:</u> Plaques souples bitumineuses antivibratiles et accessoires - Portes de placard, baignoires et éviers métalliques <u>Composant de la construction:</u> 8 - Équipements divers <u>Partie à sonder:</u> Plaques souples bitumineuses antivibratiles <u>Quantité estimée:</u> <u>Justificatif:</u> Après analyse en laboratoire	<u>Analyse:</u> P017 <u>Partie analysée par le laboratoire:</u> - Matériau souple bitumineux (noir) : Absence d'amiante
