Rapport de Repérage des matériaux et produits contenant de l'amiante avant réalisation de travaux dans un immeuble bâti

Numéro de dossier : MA2205065595
Date d'intervention : 16/05/2022

5 Square des Platanes
77380 Combs-la-Ville
1er étage Porte 2

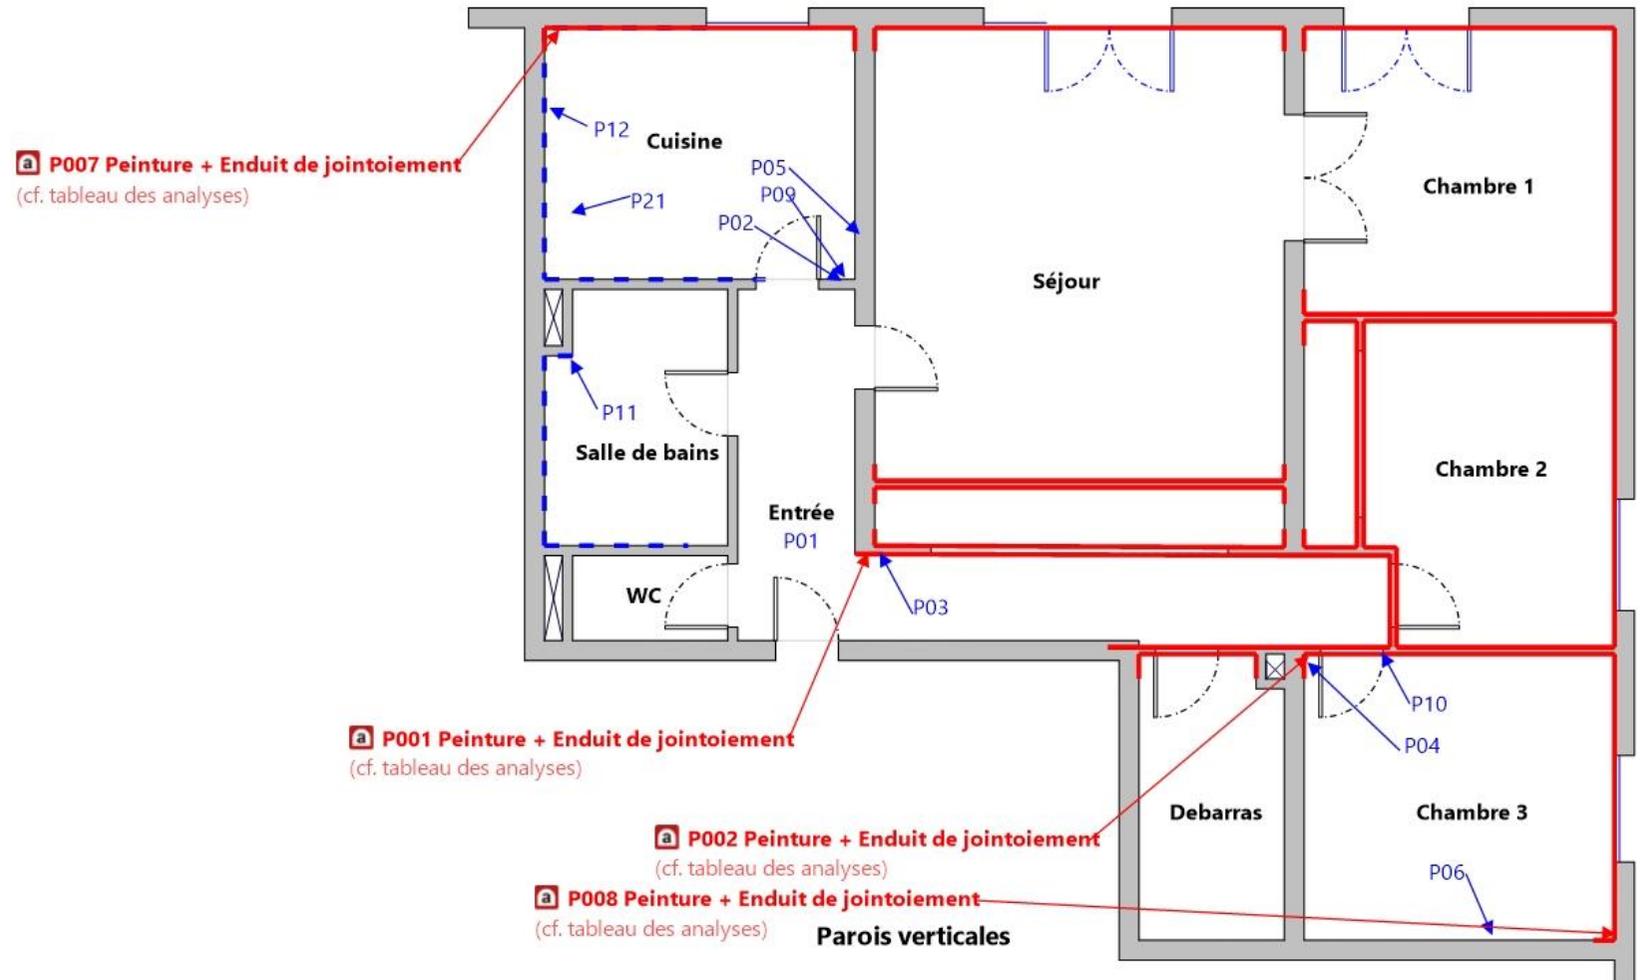
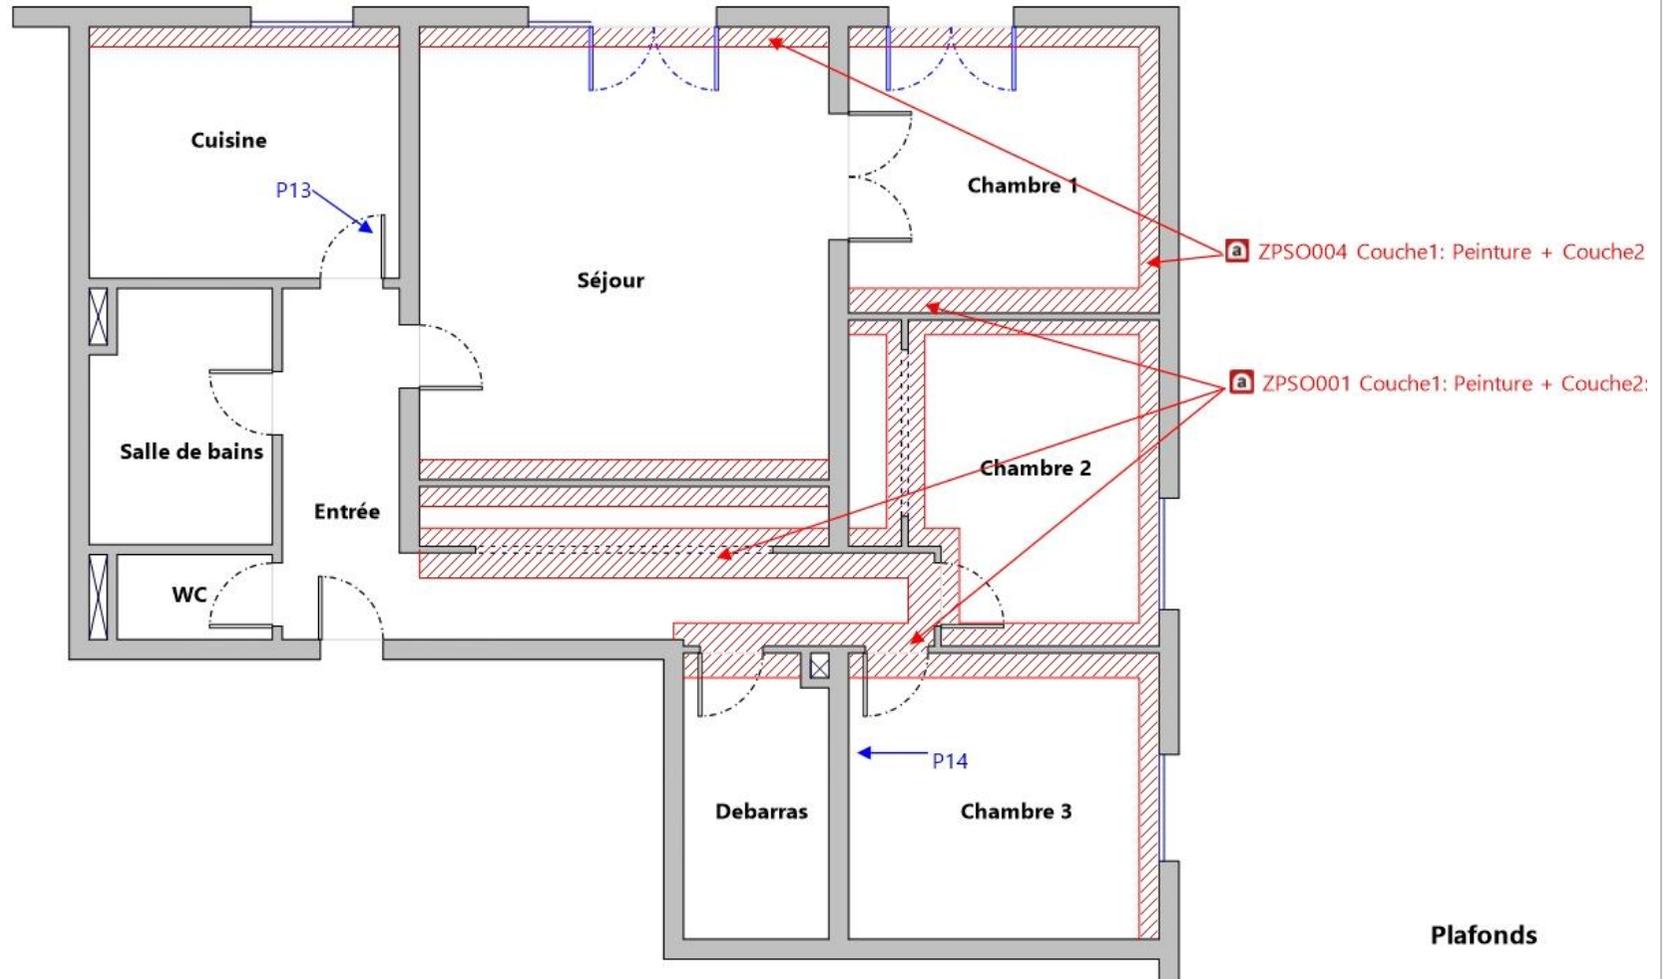
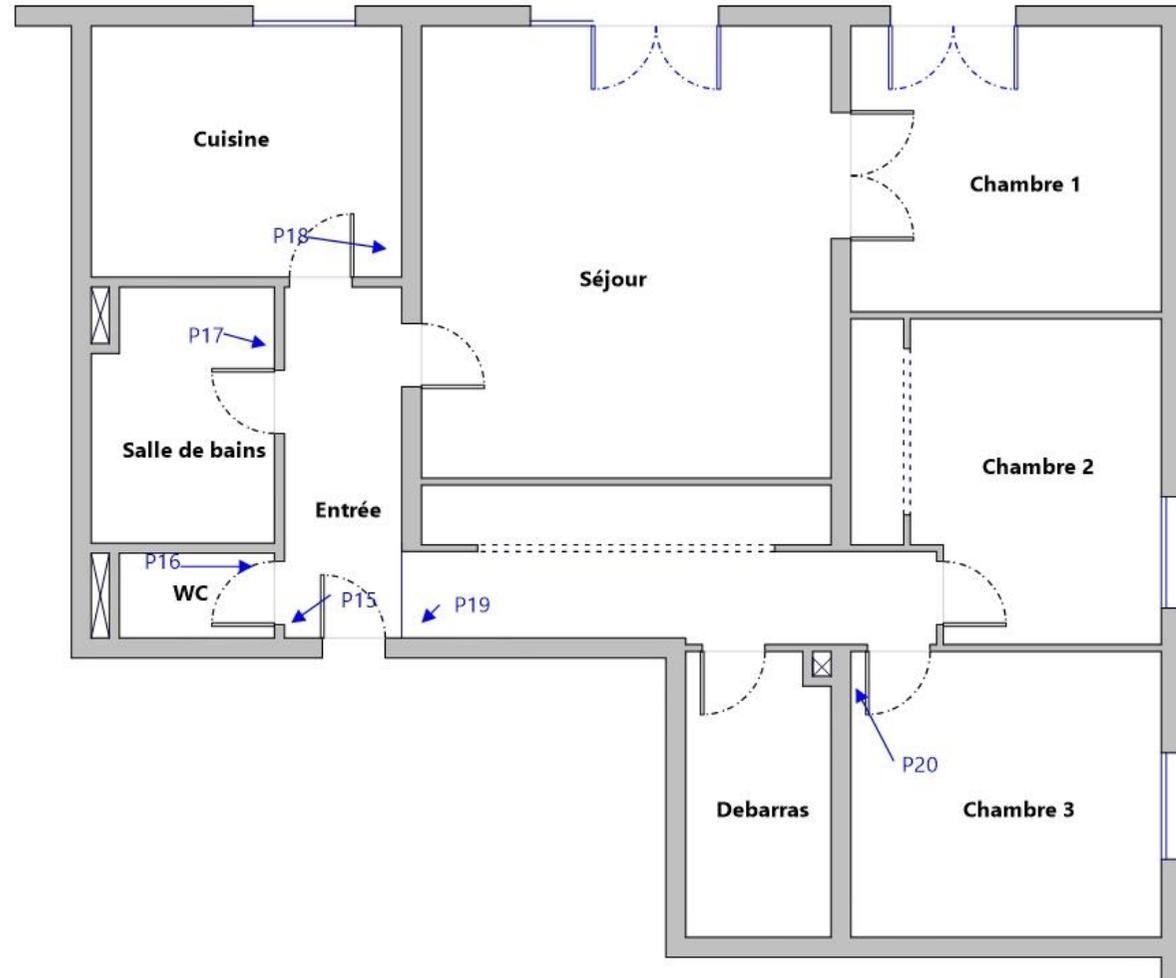
| | Planche de repérage des matériaux et produits amiantés |

| ZPSO | Niveau | Localisation | Zone | Description du prélèvement réalisé | Surface indicative |
|---|---|---|--|---|---|
| ZPSO001 | 1er étage Porte 2 | Entrée; Séjour; Chambre 1; Chambre 2; Chambre 3; Debarras | Cloisons avec liaisons sur murs et plafonds | <p><u>Analyse : P001</u> - Phase 2 Matériau de type maillage de fibres et liant (blanc) ; matériau semi-dur de type enduit (beige) ; matériau souple fibreux de type papier, carton (beige) ; matériau semi-dur de type enduit (blanc) ; matériau semi-dur de type plaque (plâtreux) (marron) (Présence d'amiante) - Phase 3 Matériau souple fibreux de type papier, carton (beige) (Absence d'amiante)</p> <p><u>Analyse : P002</u> - Phase 2 Matériau de type maillage de fibres et liant (blanc) ; matériau semi-dur de type enduit (beige) ; matériau souple fibreux de type papier, carton (beige) ; matériau semi-dur de type enduit (blanc) ; matériau semi-dur de type plaque (plâtreux) (marron) (Présence d'amiante) - Phase 3 Matériau souple fibreux de type papier, carton (beige) (Absence d'amiante)</p> | 106m2 |
| ZPSO004 | 1er étage Porte 2 | Cuisine; Séjour; Chambre 1; Chambre 2; Chambre 3 | Doublages avec liaisons sur murs et plafonds | <p><u>Analyse : P007</u> - Phase 2 Matériau de type système d'enduit peinture (blanc) ; matériau souple fibreux de type papier, carton (beige) ; matériau semi-dur de type enduit (blanc) ; matériau semi-dur de type plaque (plâtreux) (marron) (Présence d'amiante) - Phase 3 Matériau souple fibreux de type papier, carton (beige) (Absence d'amiante)</p> <p><u>Analyse : P008</u> - Phase 2 Matériau de type maillage de fibres et liant (blanc) ; matériau de type peinture (beige) ; matériau semi-dur de type enduit (beige) (clair) ; matériau semi-dur de type enduit (beige) (foncé) ; matériau souple fibreux de type papier, carton (beige) ; matériau semi-dur de type enduit (blanc) ; matériau semi-dur de type plaque (plâtreux) (marron) (Présence d'amiante) - Phase 3 Matériau souple fibreux de type papier, carton (beige) (Absence d'amiante)</p> | 50m2 |

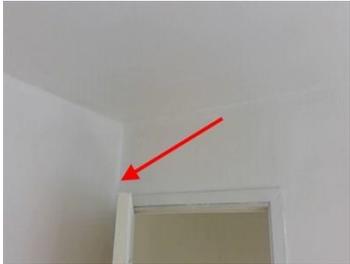
| Chambre 3 | 5 | Cloisons avec liaisons sur murs et plafonds | Oui 1er étage Porte 2 - Chambre 3 : Mur A | <p><u>Identifiant:</u> ZPSO001</p> <p><u>Echantillon:</u> MA2205065595/P001, réf. labo.: 22EK044863-001 MA2205065595/P002, réf. labo.: 22EK044863-002</p> <p><u>Description:</u> Couche1: Peinture + Couche2: Enduit à base de plâtre</p> <p><u>Composant de la construction:</u> 3 - Parois verticales intérieures - Revêtements de murs, poteaux, cloisons, gaines, coffres + 3 - Parois verticales intérieures - Murs et cloisons maçonnés</p> <p><u>Partie à sonder:</u> Couche1: Peinture + Couche2: Enduit à base de plâtre</p> <p><u>Justificatif:</u> Après analyse en laboratoire</p> | <p><u>Analyse:</u> P002</p> <p><u>Partie analysée par le laboratoire:</u></p> <ul style="list-style-type: none"> - Phase 1 Matériau de type maillage de fibres et liant (blanc) ; matériau semi-dur de type enduit (beige) ; matériau souple fibreux de type papier, carton (beige) ; matériau semi-dur de type enduit (blanc) ; matériau semi-dur de type plaque (plâtreux) (marron) - Phase 2 Matériau de type maillage de fibres et liant (blanc) ; matériau semi-dur de type enduit (beige) ; matériau souple fibreux de type papier, carton (beige) ; matériau semi-dur de type enduit (blanc) ; matériau semi-dur de type plaque (plâtreux) (marron) Présence d'amiante - Phase 3 Matériau souple fibreux de type papier, carton (beige) Absence d'amiante | |

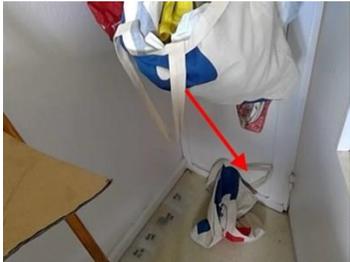
| Cuisine | 4 | Cloison | Oui 1er étage Porte 2 - Chambre 3 : Mur A | <p><u>Identifiant:</u> ZPSO002</p> <p><u>Echantillon:</u> MA2205065595/P003, réf. labo.: 22EK044863-003 MA2205065595/P004, réf. labo.: 22EK044863-004</p> <p><u>Description:</u> Couche1: Peinture + Couche2: Enduit de jointoiment + Couche3: Bande + Couche4: plaques de plâtre</p> <p><u>Composant de la construction:</u> 3 - Parois verticales intérieures - Revêtements de murs, poteaux, cloisons, gaines, coffres + 3 - Parois verticales intérieures - Cloisons sèches (assemblées, préfabriquées)</p> <p><u>Partie à sonder:</u> Couche1: Peinture + Couche2: Enduit de jointoiment + Couche3: Bande + Couche4: plaques de plâtre</p> <p><u>Justificatif:</u> Après analyse en laboratoire</p> | <p><u>Analyse:</u> P004</p> <p><u>Partie analysée par le laboratoire:</u> - Matériau de type système d'enduit peinture (blanc) ; matériau semi-dur (gris) : Absence d'amiante</p> | |

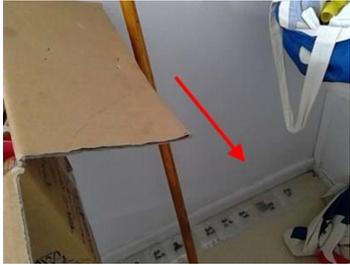
| Cuisine | 4 | Mur de refend | Oui 1er étage Porte 2 - Cuisine : Mur D | <p><u>Identifiant:</u> ZPSO003 <u>Echantillon:</u> MA2205065595/P005, réf. labo.: 22EK044863-005 MA2205065595/P006, réf. labo.: 22EK044863-006 <u>Description:</u> Couche1: Peinture + Couche2: Enduit à base de plâtre <u>Composant de la construction:</u> 3 - Parois verticales intérieures - Revêtements de murs, poteaux, cloisons, gaines, coffres + 3 - Parois verticales intérieures - Murs et cloisons maçonnés <u>Partie à sonder:</u> Couche1: Peinture + Couche2: Enduit à base de plâtre <u>Justificatif:</u> Après analyse en laboratoire</p> | <p><u>Analyse:</u> P005 <u>Partie analysée par le laboratoire:</u> - Matériau de type système d'enduit peinture (blanc) ; matériau semi-dur de type plâtre (beige) en traces : Absence d'amiante</p> | |

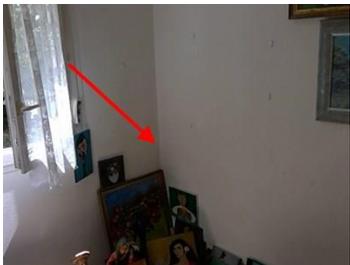
| Chambre 3 | 5 | Doublages avec liaisons sur murs et plafonds | Oui 1er étage Porte 2 - Chambre 3 : Mur B | <p><u>Identifiant:</u> ZPSO004 <u>Echantillon:</u> MA2205065595/P007, réf. labo.: 22EK044863-007 MA2205065595/P008, réf. labo.: 22EK044863-008 <u>Description:</u> Couche1: Peinture + Couche2: Enduit de jointoiement + Couche3: Bande + Couche4: plaques de plâtre <u>Composant de la construction:</u> 3 - Parois verticales intérieures - Revêtements de murs, poteaux, cloisons, gaines, coffres + 3 - Parois verticales intérieures - Cloisons sèches (assemblées, préfabriquées) <u>Partie à sonder:</u> Couche1: Peinture + Couche2: Enduit de jointoiement + Couche3: Bande + Couche4: plaques de plâtre <u>Justificatif:</u> Après analyse en laboratoire</p> | <p><u>Analyse:</u> P008 <u>Partie analysée par le laboratoire:</u> - Phase 1 Matériau de type maillage de fibres et liant (blanc) ; matériau de type peinture (beige) ; matériau semi-dur de type enduit (beige) (clair) ; matériau semi-dur de type enduit (beige) (foncé) ; matériau souple fibreux de type papier, carton (beige) ; matériau semi-dur de type enduit (blanc) ; matériau semi-dur de type plaque (plâtreux) (marron) - Phase 2 Matériau de type maillage de fibres et liant (blanc) ; matériau de type peinture (beige) ; matériau semi-dur de type enduit (beige) (clair) ; matériau semi-dur de type enduit (beige) (foncé) ; matériau souple fibreux de type papier, carton (beige) ; matériau semi-dur de type enduit (blanc) ; matériau semi-dur de type plaque (plâtreux) (marron) Présence d'amiante - Phase 3 Matériau souple fibreux de type papier, carton (beige) Absence d'amiante</p> | |

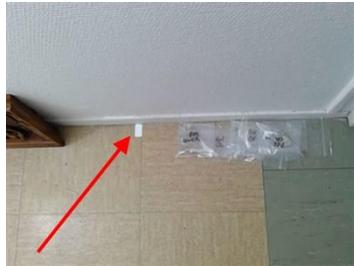
| Localisation | n° de sondage | Zone | Prélèvement effectué / Sondage et extension | Echantillon | Analyse | Photo |
|---|---|---|---|--|--|---|
| Entrée | 1 | Sol | Oui 1er étage Porte 2 - Entrée : Sol | <p><u>Identifiant:</u> ZPSO012</p> <p><u>Echantillon:</u> MA2205065595/P019, réf. labo.: 22EK044863-019 MA2205065595/P020, réf. labo.: 22EK044863-020</p> <p><u>Description:</u> Couche1: Revêtement souple + Couche2: Colle non bitumineuse + Couche3: Ragréage</p> <p><u>Composant de la construction:</u> 5 - Planchers et planchers techniques - Revêtements de sols</p> <p><u>Partie à sonder:</u> Couche1: Revêtement souple + Couche2: Colle non bitumineuse + Couche3: Ragréage</p> <p><u>Justificatif:</u> Après analyse en laboratoire</p> | <p><u>Analyse:</u> P019</p> <p><u>Partie analysée par le laboratoire:</u> - Phase 1 Matériau souple de type revêtement de sol (beige) Absence d'amiante - Phase 2 Matériau souple de type revêtement de sol (beige) en traces ; matériau de type colle (jaune) ; matériau semi-dur (beige) ; matériau semi-dur de type ragréage (gris) ; matériau semi-dur (blanc) Absence d'amiante</p> | |

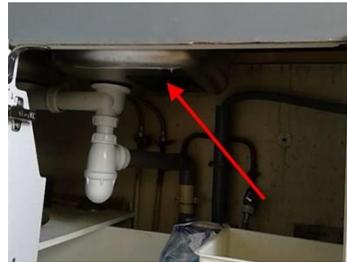
| Localisation | n° de sondage | Zone | Prélèvement effectué / Sondage et extension | Echantillon | Analyse | Photo |
|---|---|---|---|--|--|---|
| Cuisine | 1 | Sous évier | Oui 1er étage Porte 2 - Cuisine : Sous évier | <p><u>Identifiant:</u> ZPSO013 <u>Réf. échantillon:</u> MA2205065595/P021 <u>Réf. laboratoire:</u> 22EK044863-021 <u>Description:</u> Plaques souples bitumineuses antivibratiles <u>Composant de la construction:</u> 8 - Équipements divers et accessoires - Portes de placard, baignoires et éviers métalliques <u>Partie à sonder:</u> Plaques souples bitumineuses antivibratiles <u>Justificatif:</u> Après analyse en laboratoire</p> | <p><u>Analyse:</u> P021 <u>Partie analysée par le laboratoire:</u> - Phase 2 Matériau souple (noir) ; matériau semi-dur (bitumineux) (noir) ; matériau semi-dur (blanc) en traces Absence d'amiante</p> | |
