Rapport de Repérage Amiante Avant réalisation de travaux dans un immeuble bâti

Numéro de dossier : 1331847
Date d'intervention : 05/05/2021

5 SQUARE DES PLATANES LOG 4
70LAE0104 (70LAE0104)
77380 COMBS LA VILLE

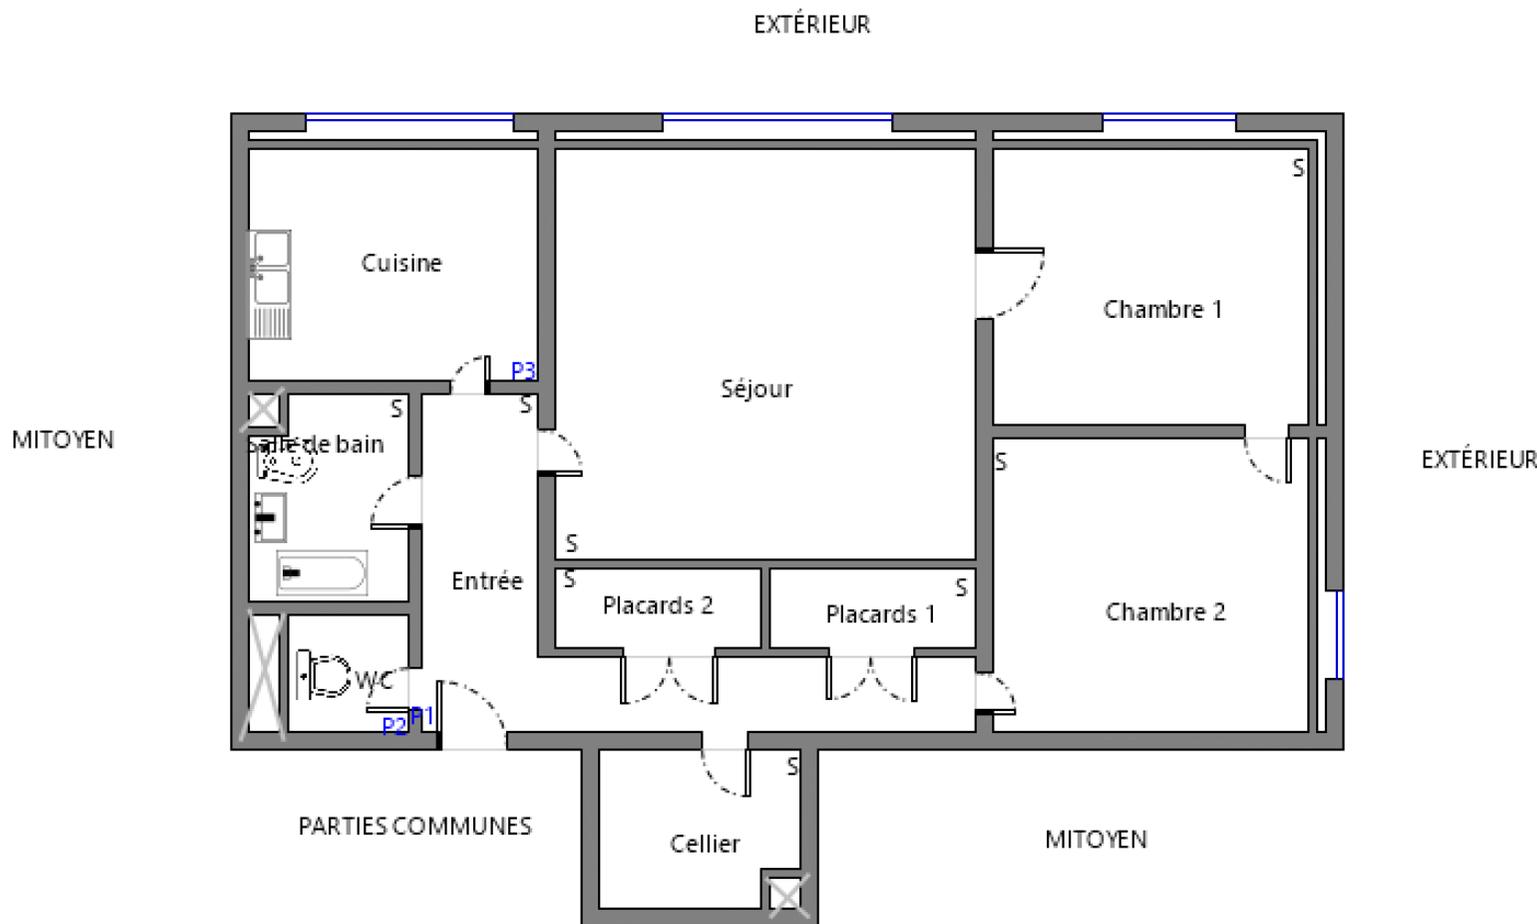
1er Etage Sol

Planche de repérage des matériaux et produits amiantés
Affaire	1331847
Opération	Jimmy DUFRANNE
Site	5 SQUARE DES PLATANES LOG 4 70LAE0104 (70LAE0104) 77380 COMBS LA VILLE
Date de réalisation	26/05/2021
Matériaux et produits contenant de l'amiante	
	Surface amianté
	Linéaire / paroi amianté (type 1)
	Linéaire / paroi amianté (type 2)
	Conduit amianté
Sondages destructifs / Prélèvements	
	Prélèvement Positif
	Prélèvement négatif
	Sondage destructif
Types de murs	
	Mur Porteur
	Mur Cloison (type 1)
	Mur Cloison (type 2)
	Gaine technique
Eléments ou pièces non visités	
	Local non visitée
	Elément non visité

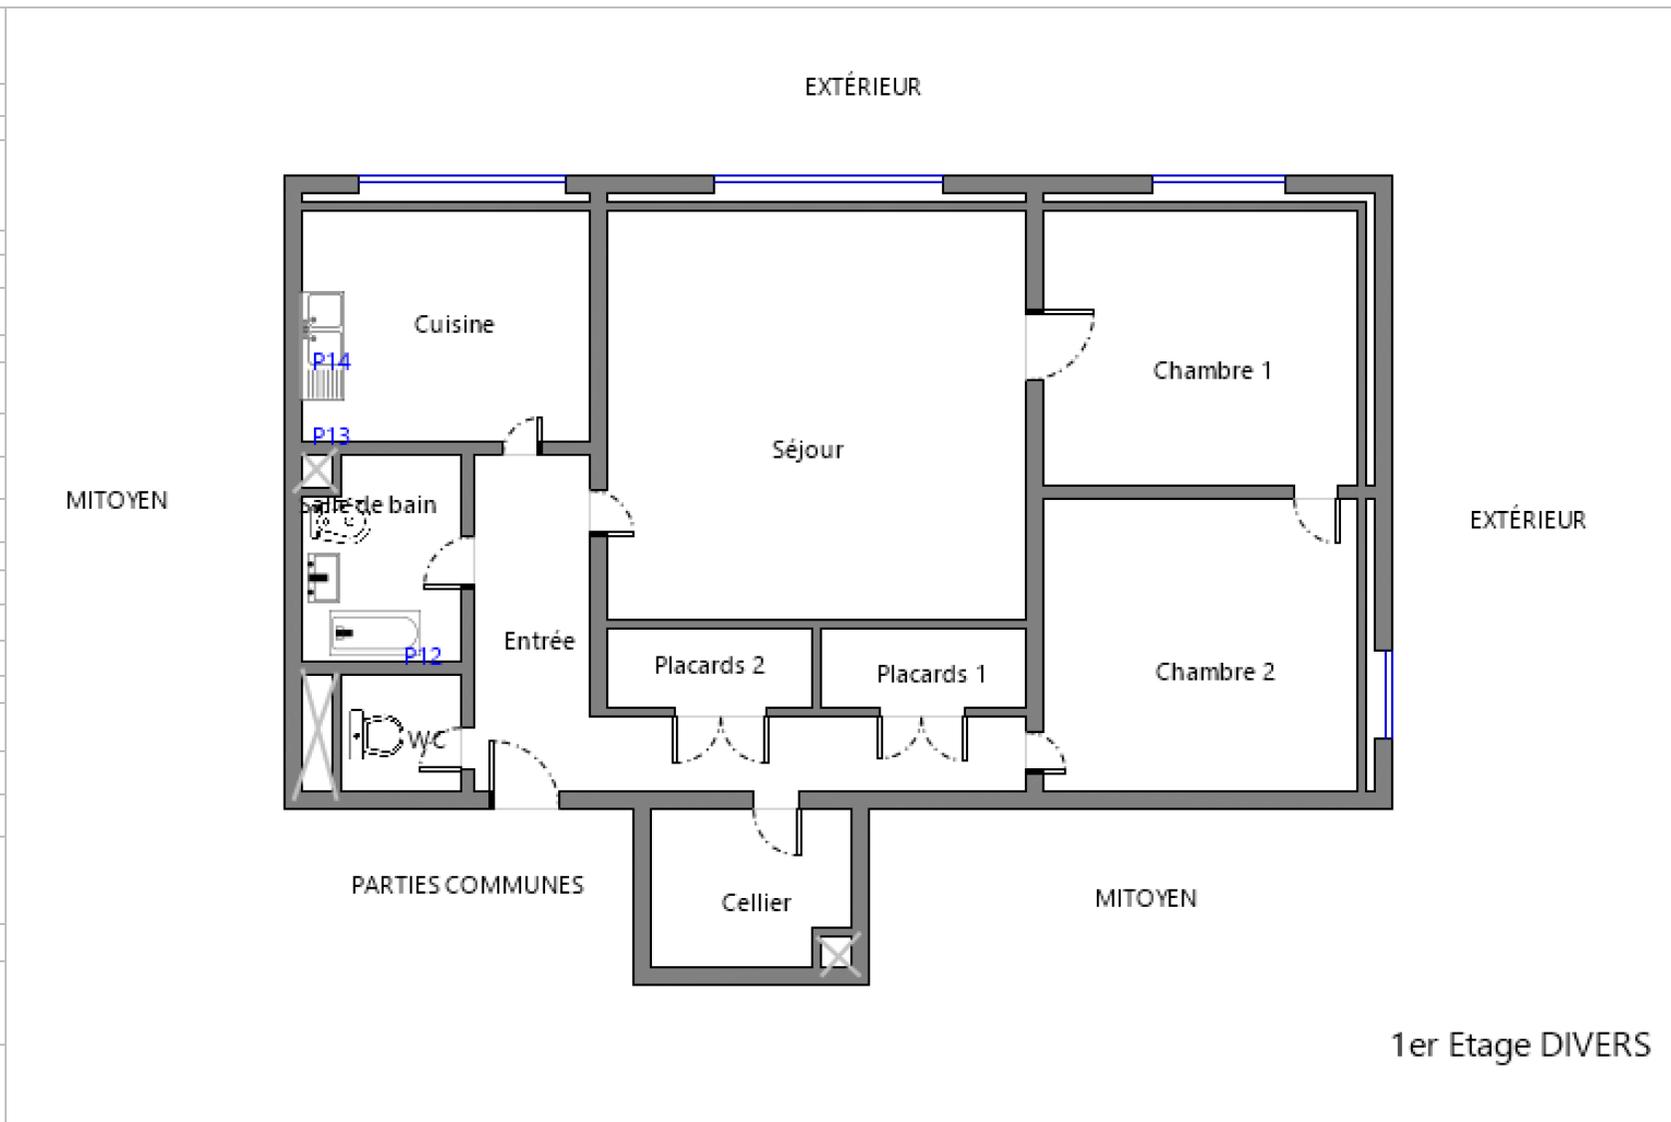
1er Etage DIVERS

Planche de repérage des matériaux et produits amiantés
Affaire	1331847
Opération	Jimmy DUFRANNE
Site	5 SQUARE DES PLATANES LOG 4
	70LAE0104 (70LAE0104)
	77380 COMBS LA VILLE
Date de réalisation	26/05/2021
Matériaux et produits contenant de l'amiante	
	Surface amianté
	Linéaire / paroi amianté (type 1)
	Linéaire / paroi amianté (type 2)
	Conduit amianté
Sondages destructifs / Prélèvements	
	Prélèvement Positif
	Prélèvement négatif
	Sondage destructif
Types de murs	
	Mur Porteur
	Mur Cloison (type 1)
	Mur Cloison (type 2)
	Gaine technique
Éléments ou pièces non visités	
	Local non visitée
	Élément non visité

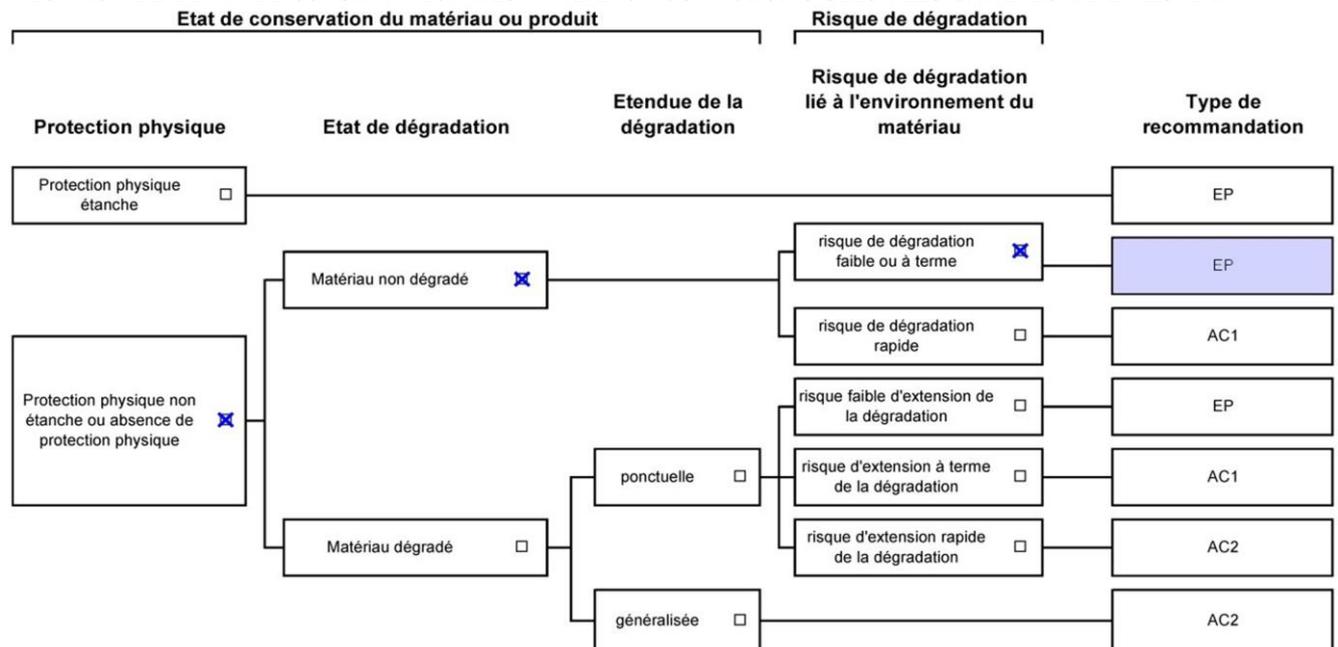
Matériau : Peinture + Enduit de jointoiment

Résultat EP (Z-III-RF)

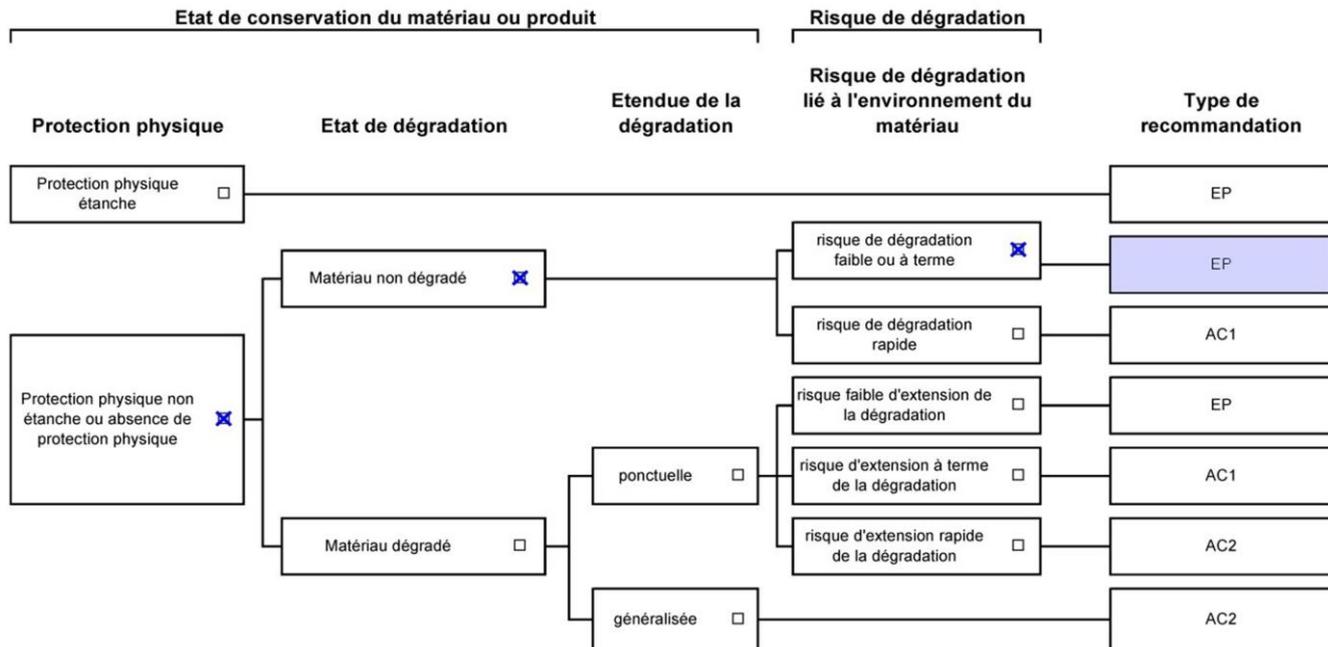
Matériau : Peinture + Enduit de jointoiment

Résultat EP (Z-III-RF)
