Rapport de mission de repérage des matériaux et produits contenant de l'amiante avant réalisation de travaux

4 SQ DES PLATANES LOGEMENT 3

77380 COMBS LA VILLE

RAPPORT N° :	70LAD0003	Laboratoire d'Analyses :	ITGA
Repérage réalisé le :	06/08/2018	Adresse laboratoire :	3 RUE ARMAND HERPIN LACROIX - CS 46537 35065 RENNES CEDEX
Accompagnateur :		Numéro d'accréditation :	1-5967
Par :	Mickaël JULIEN	Organisme d'assurance professionnelle :	AXA France
N° certificat :	CPDI 4129	Adresse assurance :	313 Terrasses de l'Arche 92727 NANTERRE CEDEX
Date d'obtention :	01/01/2017	N° de contrat d'assurance :	10063271004
Organisme certificateur	I.CERT Parc Edonia - Bâtiment G - Rue de la Terre Victoria - 35760 SAINT-GREGOIRE	Date de validité :	31/12/2018

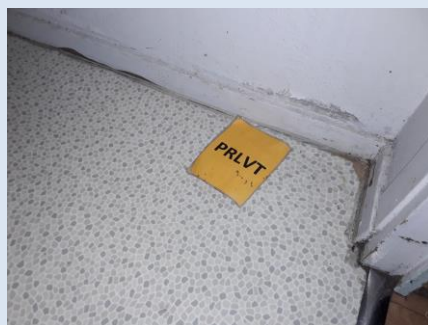
PRELEVEMENT : 70LAD0003P002			
NOM DU CLIENT	NUMERO DU DOSSIER		PIECE OU LOCAL
OPH77	70LAD0003 06/08/2018		WC
ELEMENT	DESCRIPTIF DU LABORATOIRE	DATE DE PRELEVEMENT	NOM DE L'OPERATEUR
Enduit béton	Enduit plâtreux blanc + peintures multiples	06/08/2018	JULIEN Mickaël
LOCALISATION		RESULTAT	
Mur C		Amiante non détecté

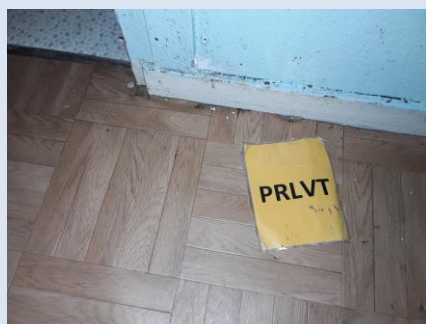
PRELEVEMENT : 70LAD0003P003			
NOM DU CLIENT	NUMERO DU DOSSIER	PIECE OU LOCAL	
OPH77	70LAD0003 06/08/2018	Entrée	
ELEMENT	DESCRIPTIF DU LABORATOIRE	DATE DE PRELEVEMENT	NOM DE L'OPERATEUR
Enduit	Enduit plâtreux blanc en vrac + peinture non séparable	06/08/2018	JULIEN Mickaël
LOCALISATION		RESULTAT	
Mur C		Amiante non détecté

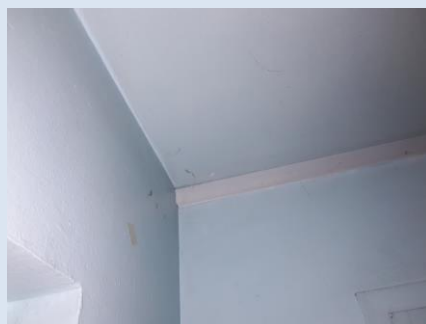
PRELEVEMENT : 70LAD0003P004			
NOM DU CLIENT	NUMERO DU DOSSIER	PIECE OU LOCAL	
OPH77	70LAD0003 06/08/2018	Entrée	
ELEMENT	DESCRIPTIF DU LABORATOIRE	DATE DE PRELEVEMENT	NOM DE L'OPERATEUR
Enduit béton	Enduit plâtreux blanc en vrac + peinture non séparable	06/08/2018	JULIEN Mickaël
LOCALISATION		RESULTAT	
Plafond		Amiante non détecté

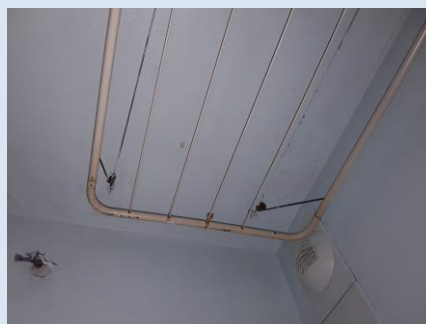
PRELEVEMENT : 70LAD0003P006			
NOM DU CLIENT	NUMERO DU DOSSIER	PIECE OU LOCAL	
OPH77	70LAD0003 06/08/2018	Salle de bains	
ELEMENT	DESCRIPTIF DU LABORATOIRE	DATE DE PRELEVEMENT	NOM DE L'OPERATEUR
Enduit béton	Enduit plâtreux blanc + peinture non séparable	06/08/2018	JULIEN Mickaël
LOCALISATION		RESULTAT	
Plafond		Amiante non détecté

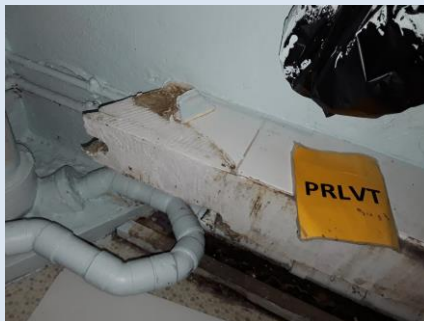
PRELEVEMENT : 70LAD0003P007			
NOM DU CLIENT	NUMERO DU DOSSIER	PIECE OU LOCAL	
OPH77	70LAD0003 06/08/2018	Salle de bains	
ELEMENT	DESCRIPTIF DU LABORATOIRE	DATE DE PRELEVEMENT	NOM DE L'OPERATEUR
Colle faïence	Colle beige + peinture + carrelage	06/08/2018	JULIEN Mickaël
LOCALISATION		RESULTAT	
Mur B		Amiante non détecté

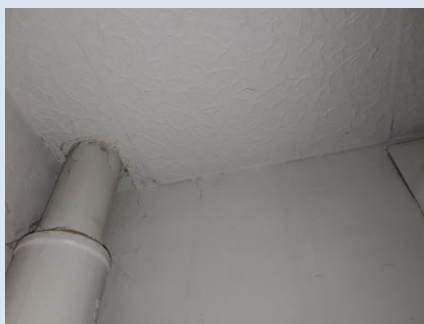
PRELEVEMENT : 70LAD0003P008			
NOM DU CLIENT	NUMERO DU DOSSIER	PIECE OU LOCAL	
OPH77	70LAD0003 06/08/2018	WC	
ELEMENT	DESCRIPTIF DU LABORATOIRE	DATE DE PRELEVEMENT	NOM DE L'OPERATEUR
Colle polystyrène	Polystyrène + peinture	06/08/2018	JULIEN Mickaël
LOCALISATION		RESULTAT	
Plafond		Amiante non détecté

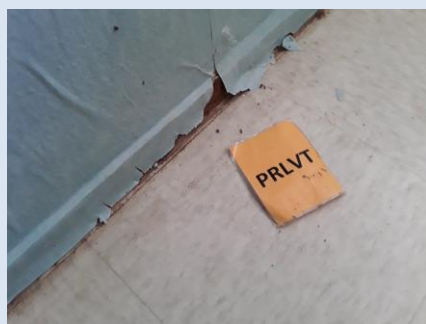
PRELEVEMENT : 70LAD0003P010			
NOM DU CLIENT	NUMERO DU DOSSIER	PIECE OU LOCAL	
OPH77	70LAD0003 06/08/2018	Chambre 1	
ELEMENT	DESCRIPTIF DU LABORATOIRE	DATE DE PRELEVEMENT	NOM DE L'OPERATEUR
Enduit plaque de plâtre	Enduit plâtreux blanc en vrac avec couche cartonnée + peinture	06/08/2018	JULIEN Mickaël
LOCALISATION		RESULTAT	
Mur A		Amiante non détecté

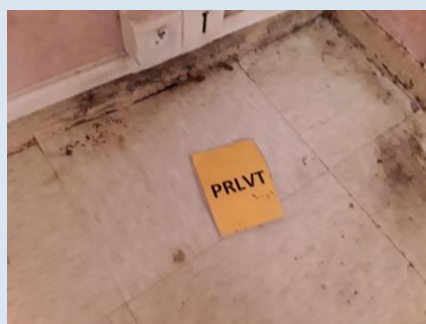
PRELEVEMENT : 70LAD0003P011			
NOM DU CLIENT	NUMERO DU DOSSIER	PIECE OU LOCAL	
OPH77	70LAD0003 06/08/2018	Chambre 2	
ELEMENT	DESCRIPTIF DU LABORATOIRE	DATE DE PRELEVEMENT	NOM DE L'OPERATEUR
Dalle de sol	Peinture + revêtement souple beige + colle polymère jaune + ragréage gris	06/08/2018	JULIEN Mickaël
LOCALISATION		RESULTAT	
Sol		Amiante non détecté

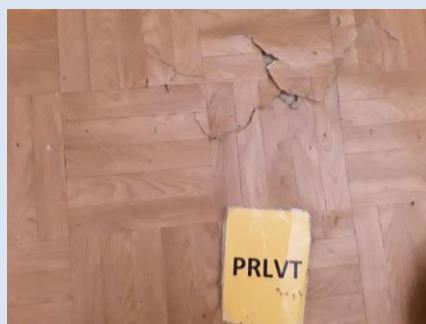
PRELEVEMENT : 70LAD0003P012			
NOM DU CLIENT	NUMERO DU DOSSIER	PIECE OU LOCAL	
OPH77	70LAD0003 06/08/2018	Séjour	
ELEMENT	DESCRIPTIF DU LABORATOIRE	DATE DE PRELEVEMENT	NOM DE L'OPERATEUR
Revêtement souple	Revêtement souple beige + colle polymère jaune non séparable + ragréage gris	06/08/2018	JULIEN Mickaël
LOCALISATION		RESULTAT	
Sol		Fr1:Amiante non détecté

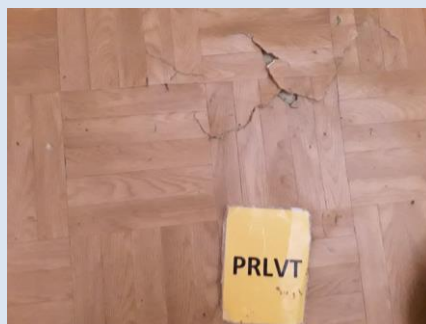
PRELEVEMENT : 70LAD0003P012			
NOM DU CLIENT	NUMERO DU DOSSIER	PIECE OU LOCAL	
OPH77	70LAD0003 06/08/2018	Séjour	
ELEMENT	DESCRIPTIF DU LABORATOIRE	DATE DE PRELEVEMENT	NOM DE L'OPERATEUR
Revêtement souple	Dalle dure cassante beige	06/08/2018	JULIEN Mickaël
LOCALISATION		RESULTAT	
Sol		Fr2:Amiante non détecté

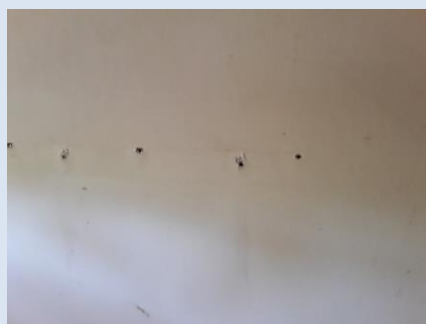
PRELEVEMENT : 70LAD0003P013			
NOM DU CLIENT	NUMERO DU DOSSIER	PIECE OU LOCAL	
OPH77	70LAD0003 06/08/2018	Séjour	
ELEMENT	DESCRIPTIF DU LABORATOIRE	DATE DE PRELEVEMENT	NOM DE L'OPERATEUR
Enduit béton	Enduit plâtreux blanc en vrac + peinture non séparable	06/08/2018	JULIEN Mickaël
LOCALISATION		RESULTAT	
Mur D		Amiante non détecté

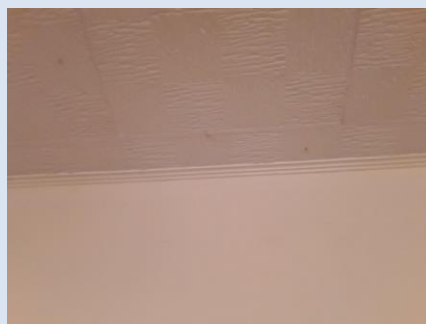
PRELEVEMENT : 70LAD0003P014			
NOM DU CLIENT	NUMERO DU DOSSIER	PIECE OU LOCAL	
OPH77	70LAD0003 06/08/2018	Séjour	
ELEMENT	DESCRIPTIF DU LABORATOIRE	DATE DE PRELEVEMENT	NOM DE L'OPERATEUR
Colle polystyrène	Polystyrène + peintures multiples + papier peint	06/08/2018	JULIEN Mickaël
LOCALISATION		RESULTAT	
Plafond		Amiante non détecté

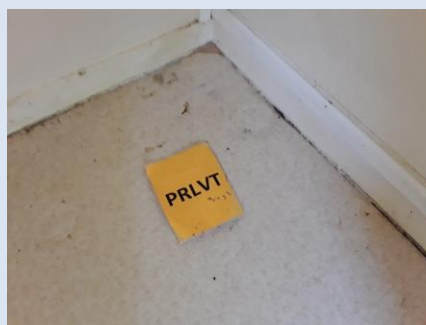
PRELEVEMENT : 70LAD0003P015			
NOM DU CLIENT	NUMERO DU DOSSIER	PIECE OU LOCAL	
OPH77	70LAD0003 06/08/2018	Cuisine	
ELEMENT	DESCRIPTIF DU LABORATOIRE	DATE DE PRELEVEMENT	NOM DE L'OPERATEUR
Revêtement souple	Matériau souple blanc avec poussières + revêtement souple beige avec poussières + colle polymère jaune en faible quantité non séparable + ragréage rose + ragréage gris	06/08/2018	JULIEN Mickaël
LOCALISATION		RESULTAT	
Sol		Amiante non détecté

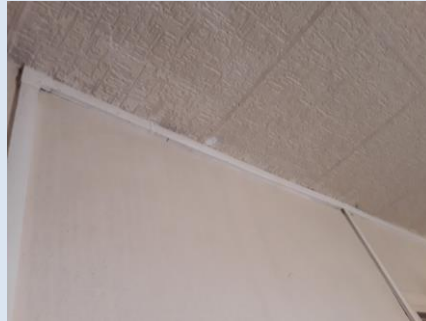
PRELEVEMENT : 70LAD0003P017			
NOM DU CLIENT	NUMERO DU DOSSIER	PIECE OU LOCAL	
OPH77	70LAD0003 06/08/2018	Cuisine	
ELEMENT	DESCRIPTIF DU LABORATOIRE	DATE DE PRELEVEMENT	NOM DE L'OPERATEUR
Colle polystyrène	Polystyrène + peintures multiples	06/08/2018	JULIEN Mickaël
LOCALISATION		RESULTAT	
Plafond		Amiante non détecté
