Rapport de mission de repérage des matériaux et produits contenant de l'amiante avant réalisation de travaux

5 SQUARE DES PLATANES

77380 COMBS LA VILLE

RAPPORT N° :	70LAE0203	Laboratoire d'Analyses :	ITGA
Repérage réalisé le :	06/08/2018	Adresse laboratoire :	3 RUE ARMAND HERPIN LACROIX - CS 46537 35065 RENNES CEDEX
Accompagnateur :		Numéro d'accréditation :	1-5967
Par :	Mickaël JULIEN	Organisme d'assurance professionnelle :	AXA France
N° certificat :	CPDI 4129	Adresse assurance :	313 Terrasses de l'Arche 92727 NANTERRE CEDEX
Date d'obtention :	01/01/2017	N° de contrat d'assurance :	10063271004
Organisme certificateur	I.CERT Parc Edonia - Bâtiment G - Rue de la Terre Victoria - 35760 SAINT-GREGOIRE	Date de validité :	31/12/2018

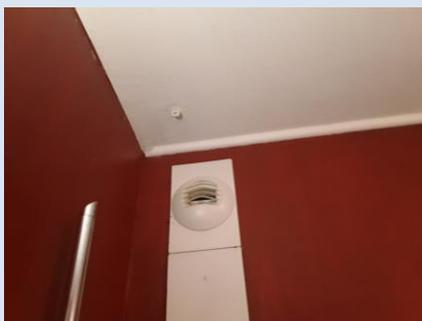
PRELEVEMENT : 70LAE0203P001			
NOM DU CLIENT	NUMERO DU DOSSIER		PIECE OU LOCAL
OPH77	70LAE0203 06/08/2018		Salle de bains
ELEMENT	DESCRIPTIF DU LABORATOIRE	DATE DE PRELEVEMENT	NOM DE L'OPERATEUR
Enduit béton	Enduit plâtreux blanc + peintures multiples non séparable	06/08/2018	JULIEN Mickaël
LOCALISATION		RESULTAT	
Plafond		Amiante non détecté

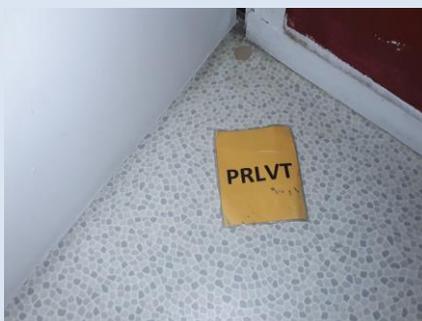
PRELEVEMENT : 70LAE0203P002			
NOM DU CLIENT	NUMERO DU DOSSIER		PIECE OU LOCAL
OPH77	70LAE0203 06/08/2018		Salle de bains
ELEMENT	DESCRIPTIF DU LABORATOIRE	DATE DE PRELEVEMENT	NOM DE L'OPERATEUR
Revêtement souple	Revêtement souple beige + revêtement bicouche souple beige et rouge	06/08/2018	JULIEN Mickaël
LOCALISATION		RESULTAT	
Sol		Fr1:Amiante non détecté

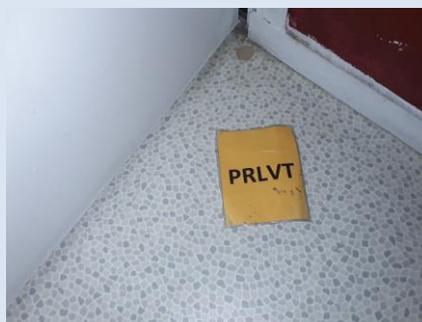
PRELEVEMENT : 70LAE0203P002			
NOM DU CLIENT	NUMERO DU DOSSIER	PIECE OU LOCAL	
OPH77	70LAE0203 06/08/2018	Salle de bains	
ELEMENT	DESCRIPTIF DU LABORATOIRE	DATE DE PRELEVEMENT	NOM DE L'OPERATEUR
Revêtement souple	Colle polymère jaune non séparable + dalle dure cassante beige + colle polymère jaune non séparable + colle polymère jaune non séparable + ragréage gris en faible quantité non séparable + sous couche de ragréage blanche en faible quantité non séparab	06/08/2018	JULIEN Mickaël
LOCALISATION		RESULTAT	
Sol		Fr2:Amiante non détecté

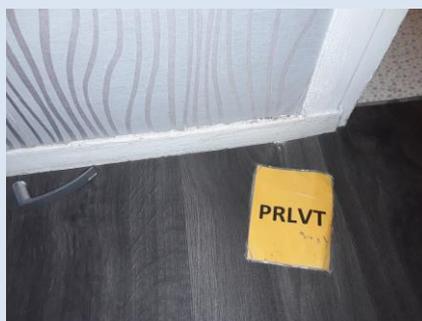
PRELEVEMENT : 70LAE0203P004			
NOM DU CLIENT	NUMERO DU DOSSIER		PIECE OU LOCAL
OPH77	70LAE0203 06/08/2018		Entrée
ELEMENT	DESCRIPTIF DU LABORATOIRE	DATE DE PRELEVEMENT	NOM DE L'OPERATEUR
Enduit	Enduit plâtreux blanc + peintures multiples non séparable + enduit gris en faible quantité en vrac non séparable	06/08/2018	JULIEN Mickaël
LOCALISATION		RESULTAT	
Mur C		Amiante non détecté

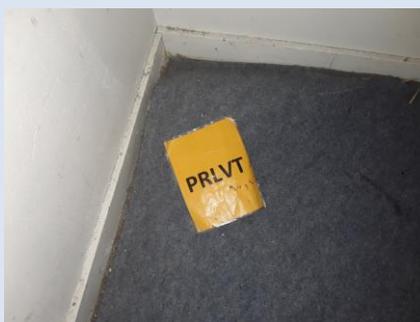
PIECE	ETAGE	ELEMENTS	DESCRIPTIF LABORATOIRE	REPERAGE	Echantillon	METHODE	ETAT	RESULTAT
Placard 1		Moquette	Moquette grise avec poussières + colle polymère jaune non séparable + ragréage gris en faible quantité non séparable + papier non séparable + peinture en faible quantité non séparable	Sol	70LAE0203P005	RESULTAT ANALYSE	BON ETAT	Amiante détecté (Chrysotile)
Cuisine		Enduit plaque de plâtre	Enduit plâtreux beige + peintures multiples non séparable	Mur B	70LAE0203P011	RESULTAT ANALYSE	BON ETAT	Amiante détecté (Chrysotile)
Placard 1		Moquette	Moquette grise avec poussières + colle polymère jaune non séparable + ragréage gris en faible quantité non séparable + papier non séparable + peinture en faible quantité non séparable	Sol	70LAE0203P005	ZSO	BON ETAT	Amiante détecté (Chrysotile)

PRELEVEMENT : 70LAE0203P005			
NOM DU CLIENT	NUMERO DU DOSSIER	PIECE OU LOCAL	
OPH77	70LAE0203 06/08/2018	Placard 1	
ELEMENT	DESCRIPTIF DU LABORATOIRE	DATE DE PRELEVEMENT	NOM DE L'OPERATEUR
Moquette	Moquette grise avec poussières + colle polymère jaune non séparable + ragréage gris en faible quantité non séparable + papier non séparable + peinture en faible quantité non séparable	06/08/2018	JULIEN Mickaël
LOCALISATION		RESULTAT	
Sol		Amiante détecté (Chrysotile)

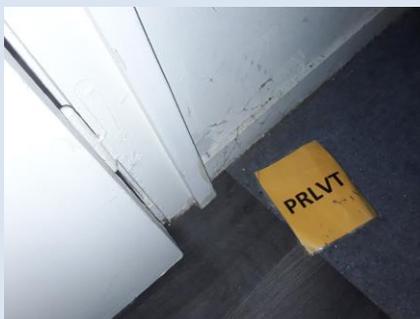
PRELEVEMENT : 70LAE0203P006			
NOM DU CLIENT	NUMERO DU DOSSIER	PIECE OU LOCAL	
OPH77	70LAE0203 06/08/2018	Placard 1	
ELEMENT	DESCRIPTIF DU LABORATOIRE	DATE DE PRELEVEMENT	NOM DE L'OPERATEUR
Enduit / Peinture plaque de plâtre	Enduit plâtreux blanc + peinture non séparable + carton non séparable	06/08/2018	JULIEN Mickaël
LOCALISATION		RESULTAT	
Mur A		Amiante non détecté

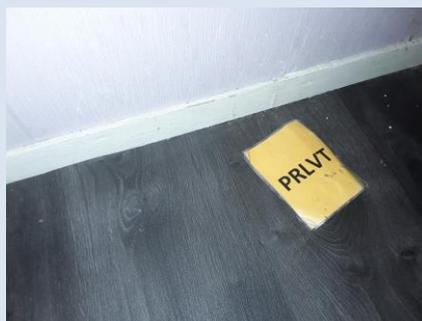
PRELEVEMENT : 70LAE0203P007

NOM DU CLIENT	NUMERO DU DOSSIER	PIECE OU LOCAL	
OPH77	70LAE0203 06/08/2018	Débarras	
ELEMENT	DESCRIPTIF DU LABORATOIRE	DATE DE PRELEVEMENT	NOM DE L'OPERATEUR
Enduit béton	Enduit plâtreux blanc en faible quantité en vrac non séparable + peinture en faible quantité non séparable	06/08/2018	JULIEN Mickaël
LOCALISATION		RESULTAT	
Mur A		Amiante non détecté

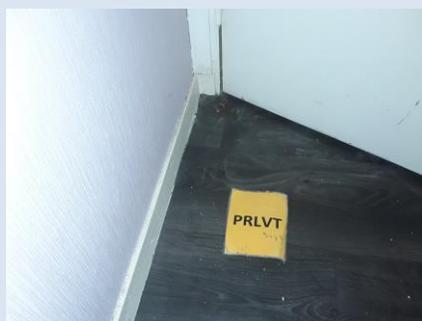
PRELEVEMENT : 70LAE0203P008

NOM DU CLIENT	NUMERO DU DOSSIER	PIECE OU LOCAL	
OPH77	70LAE0203 06/08/2018	Débarras	
ELEMENT	DESCRIPTIF DU LABORATOIRE	DATE DE PRELEVEMENT	NOM DE L'OPERATEUR
Revêtement souple	Revêtement souple beige + colle polymère jaune non séparable + ragréage gris non séparable + matériau compact blanc hétérogène + peinture non séparable	06/08/2018	JULIEN Mickaël
LOCALISATION		RESULTAT	
Sol		Amiante non détecté

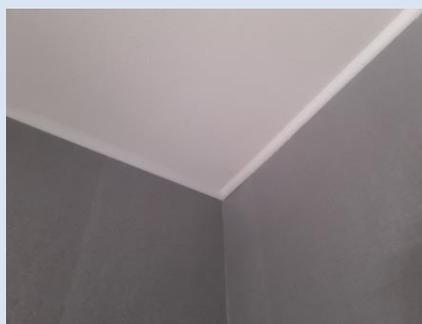
PRELEVEMENT : 70LAE0203P009

NOM DU CLIENT	NUMERO DU DOSSIER	PIECE OU LOCAL	
OPH77	70LAE0203 06/08/2018	Chambre 2	
ELEMENT	DESCRIPTIF DU LABORATOIRE	DATE DE PRELEVEMENT	NOM DE L'OPERATEUR
Enduit béton	Enduit plâtreux blanc en faible quantité en vrac non séparable + peintures multiples	06/08/2018	JULIEN Mickaël
LOCALISATION		RESULTAT	
Plafond		Amiante non détecté

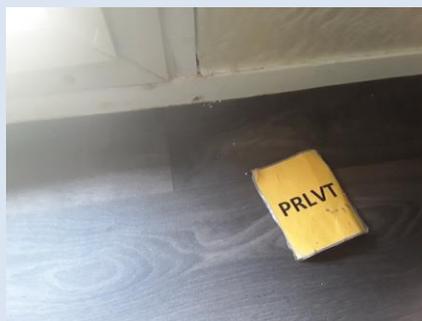
PRELEVEMENT : 70LAE0203P010

NOM DU CLIENT	NUMERO DU DOSSIER	PIECE OU LOCAL	
OPH77	70LAE0203 06/08/2018	Séjour	
ELEMENT	DESCRIPTIF DU LABORATOIRE	DATE DE PRELEVEMENT	NOM DE L'OPERATEUR
Enduit plaque de plâtre	Enduit plâtreux blanc + peintures multiples non séparable + carton non séparable	06/08/2018	JULIEN Mickaël
LOCALISATION		RESULTAT	
Mur C		Amiante non détecté

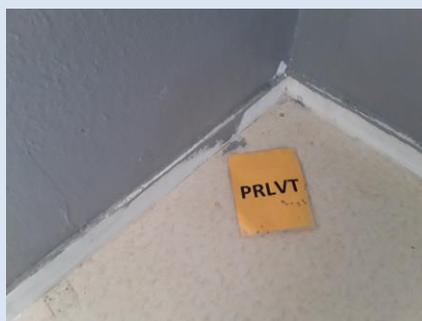
PRELEVEMENT : 70LAE0203P011

PIECE	ETAGE	ELEMENTS	DESCRIPTIF LABORATOIRE	REPERAGE	Echantillon	METHODE	ETAT	RESULTAT
Placard 2		Moquette	Moquette grise avec poussières + colle polymère jaune non séparable + ragréage gris en faible quantité non séparable + papier non séparable + peinture en faible quantité non séparable	Sol	70LAE0203P005	ZSO	BON ETAT	Amiante détecté (Chrysotile)
Cuisine		Enduit plaque de plâtre	Enduit plâtreux beige + peintures multiples non séparable	Mur B	70LAE0203P011	ZSO	BON ETAT	Amiante détecté (Chrysotile)

NOM DU CLIENT	NUMERO DU DOSSIER	PIECE OU LOCAL	
OPH77	70LAE0203 06/08/2018	Cuisine	
ELEMENT	DESCRIPTIF DU LABORATOIRE	DATE DE PRELEVEMENT	NOM DE L'OPERATEUR
Enduit plaque de plâtre	Enduit plâtreux beige + peintures multiples non séparable	06/08/2018	JULIEN Mickaël
LOCALISATION		RESULTAT	
Mur B		Amiante détecté (Chrysotile)

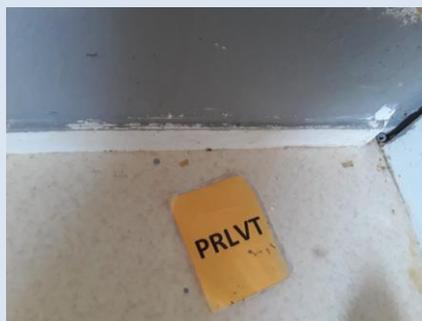
PRELEVEMENT : 70LAE0203P012

NOM DU CLIENT	NUMERO DU DOSSIER	PIECE OU LOCAL	
OPH77	70LAE0203 06/08/2018	Cuisine	
ELEMENT	DESCRIPTIF DU LABORATOIRE	DATE DE PRELEVEMENT	NOM DE L'OPERATEUR
Enduit béton	Enduit plâtreux blanc + peintures multiples non séparable	06/08/2018	JULIEN Mickaël
LOCALISATION		RESULTAT	
Mur C		Amiante non détecté

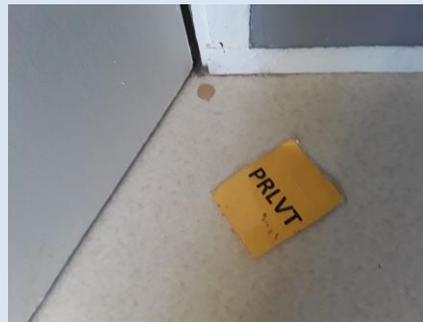
PRELEVEMENT : 70LAE0203P013			
NOM DU CLIENT	NUMERO DU DOSSIER	PIECE OU LOCAL	
OPH77	70LAE0203 06/08/2018	Cuisine	
ELEMENT	DESCRIPTIF DU LABORATOIRE	DATE DE PRELEVEMENT	NOM DE L'OPERATEUR
Revêtement souple	Revêtement souple beige + colle polymère jaune non séparable + revêtement bicouche souple beige et noir + colle polymère jaune non séparable + revêtement cassant beige	06/08/2018	JULIEN Mickaël
LOCALISATION		RESULTAT	
Sols		Amiante non détecté
