Rapport de mission de repérage des matériaux et produits contenant de l'amiante avant réalisation de travaux

2 SQUARE DES PLATANES

MODULE 70LAB0101
77380 COMBS LA VILLE

RAPPORT N° :	70LAB0101	Laboratoire d'Analyses :	ITGA
Repérage réalisé le :	20/02/2019	Adresse laboratoire :	3 RUE ARMAND HERPIN LACROIX - CS 46537 35065 RENNES CEDEX
Accompagnateur :		Numéro d'accréditation :	1-5967
Par :	Ronald FRANCHINARD	Organisme d'assurance professionnelle :	AXA France
N° certificat :		Adresse assurance :	313 Terrasses de l'Arche 92727 NANTERRE CEDEX
Date d'obtention :		N° de contrat d'assurance :	10158549604
Organisme certificateur		Date de validité :	31/12/2019

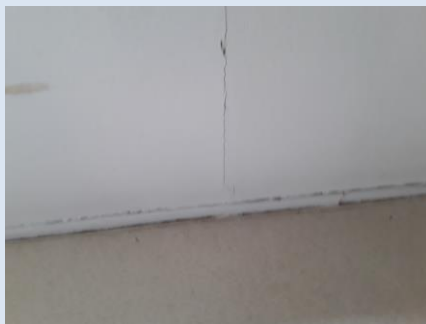
PRELEVEMENT : 70LAB0101P001			
NOM DU CLIENT	NUMERO DU DOSSIER		PIECE OU LOCAL
OPH77	70LAB0101 20/02/2019		Cuisine (RC)
ELEMENT	DESCRIPTIF DU LABORATOIRE	DATE DE PRELEVEMENT	NOM DE L'OPERATEUR
Enduit plaque de plâtre	Peinture non séparable + enduit plâtreux blanc en vrac avec couche cartonnée	20/02/2019	FRANCHINARD Ronald
LOCALISATION		RESULTAT	
Mur B		Amiante détecté (Chrysotile)

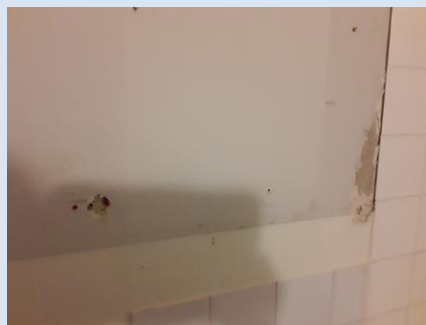
PRELEVEMENT : 70LAB0101P004			
NOM DU CLIENT	NUMERO DU DOSSIER		PIECE OU LOCAL
OPH77	70LAB0101 20/02/2019		Salle de bains (RC)
ELEMENT	DESCRIPTIF DU LABORATOIRE	DATE DE PRELEVEMENT	NOM DE L'OPERATEUR
Enduit béton	Peintures multiples + enduit plâtreux blanc non séparable	20/02/2019	FRANCHINARD Ronald
LOCALISATION		RESULTAT	
Mur D		Fr1:Amiante non détecté

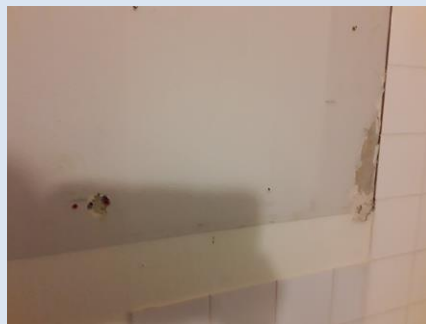
PRELEVEMENT : 70LAB0101P004			
NOM DU CLIENT	NUMERO DU DOSSIER		PIECE OU LOCAL
OPH77	70LAB0101 20/02/2019		Salle de bains (RC)
ELEMENT	DESCRIPTIF DU LABORATOIRE	DATE DE PRELEVEMENT	NOM DE L'OPERATEUR
Enduit béton	Enduit compact gris hétérogène	20/02/2019	FRANCHINARD Ronald
LOCALISATION		RESULTAT	
Mur D		Fr2:Amiante non détecté

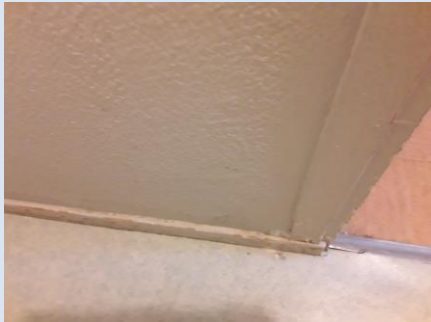
PRELEVEMENT : 70LAB0101P005			
NOM DU CLIENT	NUMERO DU DOSSIER		PIECE OU LOCAL
OPH77	70LAB0101 20/02/2019		Salle de bains (RC)
ELEMENT	DESCRIPTIF DU LABORATOIRE	DATE DE PRELEVEMENT	NOM DE L'OPERATEUR
Enduit	Peinture non séparable + enduit gris en vrac	20/02/2019	FRANCHINARD Ronald
LOCALISATION		RESULTAT	
Mur F		Amiante non détecté	
EMPLACEMENT

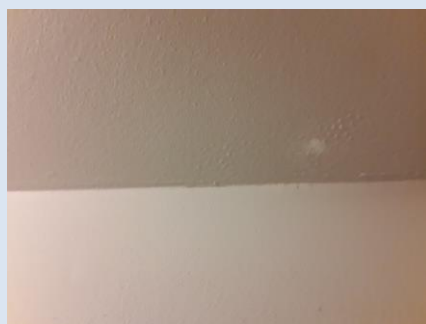
PRELEVEMENT : 70LAB0101P007			
NOM DU CLIENT	NUMERO DU DOSSIER		PIECE OU LOCAL
OPH77	70LAB0101 20/02/2019		WC (RC)
ELEMENT	DESCRIPTIF DU LABORATOIRE	DATE DE PRELEVEMENT	NOM DE L'OPERATEUR
Enduit béton	Peintures multiples non séparable + enduit plâtreux blanc en vrac	20/02/2019	FRANCHINARD Ronald
LOCALISATION		RESULTAT	
Plafond		Amiante non détecté

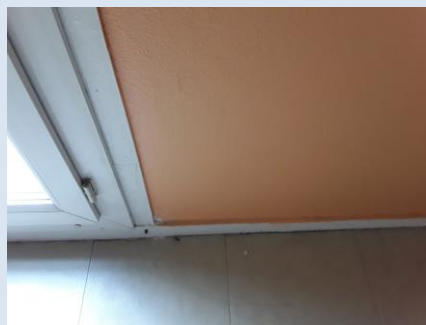
PRELEVEMENT : 70LAB0101P009			
NOM DU CLIENT	NUMERO DU DOSSIER		PIECE OU LOCAL
OPH77	70LAB0101 20/02/2019		Séjour (RC)
ELEMENT	DESCRIPTIF DU LABORATOIRE	DATE DE PRELEVEMENT	NOM DE L'OPERATEUR
Enduit plaque de plâtre	Peintures multiples non séparable + enduit plâtreux blanc en vrac	20/02/2019	FRANCHINARD Ronald
LOCALISATION		RESULTAT	
Mur C		Amiante non détecté

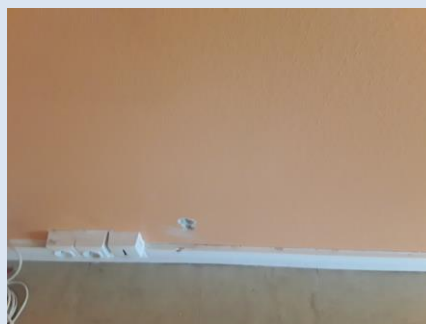
PRELEVEMENT : 70LAB0101P010			
NOM DU CLIENT	NUMERO DU DOSSIER		PIECE OU LOCAL
OPH77	70LAB0101 20/02/2019		Séjour (RC)
ELEMENT	DESCRIPTIF DU LABORATOIRE	DATE DE PRELEVEMENT	NOM DE L'OPERATEUR
Enduit béton	Peintures multiples non séparable + enduit gris en vrac	20/02/2019	FRANCHINARD Ronald
LOCALISATION		RESULTAT	
Mur B		Amiante non détecté

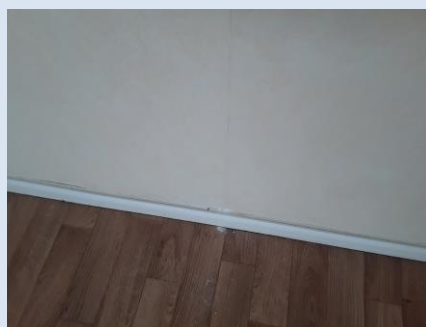
PRELEVEMENT : 70LAB0101P012			
NOM DU CLIENT	NUMERO DU DOSSIER		PIECE OU LOCAL
OPH77	70LAB0101 20/02/2019		Chambre 3 (RC)
ELEMENT	DESCRIPTIF DU LABORATOIRE	DATE DE PRELEVEMENT	NOM DE L'OPERATEUR
Enduit plaque de plâtre	Enduit plâtreux blanc en vrac	20/02/2019	FRANCHINARD Ronald
LOCALISATION		RESULTAT	
Mur A		Amiante non détecté

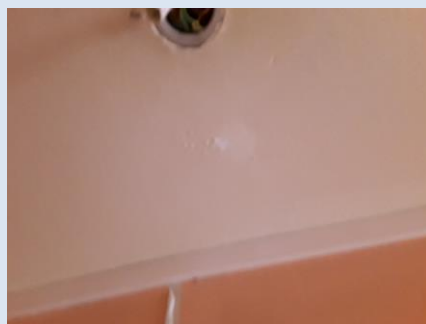
PRELEVEMENT : 70LAB0101P013			
NOM DU CLIENT	NUMERO DU DOSSIER		PIECE OU LOCAL
OPH77	70LAB0101 20/02/2019		Couloir (RC)
ELEMENT	DESCRIPTIF DU LABORATOIRE	DATE DE PRELEVEMENT	NOM DE L'OPERATEUR
Enduit béton	Peinture non séparable + enduit plâtreux blanc en vrac + enduit gris non séparable	20/02/2019	FRANCHINARD Ronald
LOCALISATION		RESULTAT	
Plafond		Amiante non détecté

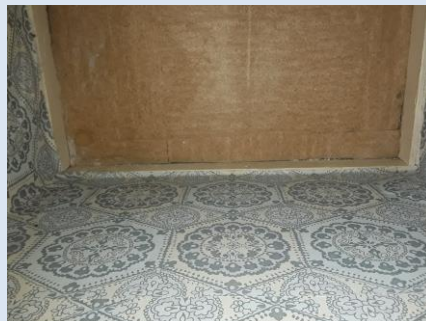
PRELEVEMENT : 70LAB0101P016			
NOM DU CLIENT	NUMERO DU DOSSIER		PIECE OU LOCAL
OPH77	70LAB0101 20/02/2019		Placard 1 (RC)
ELEMENT	DESCRIPTIF DU LABORATOIRE	DATE DE PRELEVEMENT	NOM DE L'OPERATEUR
Dalle de sol	Revêtement souple beige	20/02/2019	FRANCHINARD Ronald
LOCALISATION		RESULTAT	
Sol		Fr1:Amiante non détecté

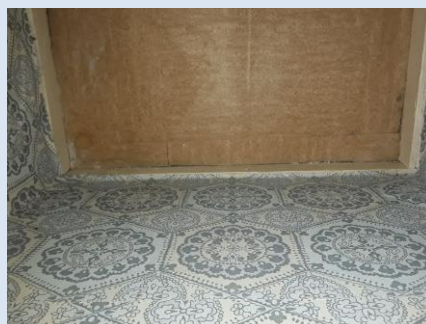
PRELEVEMENT : 70LAB0101P016			
NOM DU CLIENT	NUMERO DU DOSSIER		PIECE OU LOCAL
OPH77	70LAB0101 20/02/2019		Placard 1 (RC)
ELEMENT	DESCRIPTIF DU LABORATOIRE	DATE DE PRELEVEMENT	NOM DE L'OPERATEUR
Dalle de sol	Colle polymère jaune non séparable + ragréage gris + sous couche de ragréage blanche non séparable	20/02/2019	FRANCHINARD Ronald
LOCALISATION		RESULTAT	
Sol		Fr2:Amiante non détecté
