Rapport de mission de repérage des matériaux et produits contenant de l'amiante avant réalisation de travaux

8 RUE L.BOURGEOIS

77000 VAUX LE PENIL

RAPPORT N° :	71LAC0203	Laboratoire d'Analyses :	ITGA
Repérage réalisé le :	28/06/2018	Adresse laboratoire :	3 RUE ARMAND HERPIN LACROIX - CS 46537 35065 RENNES CEDEX
Accompagnateur :		Numéro d'accréditation :	1-5967
Par :	Amadou SY	Organisme d'assurance professionnelle :	AXA France
N° certificat :	CPDI4148	Adresse assurance :	313 Terrasses de l'Arche 92727 NANTERRE CEDEX
Date d'obtention :	09/11/2016	N° de contrat d'assurance :	10063271004
Organisme certificateur	I.CERT PARC EDONIA - BAT G - RUE DE LA TERRE VICTORIA - 35760 SAINT GREGOIRE	Date de validité :	31/12/2018

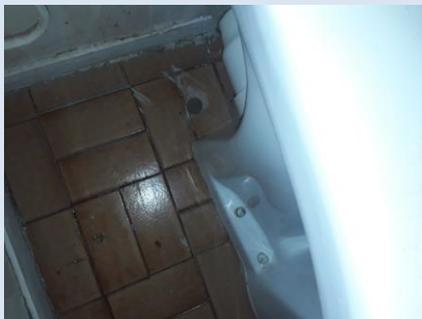
PRELEVEMENT : 71LAC0203P002			
NOM DU CLIENT	NUMERO DU DOSSIER	PIECE OU LOCAL	
OPH77	71LAC0203 28/06/2018	WC	
ELEMENT	DESCRIPTIF DU LABORATOIRE	DATE DE PRELEVEMENT	NOM DE L'OPERATEUR
Carrelage	Colle grise	28/06/2018	SY Amadou
LOCALISATION		RESULTAT	
Sol		Fr1:Amiante détecté (Chrysotile)

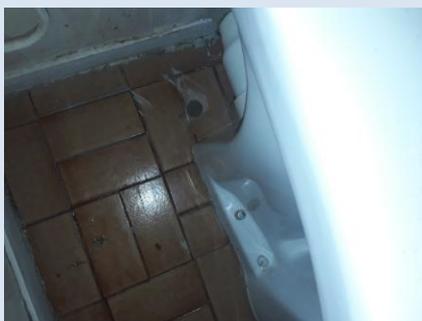
PRELEVEMENT : 71LAC0203P002			
NOM DU CLIENT	NUMERO DU DOSSIER	PIECE OU LOCAL	
OPH77	71LAC0203 28/06/2018	WC	
ELEMENT	DESCRIPTIF DU LABORATOIRE	DATE DE PRELEVEMENT	NOM DE L'OPERATEUR
Carrelage	Carrelage	28/06/2018	SY Amadou
LOCALISATION		RESULTAT	
Sol		Fr2:Amiante non détecté

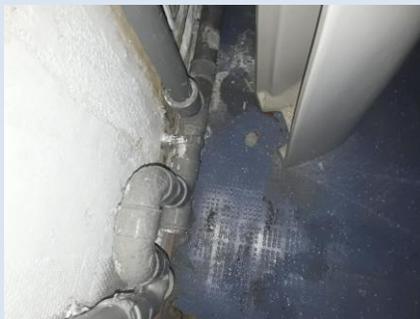
PRELEVEMENT : 71LAC0203P003

NOM DU CLIENT	NUMERO DU DOSSIER	PIECE OU LOCAL	
OPH77	71LAC0203 28/06/2018	Salle d'eau	
ELEMENT	DESCRIPTIF DU LABORATOIRE	DATE DE PRELEVEMENT	NOM DE L'OPERATEUR
Revêtement souple	Revêtement souple bleu	28/06/2018	SY Amadou
LOCALISATION		RESULTAT	
Sol		Fr1:Amiante non détecté

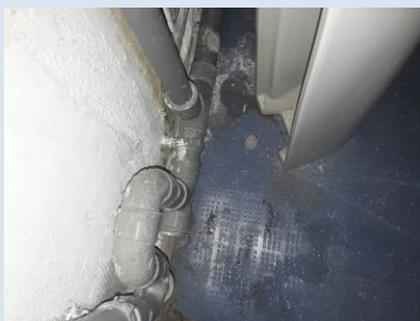
PRELEVEMENT : 71LAC0203P003

NOM DU CLIENT	NUMERO DU DOSSIER	PIECE OU LOCAL	
OPH77	71LAC0203 28/06/2018	Salle d'eau	
ELEMENT	DESCRIPTIF DU LABORATOIRE	DATE DE PRELEVEMENT	NOM DE L'OPERATEUR
Revêtement souple	Colle polymère jaune non séparable + colle grise	28/06/2018	SY Amadou
LOCALISATION		RESULTAT	
Sol		Fr2:Amiante détecté (Chrysotile)

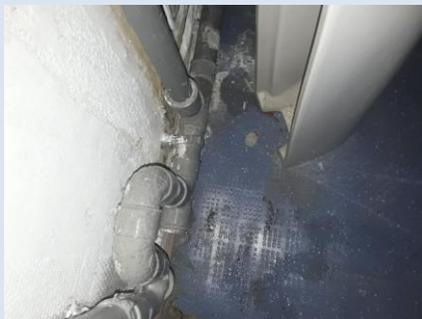
PRELEVEMENT : 71LAC0203P003			
NOM DU CLIENT	NUMERO DU DOSSIER	PIECE OU LOCAL	
OPH77	71LAC0203 28/06/2018	Salle d'eau	
ELEMENT	DESCRIPTIF DU LABORATOIRE	DATE DE PRELEVEMENT	NOM DE L'OPERATEUR
Revêtement souple	Carrelage	28/06/2018	SY Amadou
LOCALISATION		RESULTAT	
Sol		Fr3:Amiante non détecté

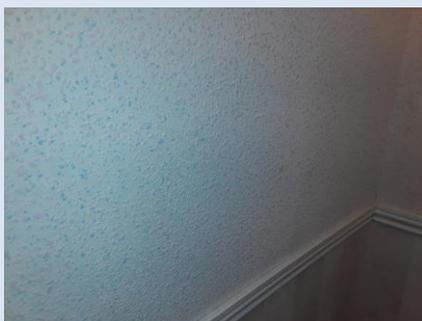
PRELEVEMENT : 71LAC0203P004			
NOM DU CLIENT	NUMERO DU DOSSIER	PIECE OU LOCAL	
OPH77	71LAC0203 28/06/2018	WC	
ELEMENT	DESCRIPTIF DU LABORATOIRE	DATE DE PRELEVEMENT	NOM DE L'OPERATEUR
Enduit / Peinture plaque de plâtre	Enduit plâtreux blanc en vrac + peinture non séparable + carton non séparable	28/06/2018	SY Amadou
LOCALISATION		RESULTAT	
Mur A		Amiante détecté (Chrysotile)

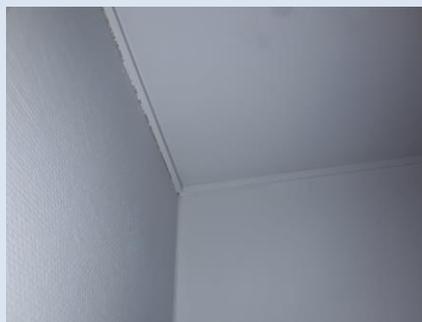
PRELEVEMENT : 71LAC0203P005			
NOM DU CLIENT	NUMERO DU DOSSIER		PIECE OU LOCAL
OPH77	71LAC0203 28/06/2018		Salle d'eau
ELEMENT	DESCRIPTIF DU LABORATOIRE	DATE DE PRELEVEMENT	NOM DE L'OPERATEUR
Enduit / Peinture béton	Enduit plâtreux blanc en vrac + peinture non séparable + matériau gris en vrac non séparable	28/06/2018	SY Amadou
LOCALISATION		RESULTAT	
Plafond		Amiante non détecté

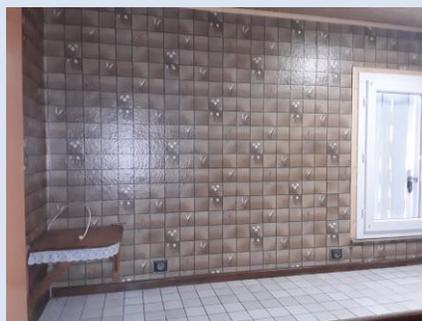
PRELEVEMENT : 71LAC0203P006			
NOM DU CLIENT	NUMERO DU DOSSIER		PIECE OU LOCAL
OPH77	71LAC0203 28/06/2018		Cuisine
ELEMENT	DESCRIPTIF DU LABORATOIRE	DATE DE PRELEVEMENT	NOM DE L'OPERATEUR
Enduit / Peinture plaque de plâtre	Enduit plâtreux blanc en vrac + carton en faible quantité non séparable	28/06/2018	SY Amadou
LOCALISATION		RESULTAT	
Mur B		Amiante détecté (Chrysotile)

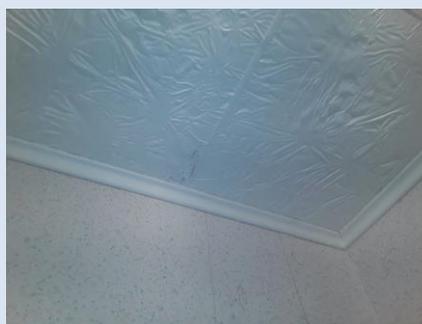
PRELEVEMENT : 71LAC0203P007

NOM DU CLIENT	NUMERO DU DOSSIER	PIECE OU LOCAL	
OPH77	71LAC0203 28/06/2018	WC	
ELEMENT	DESCRIPTIF DU LABORATOIRE	DATE DE PRELEVEMENT	NOM DE L'OPERATEUR
Dalle de polystyrènes	Polystyrène expansé (billes) + matériau beige + papier non séparable	28/06/2018	SY Amadou
LOCALISATION		RESULTAT	
Plafond		Amiante non détecté

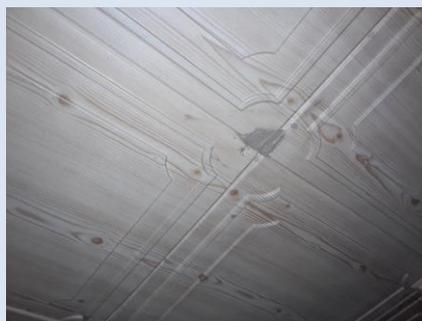
PRELEVEMENT : 71LAC0203P008

NOM DU CLIENT	NUMERO DU DOSSIER	PIECE OU LOCAL	
OPH77	71LAC0203 28/06/2018	Cuisine	
ELEMENT	DESCRIPTIF DU LABORATOIRE	DATE DE PRELEVEMENT	NOM DE L'OPERATEUR
Dalle de polystyrènes	Polystyrène + matériau beige + peintures multiples non séparable	28/06/2018	SY Amadou
LOCALISATION		RESULTAT	
Plafond		Amiante non détecté

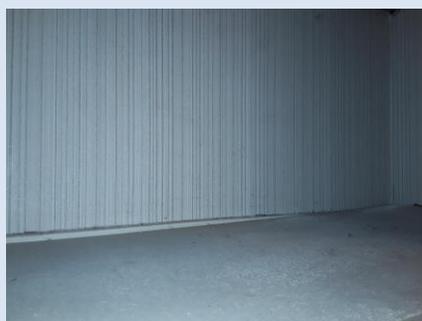
PRELEVEMENT : 71LAC0203P009

NOM DU CLIENT	NUMERO DU DOSSIER	PIECE OU LOCAL	
OPH77	71LAC0203 28/06/2018	Placard 1	
ELEMENT	DESCRIPTIF DU LABORATOIRE	DATE DE PRELEVEMENT	NOM DE L'OPERATEUR
Enduit / Peinture béton	Enduit plâtreux blanc en vrac + peinture non séparable + matériau gris en vrac non séparable	28/06/2018	SY Amadou
LOCALISATION		RESULTAT	
Mur B		Amiante détecté (Chrysotile)

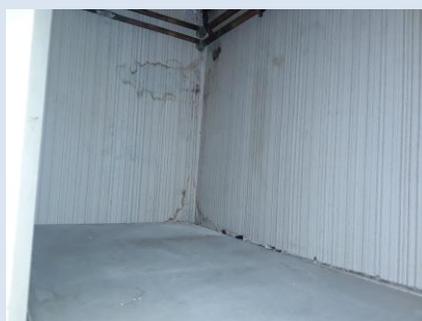
PRELEVEMENT : 71LAC0203P010

NOM DU CLIENT	NUMERO DU DOSSIER	PIECE OU LOCAL	
OPH77	71LAC0203 28/06/2018	Placard 1	
ELEMENT	DESCRIPTIF DU LABORATOIRE	DATE DE PRELEVEMENT	NOM DE L'OPERATEUR
Enduit / Peinture plaque de plâtre	Enduit plâtreux blanc en vrac + carton en faible quantité non séparable	28/06/2018	SY Amadou
LOCALISATION		RESULTAT	
Mur A		Amiante détecté (Chrysotile)

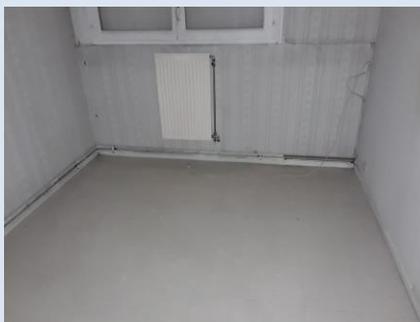
PRELEVEMENT : 71LAC0203P011

NOM DU CLIENT	NUMERO DU DOSSIER	PIECE OU LOCAL	
OPH77	71LAC0203 28/06/2018	Chambre 1	
ELEMENT	DESCRIPTIF DU LABORATOIRE	DATE DE PRELEVEMENT	NOM DE L'OPERATEUR
Enduit / Peinture plaque de plâtre	Enduit plâtreux blanc en vrac + peinture non séparable + carton non séparable	28/06/2018	SY Amadou
LOCALISATION		RESULTAT	
Mur B		Amiante détecté (Chrysotile)

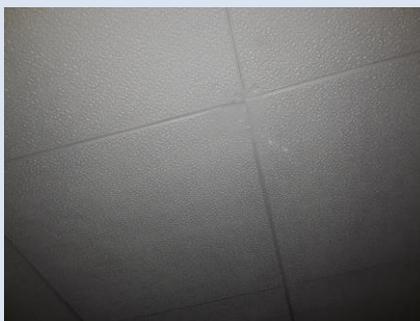
PRELEVEMENT : 71LAC0203P012

NOM DU CLIENT	NUMERO DU DOSSIER	PIECE OU LOCAL	
OPH77	71LAC0203 28/06/2018	Chambre 1	
ELEMENT	DESCRIPTIF DU LABORATOIRE	DATE DE PRELEVEMENT	NOM DE L'OPERATEUR
Dalle de polystyrènes	Polystyrène expansé (billes) + matériau beige en faible quantité non séparable	28/06/2018	SY Amadou
LOCALISATION		RESULTAT	
Plafond		Amiante non détecté

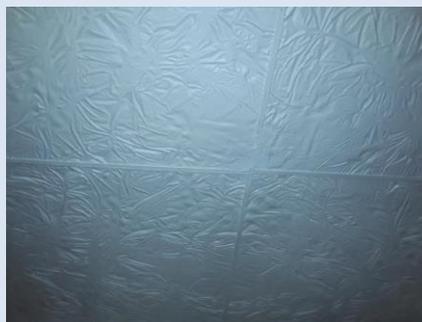
PRELEVEMENT : 71LAC0203P013			
NOM DU CLIENT	NUMERO DU DOSSIER	PIECE OU LOCAL	
OPH77	71LAC0203 28/06/2018	Entrée	
ELEMENT	DESCRIPTIF DU LABORATOIRE	DATE DE PRELEVEMENT	NOM DE L'OPERATEUR
Dalle de polystyrènes	Polystyrène expansé (billes) + matériau beige en vrac	28/06/2018	SY Amadou
LOCALISATION		RESULTAT	
Plafond		Amiante non détecté

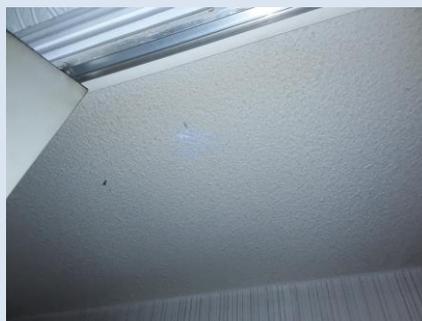
PRELEVEMENT : 71LAC0203P014			
NOM DU CLIENT	NUMERO DU DOSSIER	PIECE OU LOCAL	
OPH77	71LAC0203 28/06/2018	Placard 1	
ELEMENT	DESCRIPTIF DU LABORATOIRE	DATE DE PRELEVEMENT	NOM DE L'OPERATEUR
Enduit / Peinture béton	Enduit plâtreux blanc en vrac + matériau gris en faible quantité non séparable	28/06/2018	SY Amadou
LOCALISATION		RESULTAT	
Plafond		Amiante non détecté

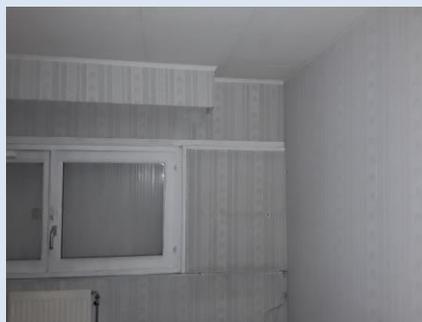
PRELEVEMENT : 71LAC0203P015			
NOM DU CLIENT	NUMERO DU DOSSIER		PIECE OU LOCAL
OPH77	71LAC0203 28/06/2018		Chambre 1
ELEMENT	DESCRIPTIF DU LABORATOIRE	DATE DE PRELEVEMENT	NOM DE L'OPERATEUR
Plaque de type « Glasal »		28/06/2018	SY Amadou
LOCALISATION		RESULTAT	
Mur B		Amiante détectée

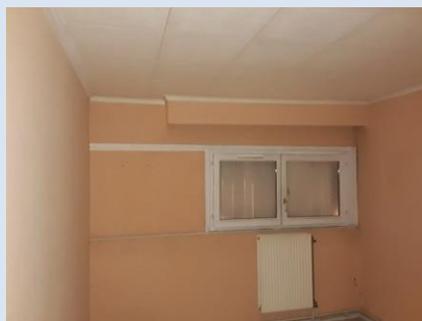
PRELEVEMENT : 71LAC0203P016			
NOM DU CLIENT	NUMERO DU DOSSIER		PIECE OU LOCAL
OPH77	71LAC0203 28/06/2018		Chambre 2
ELEMENT	DESCRIPTIF DU LABORATOIRE	DATE DE PRELEVEMENT	NOM DE L'OPERATEUR
Plaque de type « Glasal »		28/06/2018	SY Amadou
LOCALISATION		RESULTAT	
Mur B		Amiante détectée
