Rapport de mission de repérage des matériaux et produits contenant de l'amiante avant réalisation de travaux

6 RUE DES ARCADES

77176 SAVIGNY LE TEMPLE

RAPPORT N° :	72CAG0001	Laboratoire d'Analyses :	ITGA
Repérage réalisé le :	23/07/2018	Adresse laboratoire :	3 RUE ARMAND HERPIN LACROIX - CS 46537 35065 RENNES CEDEX
Accompagnateur :		Numéro d'accréditation :	1-5967
Par :	Alain LEITE LOPES	Organisme d'assurance professionnelle :	AXA France
N° certificat :	CPDI4715	Adresse assurance :	313 Terrasses de l'Arche 92727 NANTERRE CEDEX
Date d'obtention :	17/01/2018	N° de contrat d'assurance :	10063271004
Organisme certificateur	I.Cert Parc EDONIA - Bâtiment G - Rue de la Terre Victoria - 35760 Saint-Grégoire	Date de validité :	31/12/2018

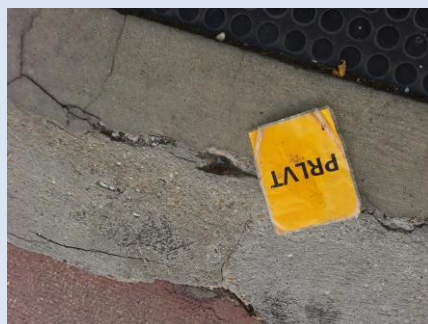
PRELEVEMENT : 72CAG0001P001			
NOM DU CLIENT	NUMERO DU DOSSIER		PIECE OU LOCAL
OPH77	72CAG0001 23/07/2018		Salle accueil
ELEMENT	DESCRIPTIF DU LABORATOIRE	DATE DE PRELEVEMENT	NOM DE L'OPERATEUR
Béton	Matériau plâtreux blanc en vrac + peintures multiples non séparable	23/07/2018	LEITE LOPES Alain
LOCALISATION		RESULTAT	
Mur J		Amiante non détecté

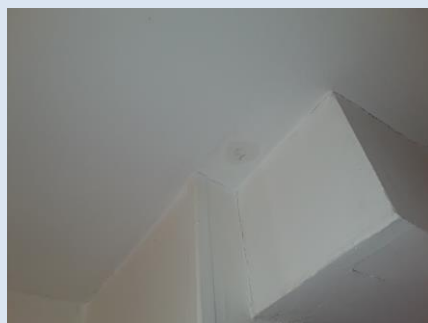
PRELEVEMENT : 72CAG0001P002			
NOM DU CLIENT	NUMERO DU DOSSIER		PIECE OU LOCAL
OPH77	72CAG0001 23/07/2018		Salle accueil
ELEMENT	DESCRIPTIF DU LABORATOIRE	DATE DE PRELEVEMENT	NOM DE L'OPERATEUR
Enduit / Peinture béton	Enduit plâtreux blanc en vrac + peinture non séparable	23/07/2018	LEITE LOPES Alain
LOCALISATION		RESULTAT	
Plafond		Amiante non détecté

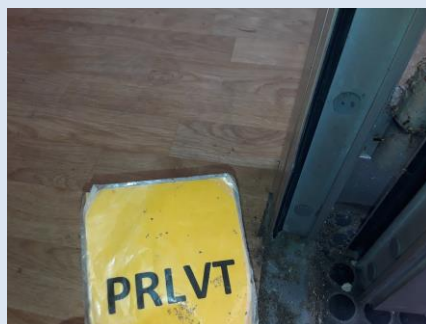
PRELEVEMENT : 72CAG0001P004			
NOM DU CLIENT	NUMERO DU DOSSIER	PIECE OU LOCAL	
OPH77	72CAG0001 23/07/2018	Salle accueil	
ELEMENT	DESCRIPTIF DU LABORATOIRE	DATE DE PRELEVEMENT	NOM DE L'OPERATEUR
Joint	Matériau souple noir avec poussières	23/07/2018	LEITE LOPES Alain
LOCALISATION		RESULTAT	
Entre ouvrant et dormant de portes		Amiante non détecté

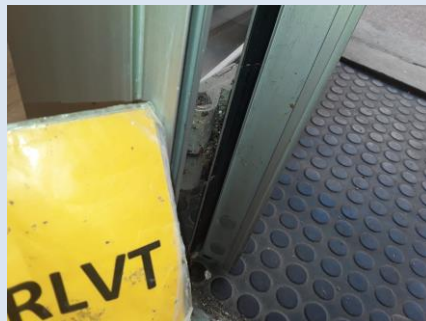
PRELEVEMENT : 72CAG0001P005			
NOM DU CLIENT	NUMERO DU DOSSIER		PIECE OU LOCAL
OPH77	72CAG0001 23/07/2018		Salle accueil
ELEMENT	DESCRIPTIF DU LABORATOIRE	DATE DE PRELEVEMENT	NOM DE L'OPERATEUR
Joint	Matériau souple noir avec poussières	23/07/2018	LEITE LOPES Alain
LOCALISATION		RESULTAT	
Entre ouvrant et dormant de porte		Amiante non détecté

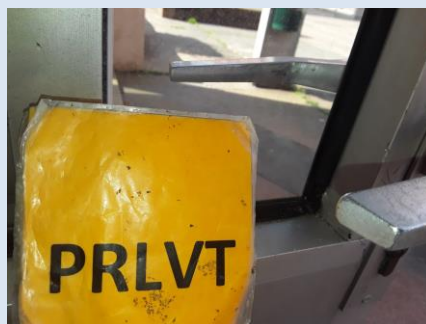
PRELEVEMENT : 72CAG0001P006			
NOM DU CLIENT	NUMERO DU DOSSIER		PIECE OU LOCAL
OPH77	72CAG0001 23/07/2018		Salle accueil
ELEMENT	DESCRIPTIF DU LABORATOIRE	DATE DE PRELEVEMENT	NOM DE L'OPERATEUR
Joint de parclose	Matériau souple noir + peinture en faible quantité non séparable	23/07/2018	LEITE LOPES Alain
LOCALISATION		RESULTAT	
Portes d'entrées		Amiante non détecté

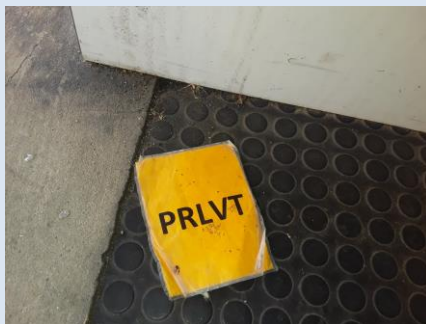
PRELEVEMENT : 72CAG0001P008

NOM DU CLIENT	NUMERO DU DOSSIER	PIECE OU LOCAL	
OPH77	72CAG0001 23/07/2018	Entrée	
ELEMENT	DESCRIPTIF DU LABORATOIRE	DATE DE PRELEVEMENT	NOM DE L'OPERATEUR
Revêtement de sols	Revêtement souple noir avec poussières	23/07/2018	LEITE LOPES Alain
LOCALISATION		RESULTAT	
Sol		Amiante non détecté

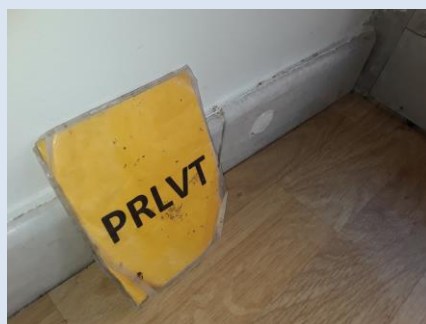
PRELEVEMENT : 72CAG0001P009			
NOM DU CLIENT	NUMERO DU DOSSIER		PIECE OU LOCAL
OPH77	72CAG0001 23/07/2018		Salle accueil
ELEMENT	DESCRIPTIF DU LABORATOIRE	DATE DE PRELEVEMENT	NOM DE L'OPERATEUR
Plinthes	Colle beige + couche plâtreuse blanche non séparable + carrelage	23/07/2018	LEITE LOPES Alain
LOCALISATION		RESULTAT	
Mur I		Amiante non détecté
