## Pré-Rapport de mission de repérage des matériaux et produits contenant de l'amiante avant réalisation de travaux

Norme NF X 46-020 V .2017

2 RUE HAUTE

77176 SAVIGNY LE TEMPLE

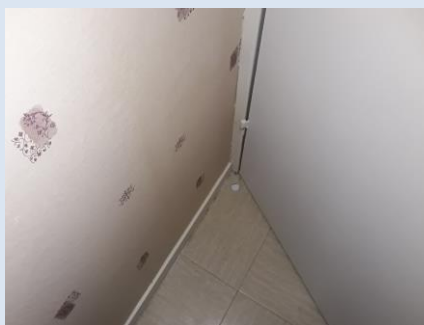
PRELEVEMENT : 72LAA0107P002			
NOM DU CLIENT	NUMERO DU DOSSIER	PIECE OU LOCAL	
HABITAT 77-OPH DE SEINE ET MARNE	72LAA0107 10/12/2019	Séjour (R+1)	
ELEMENT	DESCRIPTIF DU LABORATOIRE	DATE DE PRELEVEMENT	NOM DE L'OPERATEUR
Dalle de sol	Revêtement souple beige + colle polymère jaune non séparable	10/12/2019	SIDHOUM Mohamed
LOCALISATION		RESULTAT	
Sol		Fr1:Amiante non détecté	
EMPLACEMENT

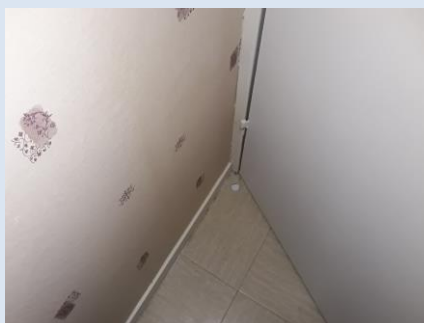
PRELEVEMENT : 72LAA0107P002			
NOM DU CLIENT	NUMERO DU DOSSIER	PIECE OU LOCAL	
HABITAT 77-OPH DE SEINE ET MARNE	72LAA0107 10/12/2019	Séjour (R+1)	
ELEMENT	DESCRIPTIF DU LABORATOIRE	DATE DE PRELEVEMENT	NOM DE L'OPERATEUR
Dalle de sol	Revêtement bicouche souple beige et gris	10/12/2019	SIDHOUM Mohamed
LOCALISATION		RESULTAT	
Sol		Fr2:Amiante non détecté	
EMPLACEMENT

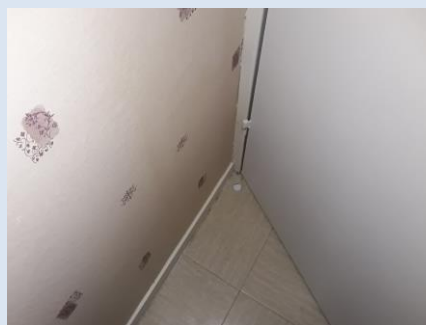
PRELEVEMENT : 72LAA0107P002			
NOM DU CLIENT	NUMERO DU DOSSIER	PIECE OU LOCAL	
HABITAT 77-OPH DE SEINE ET MARNE	72LAA0107 10/12/2019	Séjour (R+1)	
ELEMENT	DESCRIPTIF DU LABORATOIRE	DATE DE PRELEVEMENT	NOM DE L'OPERATEUR
Dalle de sol	Colle polymère jaune + ragréage gris + matériau blanc non séparable	10/12/2019	SIDHOUM Mohamed
LOCALISATION		RESULTAT	
Sol		Fr3:Amiante détecté (Chrysotile)

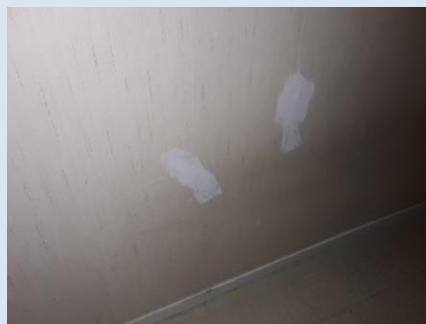
PRELEVEMENT : 72LAA0107P003			
NOM DU CLIENT	NUMERO DU DOSSIER	PIECE OU LOCAL	
HABITAT 77-OPH DE SEINE ET MARNE	72LAA0107 10/12/2019	Chambre 1 (R+1)	
ELEMENT	DESCRIPTIF DU LABORATOIRE	DATE DE PRELEVEMENT	NOM DE L'OPERATEUR
Enduit plaque de plâtre	Peinture non séparable + papier en faible quantité non séparable + carton en faible quantité non séparable + enduit plâtreux blanc en vrac	10/12/2019	SIDHOUM Mohamed
LOCALISATION		RESULTAT	
Mur B		Amiante détecté (Chrysotile)

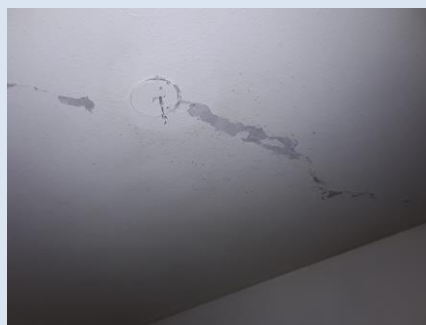
PRELEVEMENT : 72LAA0107P004			
NOM DU CLIENT	NUMERO DU DOSSIER	PIECE OU LOCAL	
HABITAT 77-OPH DE SEINE ET MARNE	72LAA0107 10/12/2019	WC (R+1)	
ELEMENT	DESCRIPTIF DU LABORATOIRE	DATE DE PRELEVEMENT	NOM DE L'OPERATEUR
Enduit / Peinture béton	Peintures multiples en vrac + enduit plâtreux blanc en faible quantité non séparable	10/12/2019	SIDHOUM Mohamed
LOCALISATION		RESULTAT	
Plafond		Amiante détecté (Chrysotile)

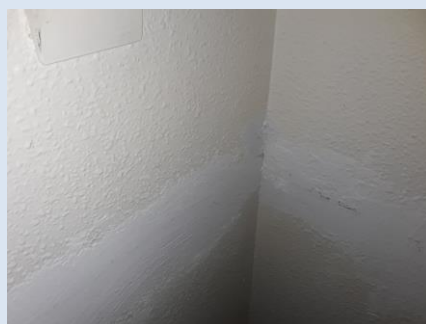
PRELEVEMENT : 72LAA0107P005			
NOM DU CLIENT	NUMERO DU DOSSIER	PIECE OU LOCAL	
HABITAT 77-OPH DE SEINE ET MARNE	72LAA0107 10/12/2019	Cuisine (R+1)	
ELEMENT	DESCRIPTIF DU LABORATOIRE	DATE DE PRELEVEMENT	NOM DE L'OPERATEUR
Enduit plaque de plâtre	Peinture non séparable + enduit plâtreux blanc en vrac	10/12/2019	SIDHOUM Mohamed
LOCALISATION		RESULTAT	
Mur A		Amiante détecté (Chrysotile)

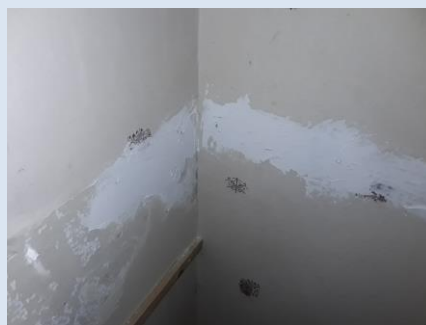
PRELEVEMENT : 72LAA0107P006			
NOM DU CLIENT	NUMERO DU DOSSIER	PIECE OU LOCAL	
HABITAT 77-OPH DE SEINE ET MARNE	72LAA0107 10/12/2019	Séjour (R+1)	
ELEMENT	DESCRIPTIF DU LABORATOIRE	DATE DE PRELEVEMENT	NOM DE L'OPERATEUR
Enduit béton	Peintures multiples en vrac + enduit plâtreux blanc en faible quantité non séparable	10/12/2019	SIDHOUM Mohamed
LOCALISATION		RESULTAT	
Mur A		Amiante détecté (Chrysotile)	
EMPLACEMENT
