Rapport de mission de repérage des matériaux et produits contenant de l'amiante avant réalisation de travaux

2 RUE DES ARCADES

77176 SAVIGNY LE TEMPLE

RAPPORT N° :	72LAC9902	Laboratoire d'Analyses :	ITGA
Repérage réalisé le :	17/10/2018	Adresse laboratoire :	3 RUE ARMAND HERPIN LACROIX - CS 46537 35065 RENNES CEDEX
Accompagnateur :		Numéro d'accréditation :	1-5967
Par :	Gaetan BEDEL	Organisme d'assurance professionnelle :	AXA France
N° certificat :	CPDI3869	Adresse assurance :	313 Terrasses de l'Arche 92727 NANTERRE CEDEX
Date d'obtention :	22/04/2016	N° de contrat d'assurance :	10063271004
Organisme certificateur	I.CERT PARC EDONIA - BAT G - RUE DE LA TERRE VICTORIA - 35760 SAINT GREGOIRE	Date de validité :	31/12/2018

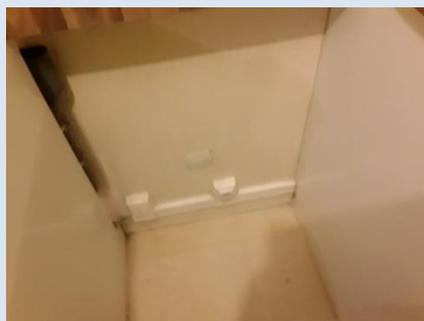
PRELEVEMENT : 72LAC9902P001			
NOM DU CLIENT	NUMERO DU DOSSIER		PIECE OU LOCAL
OPH77	72LAC9902 17/10/2018		Cuisine
ELEMENT	DESCRIPTIF DU LABORATOIRE	DATE DE PRELEVEMENT	NOM DE L'OPERATEUR
Enduit / Peinture béton	Peinture en vrac	17/10/2018	BEDEL Gaetan
LOCALISATION		RESULTAT	
Mur A		Amiante non détecté

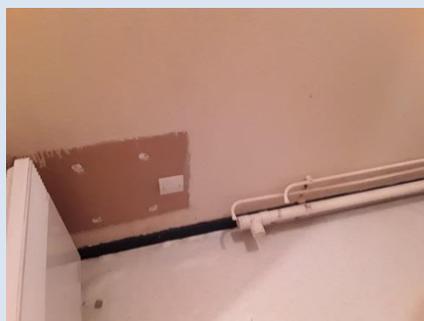
PRELEVEMENT : 72LAC9902P002			
NOM DU CLIENT	NUMERO DU DOSSIER		PIECE OU LOCAL
OPH77	72LAC9902 17/10/2018		Salle de bains
ELEMENT	DESCRIPTIF DU LABORATOIRE	DATE DE PRELEVEMENT	NOM DE L'OPERATEUR
Enduit / Peinture plaque de plâtre	Enduit plâtreux blanc en vrac + carton non séparable + peinture non séparable	17/10/2018	BEDEL Gaetan
LOCALISATION		RESULTAT	
Mur A		Amiante non détecté

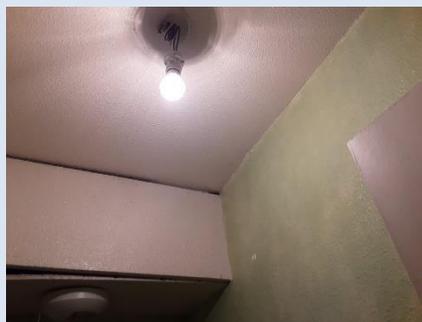
PIECE	ETAGE	ELEMENTS	DESCRIPTIF LABORATOIRE	REPERAGE	Echantillon	METHODE	ETAT	RESULTAT
WC		Enduit / Peinture béton	Enduit plâtreux blanc en faible quantité + peintures multiples en vrac non séparable	Plafond	72LAC9902P003	RESULTAT ANALYSE	BON ETAT	Amiante détecté (Chrysotile)
Cuisine		Enduit / Peinture béton	Enduit plâtreux blanc en faible quantité + peintures multiples en vrac non séparable	Plafond	72LAC9902P003	ZSO	BON ETAT	Amiante détecté (Chrysotile)
Salle de bains		Enduit / Peinture béton	Enduit plâtreux blanc en faible quantité + peintures multiples en vrac non séparable	Plafond	72LAC9902P003	ZSO	BON ETAT	Amiante détecté (Chrysotile)
WC		Enduit / Peinture béton	Enduit plâtreux blanc en faible quantité + peintures multiples en vrac non séparable	Plafond	72LAC9902P003	ZSO	BON ETAT	Amiante détecté (Chrysotile)

PRELEVEMENT : 72LAC9902P003			
NOM DU CLIENT	NUMERO DU DOSSIER	PIECE OU LOCAL	
OPH77	72LAC9902 17/10/2018	WC	
ELEMENT	DESCRIPTIF DU LABORATOIRE	DATE DE PRELEVEMENT	NOM DE L'OPERATEUR
Enduit / Peinture béton	Enduit plâtreux blanc en faible quantité + peintures multiples en vrac non séparable	17/10/2018	BEDEL Gaetan
LOCALISATION		RESULTAT	
Plafond		Amiante détecté (Chrysotile)

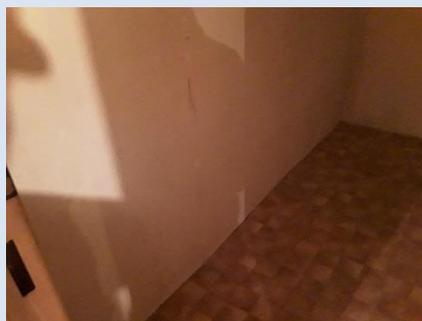
PRELEVEMENT : 72LAC9902P004			
NOM DU CLIENT	NUMERO DU DOSSIER	PIECE OU LOCAL	
OPH77	72LAC9902 17/10/2018	Cellier 1	
ELEMENT	DESCRIPTIF DU LABORATOIRE	DATE DE PRELEVEMENT	NOM DE L'OPERATEUR
Enduit / Peinture béton	Enduit plâtreux blanc en vrac + carton non séparable + peinture non séparable	17/10/2018	BEDEL Gaetan
LOCALISATION		RESULTAT	
Mur A		Amiante non détecté

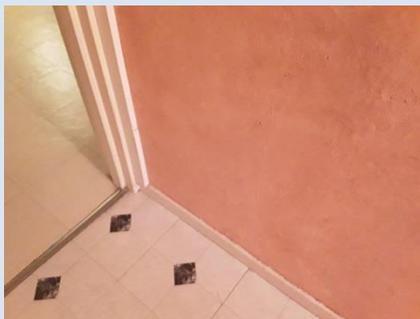
PRELEVEMENT : 72LAC9902P005			
NOM DU CLIENT	NUMERO DU DOSSIER	PIECE OU LOCAL	
OPH77	72LAC9902 17/10/2018	Couloir	
ELEMENT	DESCRIPTIF DU LABORATOIRE	DATE DE PRELEVEMENT	NOM DE L'OPERATEUR
Enduit / Peinture plaque de plâtre	Enduit plâtreux blanc + carton non séparable + peinture non séparable + papier peint non séparable	17/10/2018	BEDEL Gaetan
LOCALISATION		RESULTAT	
Mur A		Amiante non détecté

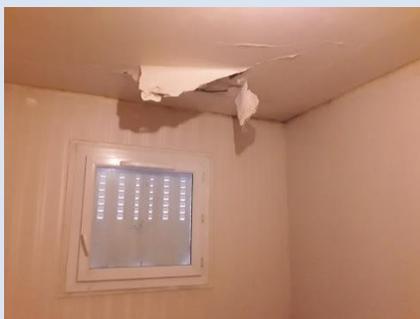
PRELEVEMENT : 72LAC9902P006			
NOM DU CLIENT	NUMERO DU DOSSIER	PIECE OU LOCAL	
OPH77	72LAC9902 17/10/2018	Chambre 2	
ELEMENT	DESCRIPTIF DU LABORATOIRE	DATE DE PRELEVEMENT	NOM DE L'OPERATEUR
Enduit / Peinture béton	Enduit plâtreux blanc en vrac avec poussières + peinture non séparable	17/10/2018	BEDEL Gaetan
LOCALISATION		RESULTAT	
Plafond		Amiante non détecté

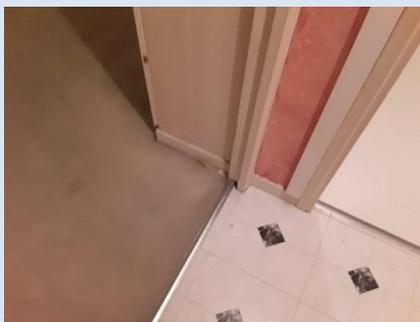
PRELEVEMENT : 72LAC9902P007

NOM DU CLIENT	NUMERO DU DOSSIER	PIECE OU LOCAL	
OPH77	72LAC9902 17/10/2018	Chambre 2	
ELEMENT	DESCRIPTIF DU LABORATOIRE	DATE DE PRELEVEMENT	NOM DE L'OPERATEUR
Moquette	Moquette beige avec couche en mousse + colle polymère jaune en faible quantité non séparable	17/10/2018	BEDEL Gaetan
LOCALISATION		RESULTAT	
Sol		Amiante non détecté

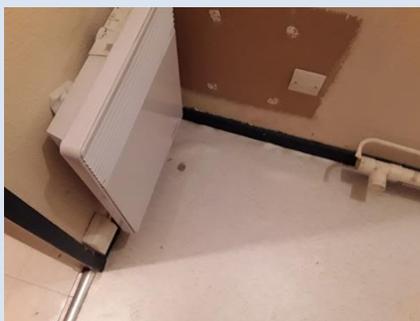
PRELEVEMENT : 72LAC9902P008

NOM DU CLIENT	NUMERO DU DOSSIER	PIECE OU LOCAL	
OPH77	72LAC9902 17/10/2018	Salle de bains	
ELEMENT	DESCRIPTIF DU LABORATOIRE	DATE DE PRELEVEMENT	NOM DE L'OPERATEUR
Revêtement souple	Revêtement souple beige + colle polymère jaune + ragréage gris en vrac non séparable	17/10/2018	BEDEL Gaetan
LOCALISATION		RESULTAT	
Sol		Amiante non détecté

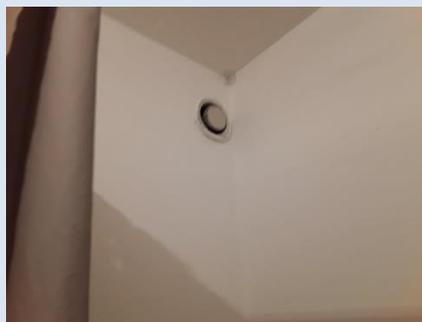
PRELEVEMENT : 72LAC9902P009			
NOM DU CLIENT	NUMERO DU DOSSIER	PIECE OU LOCAL	
OPH77	72LAC9902 17/10/2018	WC	
ELEMENT	DESCRIPTIF DU LABORATOIRE	DATE DE PRELEVEMENT	NOM DE L'OPERATEUR
Dalle de sol	Revêtement cassant beige + colle polymère jaune + ragréage gris en vrac non séparable	17/10/2018	BEDEL Gaetan
LOCALISATION		RESULTAT	
Sol		Amiante non détecté

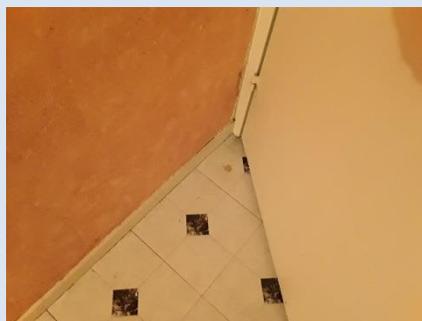
PRELEVEMENT : 72LAC9902P010			
NOM DU CLIENT	NUMERO DU DOSSIER	PIECE OU LOCAL	
OPH77	72LAC9902 17/10/2018	Couloir	
ELEMENT	DESCRIPTIF DU LABORATOIRE	DATE DE PRELEVEMENT	NOM DE L'OPERATEUR
Dalle de sol	Revêtement cassant beige + colle polymère jaune en faible quantité non séparable + ragréage gris en faible quantité non séparable	17/10/2018	BEDEL Gaetan
LOCALISATION		RESULTAT	
Sol		Amiante non détecté

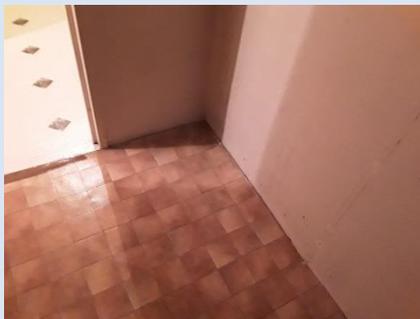
PRELEVEMENT : 72LAC9902P011

NOM DU CLIENT	NUMERO DU DOSSIER	PIECE OU LOCAL	
OPH77	72LAC9902 17/10/2018	Cellier 1	
ELEMENT	DESCRIPTIF DU LABORATOIRE	DATE DE PRELEVEMENT	NOM DE L'OPERATEUR
Revêtement souple	Revêtement souple marron	17/10/2018	BEDEL Gaetan
LOCALISATION		RESULTAT	
Sol		Amiante non détecté

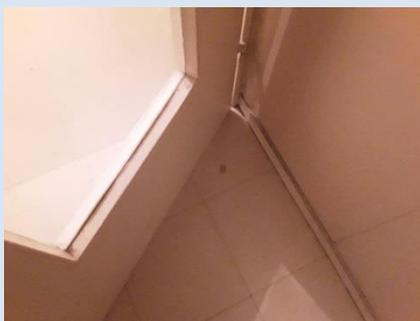
PRELEVEMENT : 72LAC9902P012

NOM DU CLIENT	NUMERO DU DOSSIER	PIECE OU LOCAL	
OPH77	72LAC9902 17/10/2018	Séjour	
ELEMENT	DESCRIPTIF DU LABORATOIRE	DATE DE PRELEVEMENT	NOM DE L'OPERATEUR
Dalle de sol	Revêtement bicouche souple beige et rouge + colle polymère jaune + ragréage gris non séparable	17/10/2018	BEDEL Gaetan
LOCALISATION		RESULTAT	
Sol		Amiante non détecté

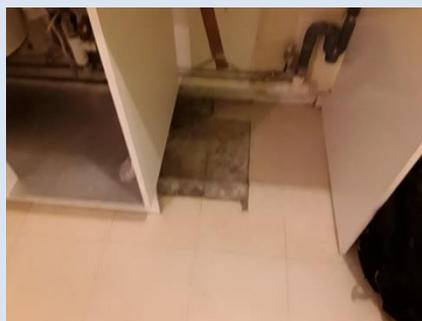
PRELEVEMENT : 72LAC9902P013

NOM DU CLIENT	NUMERO DU DOSSIER	PIECE OU LOCAL	
OPH77	72LAC9902 17/10/2018	Cuisine	
ELEMENT	DESCRIPTIF DU LABORATOIRE	DATE DE PRELEVEMENT	NOM DE L'OPERATEUR
Dalle de sol	Revêtement bicouche souple beige et rouge + colle polymère jaune + ragréage gris en faible quantité non séparable	17/10/2018	BEDEL Gaetan
LOCALISATION		RESULTAT	
Sol		Amiante non détecté

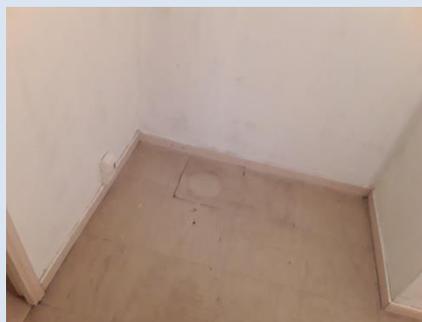
PRELEVEMENT : 72LAC9902P014

NOM DU CLIENT	NUMERO DU DOSSIER	PIECE OU LOCAL	
OPH77	72LAC9902 17/10/2018	Entrée	
ELEMENT	DESCRIPTIF DU LABORATOIRE	DATE DE PRELEVEMENT	NOM DE L'OPERATEUR
Dalle de sol	Revêtement bicouche souple beige et gris + colle polymère jaune en faible quantité non séparable + ragréage gris en faible quantité non séparable	17/10/2018	BEDEL Gaetan
LOCALISATION		RESULTAT	
Sol		Amiante non détecté
