Rapport de mission de repérage des matériaux et produits contenant de l'amiante avant réalisation de travaux

3 RUE DES ARCADES

77176 SAVIGNY LE TEMPLE

RAPPORT N° :	72LAD9902	Laboratoire d'Analyses :	ITGA
Repérage réalisé le :	06/02/2019	Adresse laboratoire :	3 RUE ARMAND HERPIN LACROIX - CS 46537 35065 RENNES CEDEX
Accompagnateur :		Numéro d'accréditation :	1-5967
Par :	Yoann IMBERT	Organisme d'assurance professionnelle :	AXA France
N° certificat :	17-1019	Adresse assurance :	313 Terrasses de l'Arche 92727 NANTERRE CEDEX
Date d'obtention :	22/11/2017	N° de contrat d'assurance :	10158549604
Organisme certificateur	ABCIDIA Domaine de Saint Paul - Bat A6 102 route de Limours - 78470 SAINT- REMY-LES-CHEVREUSE	Date de validité :	31/12/2019

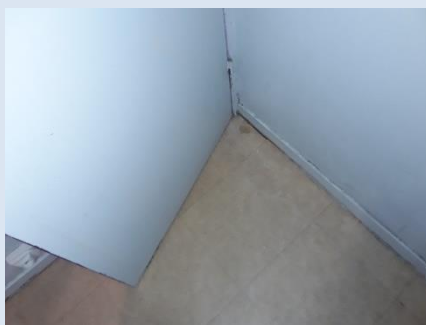
PRELEVEMENT : 72LAD9902P001			
NOM DU CLIENT	NUMERO DU DOSSIER		PIECE OU LOCAL
OPH77	72LAD9902 06/02/2019		Cuisine (RC)
ELEMENT	DESCRIPTIF DU LABORATOIRE	DATE DE PRELEVEMENT	NOM DE L'OPERATEUR
Revêtement souple	Revêtement souple beige	06/02/2019	IMBERT Yoann
LOCALISATION		RESULTAT	
Sol		Fr1:Amiante non détecté

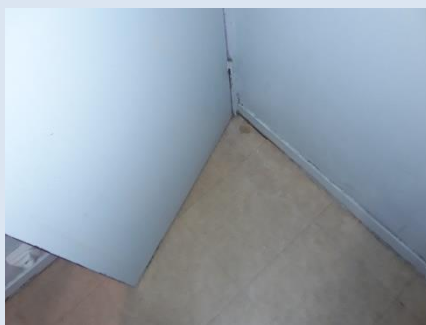
PRELEVEMENT : 72LAD9902P001			
NOM DU CLIENT	NUMERO DU DOSSIER		PIECE OU LOCAL
OPH77	72LAD9902 06/02/2019		Cuisine (RC)
ELEMENT	DESCRIPTIF DU LABORATOIRE	DATE DE PRELEVEMENT	NOM DE L'OPERATEUR
Revêtement souple	Colle polymère jaune avec poussières + colle polymère jaune en faible quantité avec poussières non séparable + ragréage gris en faible quantité non séparable	06/02/2019	IMBERT Yoann
LOCALISATION		RESULTAT	
Sol		Fr2:Amiante non détecté

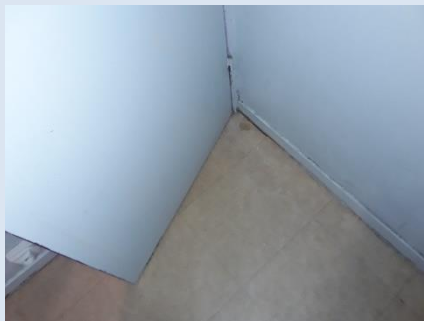
PRELEVEMENT : 72LAD9902P001			
NOM DU CLIENT	NUMERO DU DOSSIER	PIECE OU LOCAL	
OPH77	72LAD9902 06/02/2019	Cuisine (RC)	
ELEMENT	DESCRIPTIF DU LABORATOIRE	DATE DE PRELEVEMENT	NOM DE L'OPERATEUR
Revêtement souple	Revêtement bicouche cassant beige et gris	06/02/2019	IMBERT Yoann
LOCALISATION		RESULTAT	
Sol		Fr3:Amiante non détecté

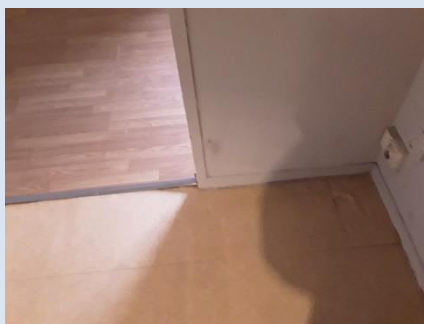
PRELEVEMENT : 72LAD9902P002			
NOM DU CLIENT	NUMERO DU DOSSIER	PIECE OU LOCAL	
OPH77	72LAD9902 06/02/2019	Cuisine (RC)	
ELEMENT	DESCRIPTIF DU LABORATOIRE	DATE DE PRELEVEMENT	NOM DE L'OPERATEUR
Calicot	Enduit plâtreux blanc en vrac + peinture en faible quantité non séparable + papier en faible quantité non séparable	06/02/2019	IMBERT Yoann
LOCALISATION		RESULTAT	
Mur C		Amiante détecté (Chrysotile)

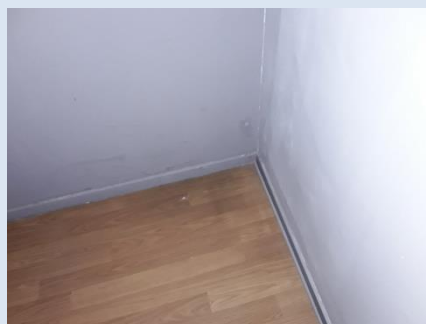
PRELEVEMENT : 72LAD9902P003			
NOM DU CLIENT	NUMERO DU DOSSIER	PIECE OU LOCAL	
OPH77	72LAD9902 06/02/2019	Séjour (RC)	
ELEMENT	DESCRIPTIF DU LABORATOIRE	DATE DE PRELEVEMENT	NOM DE L'OPERATEUR
Calicot	Enduit plâtreux blanc en vrac + peinture en faible quantité non séparable + carton non séparable + papier non séparable	06/02/2019	IMBERT Yoann
LOCALISATION		RESULTAT	
Mur D		Amiante détecté (Chrysotile)

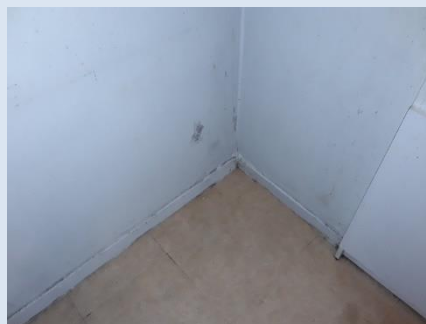
PRELEVEMENT : 72LAD9902P004			
NOM DU CLIENT	NUMERO DU DOSSIER	PIECE OU LOCAL	
OPH77	72LAD9902 06/02/2019	Cuisine (RC)	
ELEMENT	DESCRIPTIF DU LABORATOIRE	DATE DE PRELEVEMENT	NOM DE L'OPERATEUR
Enduit / Peinture béton	Enduit plâtreux blanc en faible quantité en vrac + peintures multiples non séparable + papier peint non séparable	06/02/2019	IMBERT Yoann
LOCALISATION		RESULTAT	
Mur A		Amiante non détecté

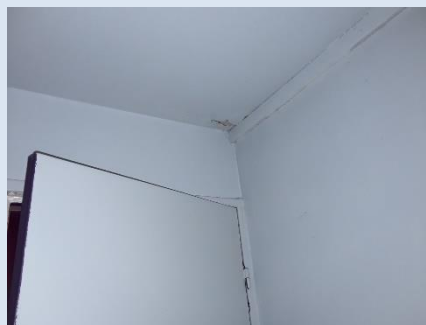
PRELEVEMENT : 72LAD9902P005			
NOM DU CLIENT	NUMERO DU DOSSIER	PIECE OU LOCAL	
OPH77	72LAD9902 06/02/2019	Cuisine (RC)	
ELEMENT	DESCRIPTIF DU LABORATOIRE	DATE DE PRELEVEMENT	NOM DE L'OPERATEUR
Enduit / Peinture béton	Enduit plâtreux blanc en faible quantité en vrac + peintures multiples non séparable	06/02/2019	IMBERT Yoann
LOCALISATION		RESULTAT	
Plafond		Amiante détecté (Chrysotile)

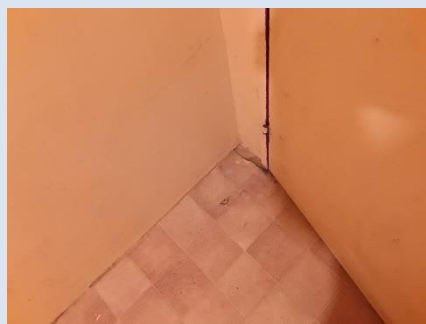
PRELEVEMENT : 72LAD9902P006			
NOM DU CLIENT	NUMERO DU DOSSIER	PIECE OU LOCAL	
OPH77	72LAD9902 06/02/2019	Cellier (RC)	
ELEMENT	DESCRIPTIF DU LABORATOIRE	DATE DE PRELEVEMENT	NOM DE L'OPERATEUR
Revêtement souple	Revêtement souple beige	06/02/2019	IMBERT Yoann
LOCALISATION		RESULTAT	
Sol		Fr1:Amiante non détecté

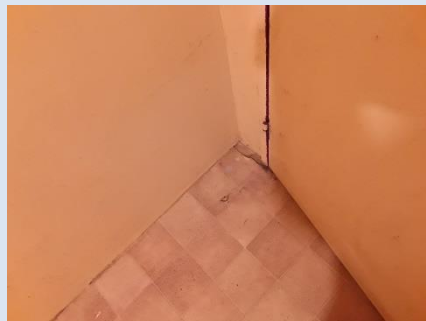
PRELEVEMENT : 72LAD9902P006			
NOM DU CLIENT	NUMERO DU DOSSIER	PIECE OU LOCAL	
OPH77	72LAD9902 06/02/2019	Cellier (RC)	
ELEMENT	DESCRIPTIF DU LABORATOIRE	DATE DE PRELEVEMENT	NOM DE L'OPERATEUR
Revêtement souple	Matériau gris en faible quantité en vrac	06/02/2019	IMBERT Yoann
LOCALISATION		RESULTAT	
Sol		Fr2:Présence de fibres d'amiante (*)

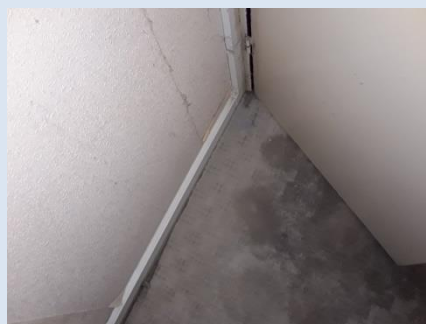
PRELEVEMENT : 72LAD9902P007			
NOM DU CLIENT	NUMERO DU DOSSIER	PIECE OU LOCAL	
OPH77	72LAD9902 06/02/2019	Chambre 1 (RC)	
ELEMENT	DESCRIPTIF DU LABORATOIRE	DATE DE PRELEVEMENT	NOM DE L'OPERATEUR
Moquette	Moquette beige avec couche fibreuse + colle polymère jaune en faible quantité non séparable	06/02/2019	IMBERT Yoann
LOCALISATION		RESULTAT	
Sol		Amiante non détecté

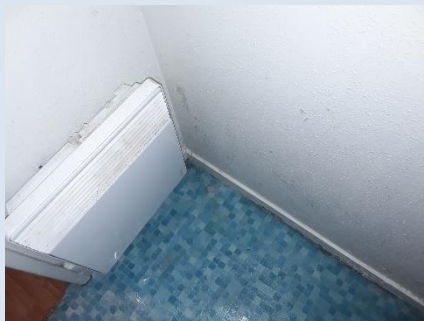
PRELEVEMENT : 72LAD9902P008			
NOM DU CLIENT	NUMERO DU DOSSIER	PIECE OU LOCAL	
OPH77	72LAD9902 06/02/2019	Salle de bains (RC)	
ELEMENT	DESCRIPTIF DU LABORATOIRE	DATE DE PRELEVEMENT	NOM DE L'OPERATEUR
Revêtement souple	Revêtement souple bleu	06/02/2019	IMBERT Yoann
LOCALISATION		RESULTAT	
Sol		Fr1:Amiante non détecté

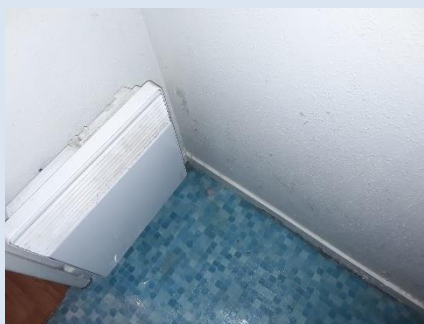
PRELEVEMENT : 72LAD9902P008			
NOM DU CLIENT	NUMERO DU DOSSIER	PIECE OU LOCAL	
OPH77	72LAD9902 06/02/2019	Salle de bains (RC)	
ELEMENT	DESCRIPTIF DU LABORATOIRE	DATE DE PRELEVEMENT	NOM DE L'OPERATEUR
Revêtement souple	Revêtement cassant beige et gris	06/02/2019	IMBERT Yoann
LOCALISATION		RESULTAT	
Sol		Fr2:Amiante non détecté

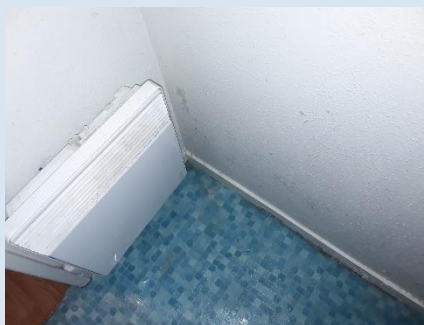
PRELEVEMENT : 72LAD9902P008			
NOM DU CLIENT	NUMERO DU DOSSIER	PIECE OU LOCAL	
OPH77	72LAD9902 06/02/2019	Salle de bains (RC)	
ELEMENT	DESCRIPTIF DU LABORATOIRE	DATE DE PRELEVEMENT	NOM DE L'OPERATEUR
Revêtement souple	Colle polymère jaune non séparable + ragréage gris	06/02/2019	IMBERT Yoann
LOCALISATION		RESULTAT	
Sol		Fr3:Amiante non détecté

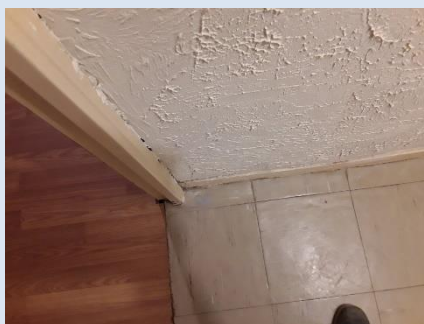
PRELEVEMENT : 72LAD9902P009			
NOM DU CLIENT	NUMERO DU DOSSIER	PIECE OU LOCAL	
OPH77	72LAD9902 06/02/2019	WC (RC)	
ELEMENT	DESCRIPTIF DU LABORATOIRE	DATE DE PRELEVEMENT	NOM DE L'OPERATEUR
Dalle de sol	Revêtement bicouche cassant beige et gris	06/02/2019	IMBERT Yoann
LOCALISATION		RESULTAT	
Sol		Fr1:Amiante non détecté

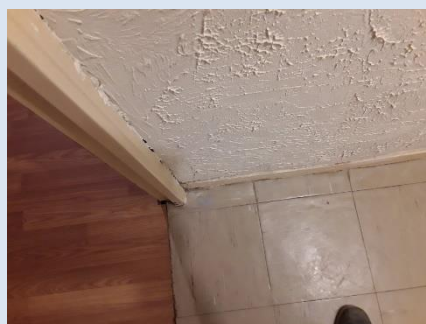
PRELEVEMENT : 72LAD9902P009			
NOM DU CLIENT	NUMERO DU DOSSIER	PIECE OU LOCAL	
OPH77	72LAD9902 06/02/2019	WC (RC)	
ELEMENT	DESCRIPTIF DU LABORATOIRE	DATE DE PRELEVEMENT	NOM DE L'OPERATEUR
Dalle de sol	Colle polymère jaune non séparable + ragréage gris	06/02/2019	IMBERT Yoann
LOCALISATION		RESULTAT	
Sol		Fr2:Amiante non détecté

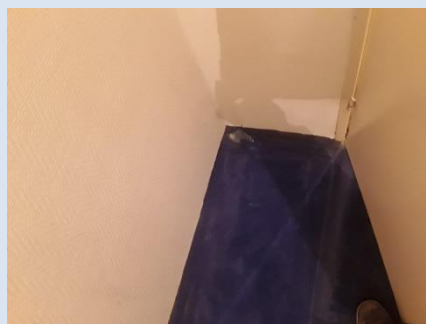
PRELEVEMENT : 72LAD9902P010			
NOM DU CLIENT	NUMERO DU DOSSIER	PIECE OU LOCAL	
OPH77	72LAD9902 06/02/2019	Débarras (RC)	
ELEMENT	DESCRIPTIF DU LABORATOIRE	DATE DE PRELEVEMENT	NOM DE L'OPERATEUR
Moquette	Moquette bleue avec couche en mousse	06/02/2019	IMBERT Yoann
LOCALISATION		RESULTAT	
Sol		Fr1:Amiante non détecté

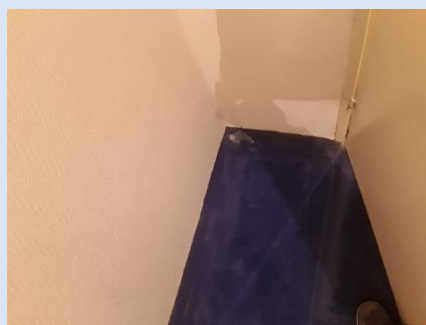
PRELEVEMENT : 72LAD9902P010			
NOM DU CLIENT	NUMERO DU DOSSIER	PIECE OU LOCAL	
OPH77	72LAD9902 06/02/2019	Débarras (RC)	
ELEMENT	DESCRIPTIF DU LABORATOIRE	DATE DE PRELEVEMENT	NOM DE L'OPERATEUR
Moquette	Colle polymère jaune + colle polymère jaune avec poussières non séparable + ragréage blanc en faible quantité non séparable + peinture non séparable	06/02/2019	IMBERT Yoann
LOCALISATION		RESULTAT	
Sol		Fr2:Amiante non détecté

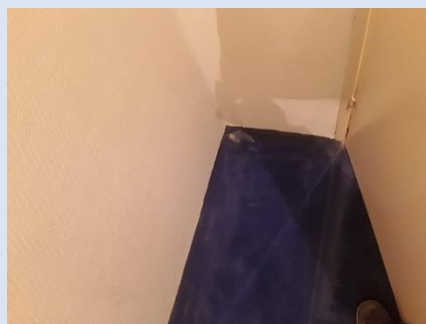
PRELEVEMENT : 72LAD9902P010			
NOM DU CLIENT	NUMERO DU DOSSIER	PIECE OU LOCAL	
OPH77	72LAD9902 06/02/2019	Débarras (RC)	
ELEMENT	DESCRIPTIF DU LABORATOIRE	DATE DE PRELEVEMENT	NOM DE L'OPERATEUR
Moquette	Revêtement souple beige	06/02/2019	IMBERT Yoann
LOCALISATION		RESULTAT	
Sol		Fr3:Amiante non détecté
