Rapport de mission de repérage des matériaux et produits contenant de l'amiante avant réalisation de travaux

Norme NF X 46-020 V .2017

5 RUE DES ARCADES

77176 SAVIGNY LE TEMPLE

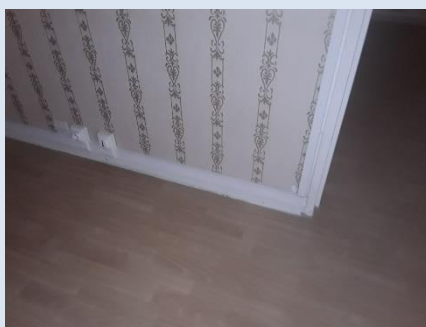
PRELEVEMENT : 72LAE0001P001			
NOM DU CLIENT	NUMERO DU DOSSIER	PIECE OU LOCAL	
OPH77	72LAE0001 25/09/2019	Séjour (RC)	
ELEMENT	DESCRIPTIF DU LABORATOIRE	DATE DE PRELEVEMENT	NOM DE L'OPERATEUR
Enduit	Peinture non séparable + papier non séparable + enduit gris en vrac hétérogène non séparable	25/09/2019	IZABACHENE Lyes
LOCALISATION		RESULTAT	
Mur A		Amiante non détecté

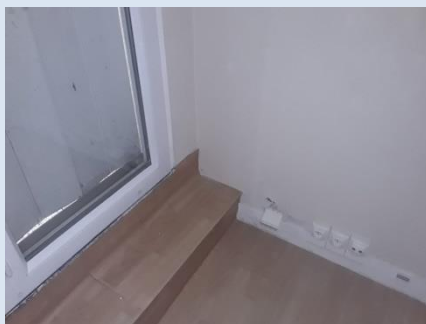
PRELEVEMENT : 72LAE0001P002			
NOM DU CLIENT	NUMERO DU DOSSIER	PIECE OU LOCAL	
OPH77	72LAE0001 25/09/2019	Séjour (RC)	
ELEMENT	DESCRIPTIF DU LABORATOIRE	DATE DE PRELEVEMENT	NOM DE L'OPERATEUR
Enduit / Calicot	Papier peint non séparable + carton non séparable + enduit plâtreux blanc en vrac non séparable	25/09/2019	IZABACHENE Lyes
LOCALISATION		RESULTAT	
Mur C		Amiante détecté (Chrysotile)

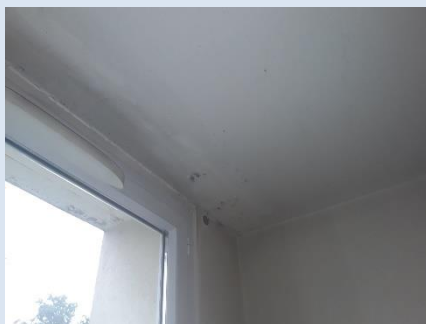
PRELEVEMENT : 72LAE0001P003			
NOM DU CLIENT	NUMERO DU DOSSIER	PIECE OU LOCAL	
OPH77	72LAE0001 25/09/2019	Séjour (RC)	
ELEMENT	DESCRIPTIF DU LABORATOIRE	DATE DE PRELEVEMENT	NOM DE L'OPERATEUR
Enduit / Peinture béton	Peintures multiples non séparable + enduit plâtreux blanc en vrac non séparable	25/09/2019	IZABACHENE Lyes
LOCALISATION		RESULTAT	
Plafond		Amiante non détecté

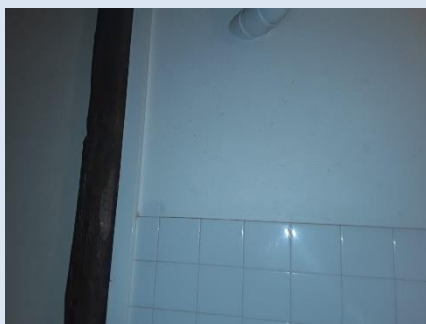
PRELEVEMENT : 72LAE0001P004			
NOM DU CLIENT	NUMERO DU DOSSIER	PIECE OU LOCAL	
OPH77	72LAE0001 25/09/2019	Cuisine (RC)	
ELEMENT	DESCRIPTIF DU LABORATOIRE	DATE DE PRELEVEMENT	NOM DE L'OPERATEUR
Enduit / Peinture béton	Peintures multiples non séparable + enduit gris en vrac non séparable	25/09/2019	IZABACHENE Lyes
LOCALISATION		RESULTAT	
Mur B		Amiante non détecté

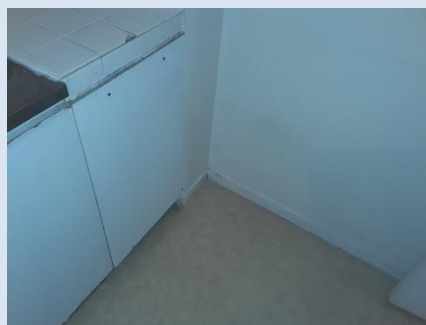
PRELEVEMENT : 72LAE0001P005			
NOM DU CLIENT	NUMERO DU DOSSIER		PIECE OU LOCAL
OPH77	72LAE0001 25/09/2019		Cuisine (RC)
ELEMENT	DESCRIPTIF DU LABORATOIRE	DATE DE PRELEVEMENT	NOM DE L'OPERATEUR
Enduit / Calicot	Peintures multiples non séparable + carton non séparable + enduit plâtreux blanc en vrac non séparable	25/09/2019	IZABACHENE Lyes
LOCALISATION		RESULTAT	
Mur E		Amiante détecté (Chrysotile)

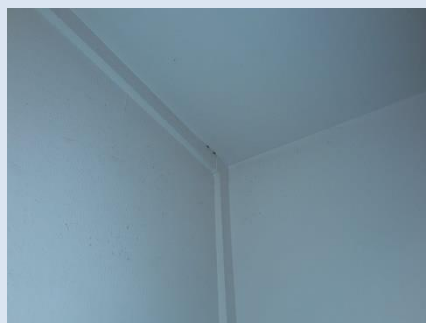
PRELEVEMENT : 72LAE0001P006			
NOM DU CLIENT	NUMERO DU DOSSIER		PIECE OU LOCAL
OPH77	72LAE0001 25/09/2019		Cuisine (RC)
ELEMENT	DESCRIPTIF DU LABORATOIRE	DATE DE PRELEVEMENT	NOM DE L'OPERATEUR
Enduit / Peinture béton	Peintures multiples non séparable + enduit plâtreux blanc en vrac non séparable	25/09/2019	IZABACHENE Lyes
LOCALISATION		RESULTAT	
Plafond		Amiante détecté (Chrysotile)

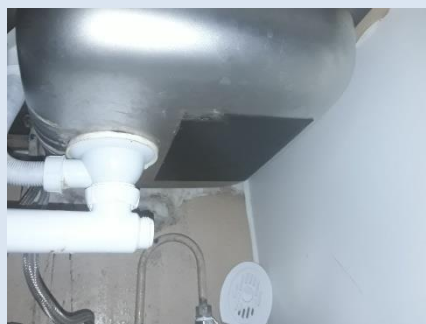
PRELEVEMENT : 72LAE0001P007			
NOM DU CLIENT	NUMERO DU DOSSIER		PIECE OU LOCAL
OPH77	72LAE0001 25/09/2019		Cuisine (RC)
ELEMENT	DESCRIPTIF DU LABORATOIRE	DATE DE PRELEVEMENT	NOM DE L'OPERATEUR
Tampon bitumineux	Matériau bitumineux noir	25/09/2019	IZABACHENE Lyes
LOCALISATION		RESULTAT	
Sous évier		Amiante non détecté
