Rapport de repérage des matériaux et produits contenant de l'amiante avant réalisation de travaux dans un immeuble bâti

2
4 RUE DES ARCADES
77176 SAVIGNY LE TEMPLE

Date du rapport : 09/08/2020

72LAE0202 09/08/2020 - 03:08

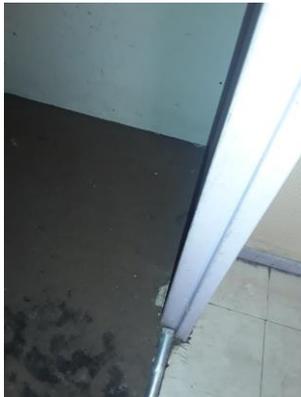
Identification : P012 (Fr1)
Pièce et étage : Placard R+2
Localisation : Sol
Parties d'ouvrages ou de composants : Revêtements de sols (Moquette)
Descriptif Laboratoire : Moquette grise avec poussières
Résultat (justification) : Amiante non détectée (RESULTAT ANALYSE)

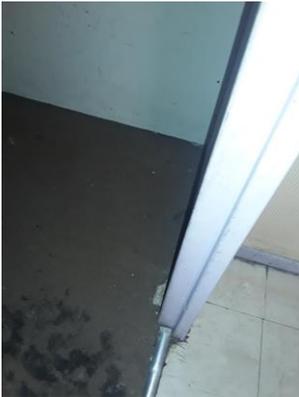
Identification : P012 (Fr2)
Pièce et étage : Placard R+2
Localisation : Sol
Parties d'ouvrages ou de composants : Revêtements de sols (Moquette)
Descriptif Laboratoire : Colle polymère jaune avec poussières non séparable + ragréage gris + peintures multiples non séparable
Résultat (justification) : Amiante non détectée (RESULTAT ANALYSE)

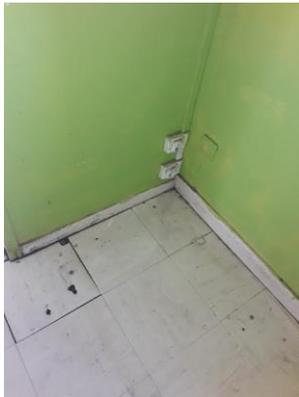
Identification : P013 (Fr1)
Pièce et étage : Cuisine R+2
Localisation : Sol
Parties d'ouvrages ou de composants : Revêtements de sols (Sous-couches (carton, feutre, -) des revêtements souples)
Descriptif Laboratoire : Revêtement bicouche souple beige et rouge
Résultat (justification) : Amiante non détectée (RESULTAT ANALYSE)

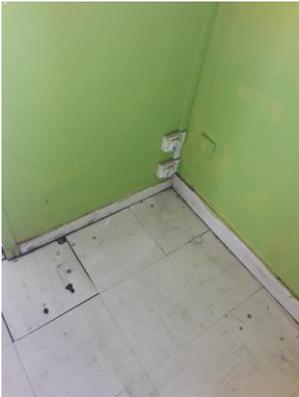
Identification : P013 (Fr2)
Pièce et étage : Cuisine R+2
Localisation : Sol
Parties d'ouvrages ou de composants : Revêtements de sols (Sous-couches (carton, feutre, -) des revêtements souples)
Descriptif Laboratoire : Colle polymère jaune avec poussières
Résultat (justification) : Amiante non détectée (RESULTAT ANALYSE)
