Rapport de mission de repérage des matériaux et produits contenant de l'amiante avant réalisation de travaux

5 RUE DES ARCADES LGT 1

77176 SAVIGNY LE TEMPLE

RAPPORT N° :	72LAF0001	Laboratoire d'Analyses :	ITGA
Repérage réalisé le :	31/10/2017	Adresse laboratoire :	3 RUE ARMAND HERPIN LACROIX - CS 46537 35065 RENNES CEDEX
Accompagnateur :		Numéro d'accréditation :	1-5967
Par :	Alain LEITE LOPES	Organisme d'assurance professionnelle :	ALLIANZ
N° certificat :	C023-SE04-2017	Adresse assurance :	Direction Opérations Entreprises 5C Esplanade Charles de Gaulle 33081 BORDEAUX CEDEX
Date d'obtention :	24/08/2017	N° de contrat d'assurance :	55897385
Organisme certificateur	QUALIT'COMPETENCES 16 rue Willars - 52100 THONVILLE	Date de validité :	31/12/2017

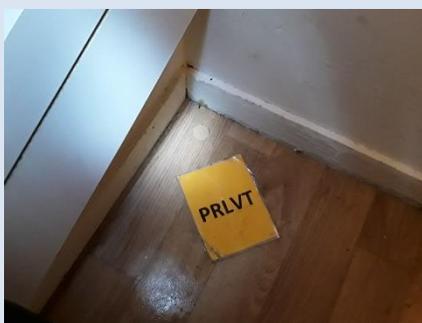
PRELEVEMENT : 72LAF0001P001			
NOM DU CLIENT	NUMERO DU DOSSIER		PIECE OU LOCAL
OPH77	72LAF0001 31/10/2017		Placard
ELEMENT	DESCRIPTIF DU LABORATOIRE	DATE DE PRELEVEMENT	NOM DE L'OPERATEUR
Revêtement souple	Revêtement souple marron + colle polymère jaune non séparable + ragréage gris + peinture non séparable + matériau gris hétérogène non séparable	31/10/2017	LEITE LOPES Alain
LOCALISATION		RESULTAT	
Sol		Amiante non détecté

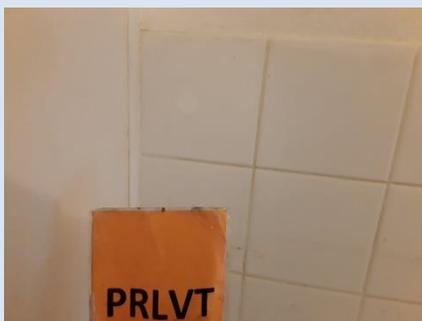
PRELEVEMENT : 72LAF0001P002			
NOM DU CLIENT	NUMERO DU DOSSIER		PIECE OU LOCAL
OPH77	72LAF0001 31/10/2017		Cuisine
ELEMENT	DESCRIPTIF DU LABORATOIRE	DATE DE PRELEVEMENT	NOM DE L'OPERATEUR
Faïence 1	Colle beige + couche plâtreuse blanche avec couche cartonnée non séparable + carrelage	31/10/2017	LEITE LOPES Alain
LOCALISATION		RESULTAT	
Mur A		Amiante non détecté

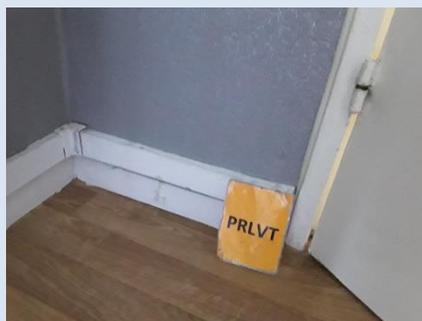
PRELEVEMENT : 72LAF0001P003			
NOM DU CLIENT	NUMERO DU DOSSIER	PIECE OU LOCAL	
OPH77	72LAF0001 31/10/2017	Chambre	
ELEMENT	DESCRIPTIF DU LABORATOIRE	DATE DE PRELEVEMENT	NOM DE L'OPERATEUR
Béton	Matériau gris en vrac non séparable + peintures multiples non séparable + carton non séparable + toile fibreuse blanche non séparable	31/10/2017	LEITE LOPES Alain
LOCALISATION		RESULTAT	
Mur D		Amiante détecté (Chrysotile)

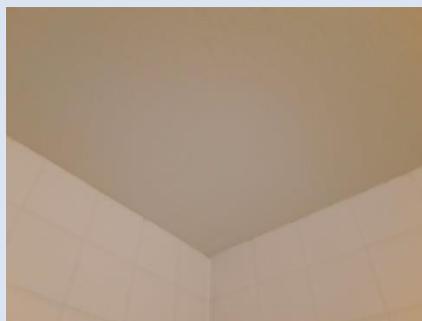
PRELEVEMENT : 72LAF0001P004			
NOM DU CLIENT	NUMERO DU DOSSIER	PIECE OU LOCAL	
OPH77	72LAF0001 31/10/2017	Salle de bains	
ELEMENT	DESCRIPTIF DU LABORATOIRE	DATE DE PRELEVEMENT	NOM DE L'OPERATEUR
Enduit / Peinture béton	Enduit plâtreux blanc en vrac + peinture non séparable + toile fibreuse blanche non séparable	31/10/2017	LEITE LOPES Alain
LOCALISATION		RESULTAT	
Plafond		Amiante détecté (Chrysotile)

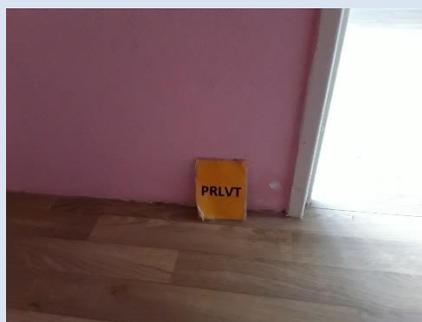
PRELEVEMENT : 72LAF0001P005			
NOM DU CLIENT	NUMERO DU DOSSIER	PIECE OU LOCAL	
OPH77	72LAF0001 31/10/2017	Buanderie	
ELEMENT	DESCRIPTIF DU LABORATOIRE	DATE DE PRELEVEMENT	NOM DE L'OPERATEUR
Enduit	Enduit plâtreux blanc en vrac non séparable + peinture + toile fibreuse blanche non séparable + matériau gris en faible quantité en vrac non séparable	31/10/2017	LEITE LOPES Alain
LOCALISATION		RESULTAT	
Mur D		Amiante détecté (Chrysotile)

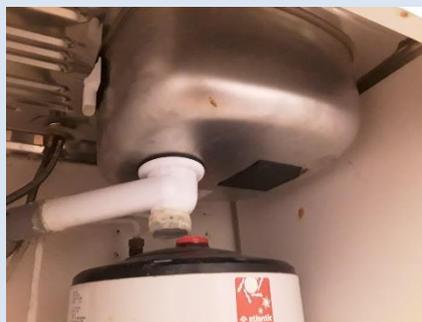
PRELEVEMENT : 72LAF0001P006			
NOM DU CLIENT	NUMERO DU DOSSIER	PIECE OU LOCAL	
OPH77	72LAF0001 31/10/2017	Cuisine	
ELEMENT	DESCRIPTIF DU LABORATOIRE	DATE DE PRELEVEMENT	NOM DE L'OPERATEUR
Revêtement bitumineux	Tampon bitumineux noir	31/10/2017	LEITE LOPES Alain
LOCALISATION		RESULTAT	
Sous évier		Présence de fibres d'amiante (*)

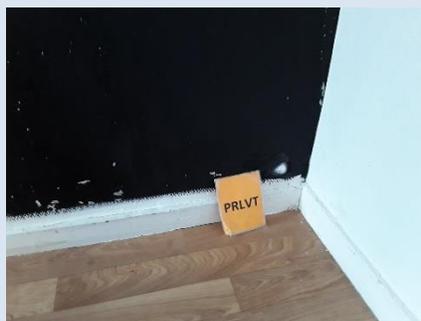
PRELEVEMENT : 72LAF0001P007			
NOM DU CLIENT	NUMERO DU DOSSIER		PIECE OU LOCAL
OPH77	72LAF0001 31/10/2017		Cuisine
ELEMENT	DESCRIPTIF DU LABORATOIRE	DATE DE PRELEVEMENT	NOM DE L'OPERATEUR
Isolant	Matériau plâtreux blanc en vrac + peinture non séparable + papier en vrac non séparable + toile fibreuse blanche en vrac non séparable	31/10/2017	LEITE LOPES Alain
LOCALISATION		RESULTAT	
Mur E		Amiante détecté (Chrysotile)
