Pré-Rapport de repérage des matériaux et produits contenant de l'amiante avant réalisation de travaux dans un immeuble bâti

5 Rue des Arcades - Logement 2 - RC - RSC AF
77176 SAVIGNY LE TEMPLE

Référence du dossier : Diffus OPH77

72LAF0002 16/02/2020 - 03:43

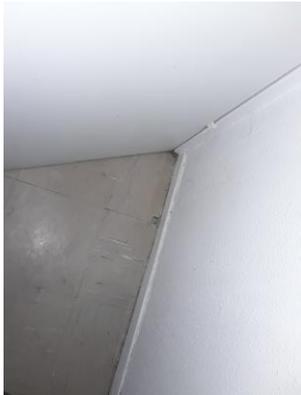
Identification : P001 (Fr1)
Pièce et étage : Cuisine RC
Localisation : Sol
Parties d'ouvrages ou de composants : Autres (Dalle de sol)
Descriptif Laboratoire : Peinture en faible quantité non séparable + revêtement bicouche souple beige et vert
Résultat (justification) : Amiante non détectée (RESULTAT ANALYSE)

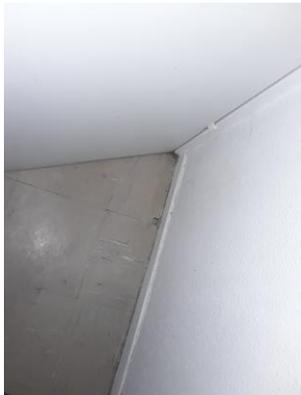
Identification : P001 (Fr2)
Pièce et étage : Cuisine RC
Localisation : Sol
Parties d'ouvrages ou de composants : Autres (Dalle de sol)
Descriptif Laboratoire : Colle polymère jaune + ragréage gris en faible quantité en vrac non séparable
Résultat (justification) : Amiante non détectée (RESULTAT ANALYSE)
