## Rapport de mission de repérage des matériaux et produits contenant de l'amiante avant réalisation de travaux

8 RUE DES ARCADES LGT 1

77176 SAVIGNY LE TEMPLE

RAPPORT N° :	72LAI9901	Laboratoire d'Analyses :	ITGA
Repérage réalisé le :	30/01/2018	Adresse laboratoire :	3 RUE ARMAND HERPIN LACROIX - CS 46537 35065 RENNES CEDEX
Accompagnateur :		Numéro d'accréditation :	1-5967
Par :	Laurent CATE	Organisme d'assurance professionnelle :	ALLIANZ
N° certificat :	CPDI3681	Adresse assurance :	Direction Opérations Entreprises 5C Esplanade Charles de Gaulle 33081 BORDEAUX CEDEX
Date d'obtention :	25/11/2015	N° de contrat d'assurance :	55832566
Organisme certificateur	I.Cert PARC EDONIA - BAT G - RUE DE LA TERRE VICTORIA - 35760 SAINT GREGOIRE	Date de validité :	31/12/2018

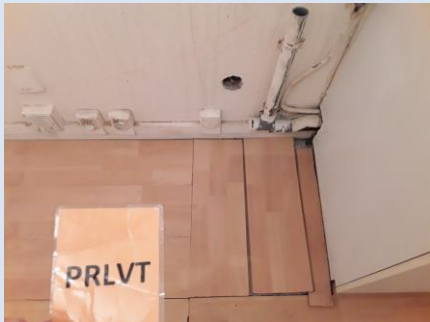
PRELEVEMENT : 72LAI9901P001			
NOM DU CLIENT	NUMERO DU DOSSIER	PIECE OU LOCAL	
OPH77	72LAI9901 30/01/2018	Cuisine	
ELEMENT	DESCRIPTIF DU LABORATOIRE	DATE DE PRELEVEMENT	NOM DE L'OPERATEUR
Dalle de sol	Revêtement souple beige + colle polymère jaune non séparable + revêtement souple jaune + colle polymère jaune avec poussières non séparable + peinture non séparable	30/01/2018	CATE Laurent
LOCALISATION		RESULTAT	
Sol		Amiante non détecté	
EMPLACEMENT

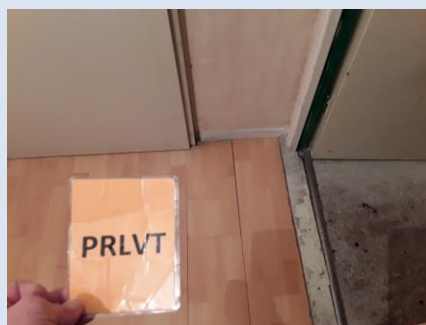
PRELEVEMENT : 72LAI9901P002			
NOM DU CLIENT	NUMERO DU DOSSIER	PIECE OU LOCAL	
OPH77	72LAI9901 30/01/2018	Entrée	
ELEMENT	DESCRIPTIF DU LABORATOIRE	DATE DE PRELEVEMENT	NOM DE L'OPERATEUR
Dalle de sol	Revêtement souple gris + colle polymère jaune non séparable + revêtement souple beige + colle polymère jaune avec poussières non séparable + matériau blanc en faible quantité non séparable	30/01/2018	CATE Laurent
LOCALISATION		RESULTAT	
Sol		Amiante non détecté

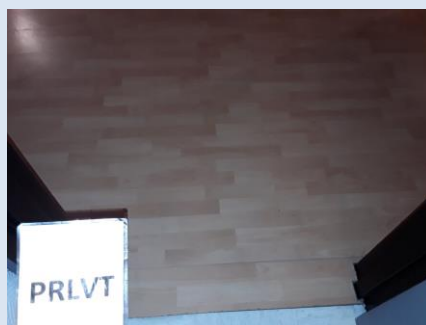
PRELEVEMENT : 72LAI9901P003			
NOM DU CLIENT	NUMERO DU DOSSIER	PIECE OU LOCAL	
OPH77	72LAI9901 30/01/2018	Séjour	
ELEMENT	DESCRIPTIF DU LABORATOIRE	DATE DE PRELEVEMENT	NOM DE L'OPERATEUR
Dalle de sol	Revêtement souple beige + matériau souple blanc + colle polymère jaune avec poussières non séparable + ragréage gris non séparable + peinture en faible quantité non séparable	30/01/2018	CATE Laurent
LOCALISATION		RESULTAT	
Sol		Amiante non détecté

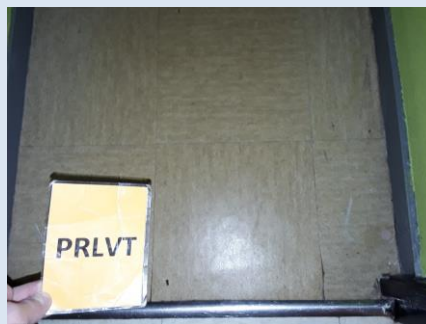
PRELEVEMENT : 72LAI9901P006			
NOM DU CLIENT	NUMERO DU DOSSIER	PIECE OU LOCAL	
OPH77	72LAI9901 30/01/2018	WC	
ELEMENT	DESCRIPTIF DU LABORATOIRE	DATE DE PRELEVEMENT	NOM DE L'OPERATEUR
Dalle de sol	Revêtement souple beige	30/01/2018	CATE Laurent
LOCALISATION		RESULTAT	
Sol		Fr1:Amiante non détecté

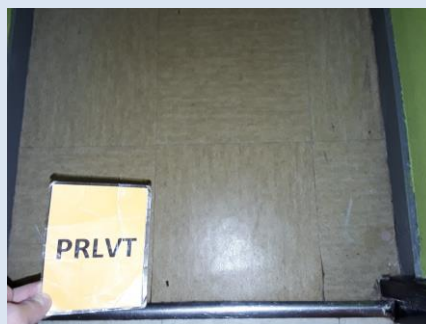
PRELEVEMENT : 72LAI9901P006			
NOM DU CLIENT	NUMERO DU DOSSIER	PIECE OU LOCAL	
OPH77	72LAI9901 30/01/2018	WC	
ELEMENT	DESCRIPTIF DU LABORATOIRE	DATE DE PRELEVEMENT	NOM DE L'OPERATEUR
Dalle de sol	Colle polymère jaune non séparable + ragréage gris + sous couche de ragréage blanche non séparable	30/01/2018	CATE Laurent
LOCALISATION		RESULTAT	
Sol		Fr2:Présence de fibres d'amiante (*)

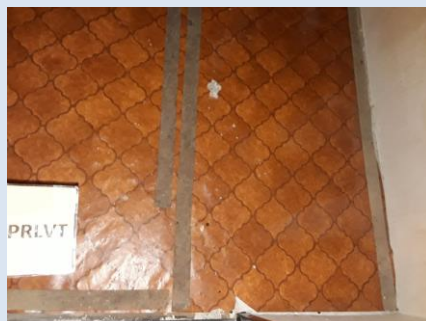
PRELEVEMENT : 72LAI9901P007			
NOM DU CLIENT	NUMERO DU DOSSIER	PIECE OU LOCAL	
OPH77	72LAI9901 30/01/2018	Débarras	
ELEMENT	DESCRIPTIF DU LABORATOIRE	DATE DE PRELEVEMENT	NOM DE L'OPERATEUR
Revêtement souple	Revêtement cassant rouge non séparable + colle polymère incolore avec poussières non séparable	30/01/2018	CATE Laurent
LOCALISATION		RESULTAT	
Sol		Amiante non détecté

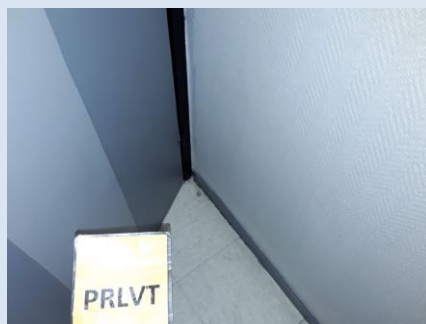
PRELEVEMENT : 72LAI9901P008			
NOM DU CLIENT	NUMERO DU DOSSIER	PIECE OU LOCAL	
OPH77	72LAI9901 30/01/2018	Couloir	
ELEMENT	DESCRIPTIF DU LABORATOIRE	DATE DE PRELEVEMENT	NOM DE L'OPERATEUR
Dalle de sol	Revêtement souple beige + colle polymère jaune non séparable + revêtement souple blanc non séparable + colle polymère jaune non séparable + matériau gris en faible quantité en vrac non séparable + sous couche de ragréage blanche non séparable	30/01/2018	CATE Laurent
LOCALISATION		RESULTAT	
Sols		Présence de fibres d'amiante (*)

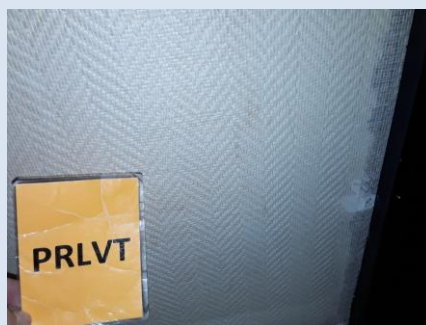
PRELEVEMENT : 72LAI9901P009			
NOM DU CLIENT	NUMERO DU DOSSIER	PIECE OU LOCAL	
OPH77	72LAI9901 30/01/2018	Couloir	
ELEMENT	DESCRIPTIF DU LABORATOIRE	DATE DE PRELEVEMENT	NOM DE L'OPERATEUR
Enduit / Calicot	Matériau plâtreux blanc en vrac non séparable + toile fibreuse blanche non séparable + carton non séparable + papier non séparable + peinture non séparable	30/01/2018	CATE Laurent
LOCALISATION		RESULTAT	
Mur E		Amiante détecté (Chrysotile)

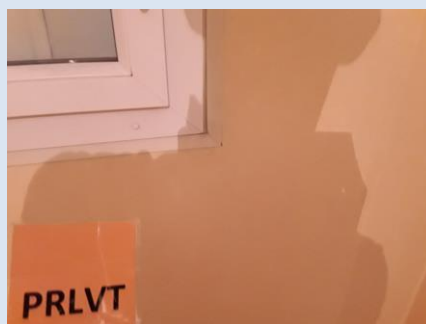
PRELEVEMENT : 72LAI9901P010			
NOM DU CLIENT	NUMERO DU DOSSIER	PIECE OU LOCAL	
OPH77	72LAI9901 30/01/2018	Chambre 2	
ELEMENT	DESCRIPTIF DU LABORATOIRE	DATE DE PRELEVEMENT	NOM DE L'OPERATEUR
Enduit / Peinture béton	Enduit plâtreux blanc en vrac non séparable + matériau gris en vrac non séparable + peinture non séparable	30/01/2018	CATE Laurent
LOCALISATION		RESULTAT	
Mur C		Amiante détecté (Chrysotile)

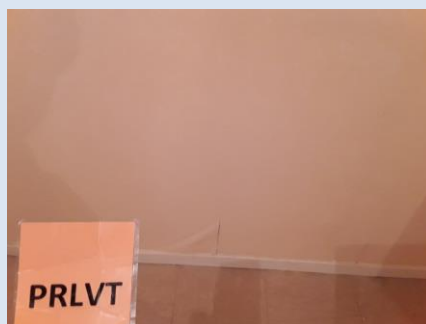
PRELEVEMENT : 72LAI9901P011			
NOM DU CLIENT	NUMERO DU DOSSIER	PIECE OU LOCAL	
OPH77	72LAI9901 30/01/2018	Chambre 2	
ELEMENT	DESCRIPTIF DU LABORATOIRE	DATE DE PRELEVEMENT	NOM DE L'OPERATEUR
Enduit / Calicot	Enduit plâtreux blanc en vrac non séparable + carton non séparable + peinture non séparable	30/01/2018	CATE Laurent
LOCALISATION		RESULTAT	
Mur B		Amiante détecté (Chrysotile)

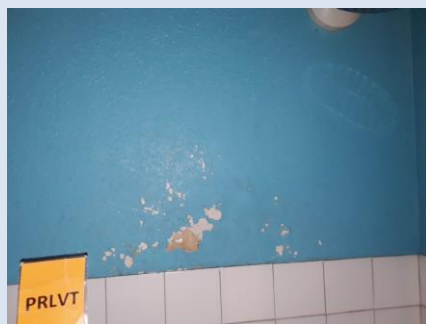
PRELEVEMENT : 72LAI9901P012			
NOM DU CLIENT	NUMERO DU DOSSIER	PIECE OU LOCAL	
OPH77	72LAI9901 30/01/2018	Salle de bains	
ELEMENT	DESCRIPTIF DU LABORATOIRE	DATE DE PRELEVEMENT	NOM DE L'OPERATEUR
Enduit / Peinture plaque de plâtre	Enduit plâtreux blanc en vrac non séparable + carton non séparable + peintures multiples non séparable	30/01/2018	CATE Laurent
LOCALISATION		RESULTAT	
Mur A		Amiante non détecté

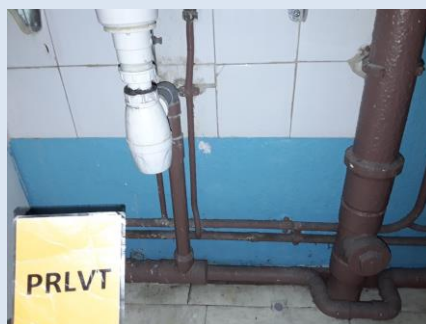
**PRELEVEMENT : 72LAI9901P013**

NOM DU CLIENT	NUMERO DU DOSSIER	PIECE OU LOCAL	
OPH77	72LAI9901 30/01/2018	Salle de bains	
ELEMENT	DESCRIPTIF DU LABORATOIRE	DATE DE PRELEVEMENT	NOM DE L'OPERATEUR
Enduit / Peinture béton	Enduit plâtreux blanc en vrac non séparable + peintures multiples non séparable	30/01/2018	CATE Laurent
LOCALISATION		RESULTAT	
Mur B		Amiante non détecté

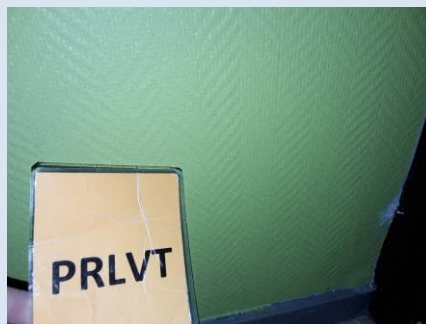
**PRELEVEMENT : 72LAI9901P014**

NOM DU CLIENT	NUMERO DU DOSSIER	PIECE OU LOCAL	
OPH77	72LAI9901 30/01/2018	WC	
ELEMENT	DESCRIPTIF DU LABORATOIRE	DATE DE PRELEVEMENT	NOM DE L'OPERATEUR
Enduit / Calicot	Enduit plâtreux blanc en vrac non séparable + carton non séparable + toile fibreuse blanche en faible quantité non séparable + peintures multiples non séparable	30/01/2018	CATE Laurent
LOCALISATION		RESULTAT	
Mur A		Amiante non détecté

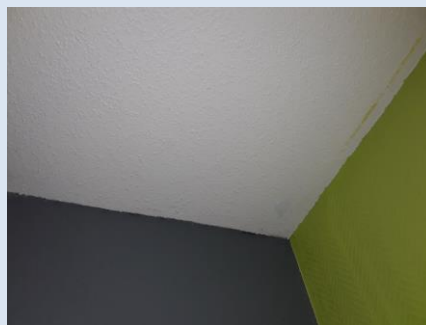
PRELEVEMENT : 72LAI9901P015			
NOM DU CLIENT	NUMERO DU DOSSIER	PIECE OU LOCAL	
OPH77	72LAI9901 30/01/2018	WC	
ELEMENT	DESCRIPTIF DU LABORATOIRE	DATE DE PRELEVEMENT	NOM DE L'OPERATEUR
Enduit / Peinture béton	Enduit vert et rouge en vrac non séparable + peintures multiples non séparable	30/01/2018	CATE Laurent
LOCALISATION		RESULTAT	
Plafond		Amiante détecté (Chrysotile)

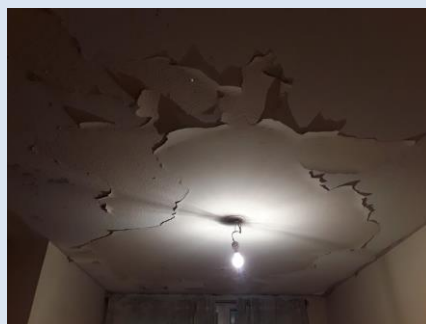
PRELEVEMENT : 72LAI9901P016			
NOM DU CLIENT	NUMERO DU DOSSIER	PIECE OU LOCAL	
OPH77	72LAI9901 30/01/2018	Séjour	
ELEMENT	DESCRIPTIF DU LABORATOIRE	DATE DE PRELEVEMENT	NOM DE L'OPERATEUR
Enduit / Peinture béton	Enduit plâtreux blanc en vrac non séparable + peinture non séparable	30/01/2018	CATE Laurent
LOCALISATION		RESULTAT	
Plafond		Amiante non détecté

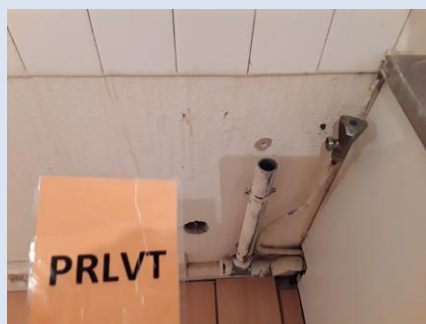
PRELEVEMENT : 72LAI9901P017			
NOM DU CLIENT	NUMERO DU DOSSIER	PIECE OU LOCAL	
OPH77	72LAI9901 30/01/2018	Cuisine	
ELEMENT	DESCRIPTIF DU LABORATOIRE	DATE DE PRELEVEMENT	NOM DE L'OPERATEUR
Peinture	Matériau beige en vrac non séparable + peintures multiples non séparable	30/01/2018	CATE Laurent
LOCALISATION		RESULTAT	
Réseaux de distribution		Amiante non détecté
