## Rapport de mission de repérage des matériaux et produits contenant de l'amiante avant réalisation de travaux

8 RUE DES ARCADES - APT 2

77176 SAVIGNY LE TEMPLE

Rapport N° : 72LAI9902

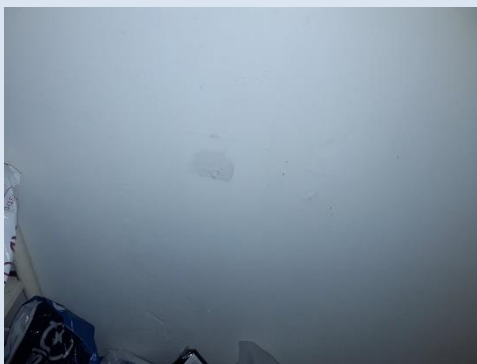
EMPLACEMENT

PRELEVEMENT : 72LAI9902P004		
NOM DU CLIENT	NUMERO DU DOSSIER	PIECE OU LOCAL
OPH77	72LAI9902 24/07/2017	Cellier
MATERIAU	DATE DE PRELEVEMENT	NOM DE L'OPERATEUR
Enduit plâtreux blanc en vrac non séparable + carton non séparable + peinture non séparable	24/07/2017	LOVERGNE Gauthier
LOCALISATION	RESULTAT	
Mur C	Amiante non détecté

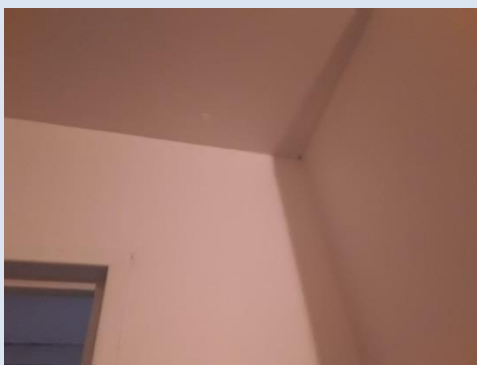
EMPLACEMENT

PRELEVEMENT : 72LAI9902P005		
NOM DU CLIENT	NUMERO DU DOSSIER	PIECE OU LOCAL
OPH77	72LAI9902 24/07/2017	Cellier
MATERIAU	DATE DE PRELEVEMENT	NOM DE L'OPERATEUR
Enduit plâtreux blanc en vrac non séparable + papier non séparable + peinture non séparable	24/07/2017	LOVERGNE Gauthier
LOCALISATION	RESULTAT	
Plafond	Amiante détecté (Chrysotile)

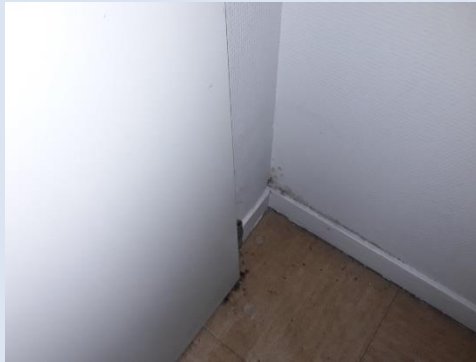
EMPLACEMENT

PRELEVEMENT : 72LAI9902P006		
NOM DU CLIENT	NUMERO DU DOSSIER	PIECE OU LOCAL
OPH77	72LAI9902 24/07/2017	Entrée
MATERIAU	DATE DE PRELEVEMENT	NOM DE L'OPERATEUR
Revêtement souple beige + colle polymère jaune non séparable + ragréage gris + sous couche de ragréage blanche non séparable	24/07/2017	LOVERGNE Gauthier
LOCALISATION	RESULTAT	
Sol	Amiante non détecté

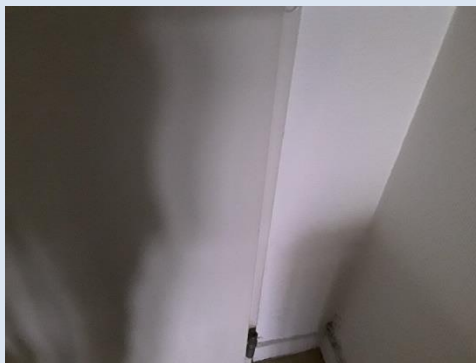
EMPLACEMENT

PRELEVEMENT : 72LAI9902P007		
NOM DU CLIENT	NUMERO DU DOSSIER	PIECE OU LOCAL
OPH77	72LAI9902 24/07/2017	Entrée
MATERIAU	DATE DE PRELEVEMENT	NOM DE L'OPERATEUR
Enduit plâtreux blanc en vrac non séparable + peinture non séparable	24/07/2017	LOVERGNE Gauthier
LOCALISATION	RESULTAT	
Mur D	Amiante non détecté

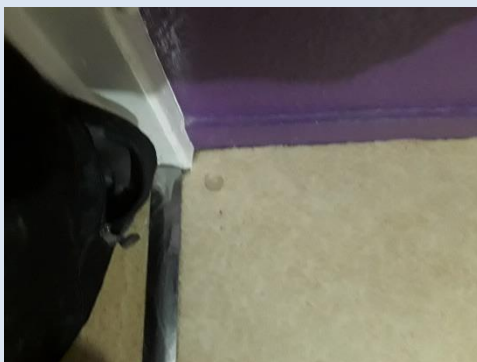
EMPLACEMENT

PRELEVEMENT : 72LAI9902P008		
NOM DU CLIENT	NUMERO DU DOSSIER	PIECE OU LOCAL
OPH77	72LAI9902 24/07/2017	Cuisine
MATERIAU	DATE DE PRELEVEMENT	NOM DE L'OPERATEUR
Revêtement souple beige + colle polymère jaune non séparable + ragréage gris + matériau compact gris hétérogène + peinture non séparable	24/07/2017	LOVERGNE Gauthier
LOCALISATION	RESULTAT	
Sol	Amiante non détecté

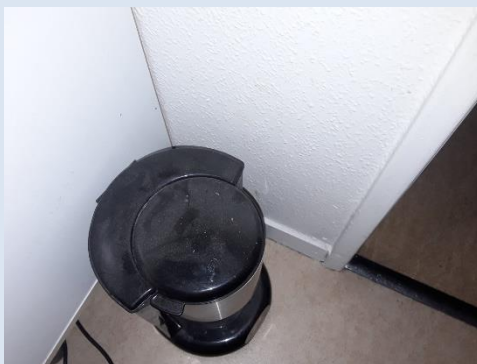
EMPLACEMENT

PRELEVEMENT : 72LAI9902P009		
NOM DU CLIENT	NUMERO DU DOSSIER	PIECE OU LOCAL
OPH77	72LAI9902 24/07/2017	Cuisine
MATERIAU	DATE DE PRELEVEMENT	NOM DE L'OPERATEUR
Enduit plâtreux blanc en vrac non séparable + matériau beige en vrac non séparable + carton non séparable + peinture non séparable	24/07/2017	LOVERGNE Gauthier
LOCALISATION	RESULTAT	
Mur D	Amiante non détecté

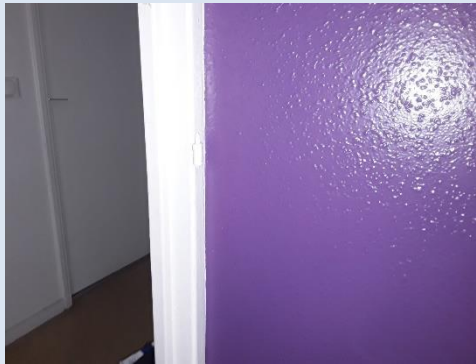
EMPLACEMENT

PRELEVEMENT : 72LAI9902P010		
NOM DU CLIENT	NUMERO DU DOSSIER	PIECE OU LOCAL
OPH77	72LAI9902 24/07/2017	Cuisine
MATERIAU	DATE DE PRELEVEMENT	NOM DE L'OPERATEUR
Enduit plâtreux blanc en vrac non séparable + carton non séparable + peinture non séparable	24/07/2017	LOVERGNE Gauthier
LOCALISATION	RESULTAT	
Mur A	Amiante détecté (Chrysotile)

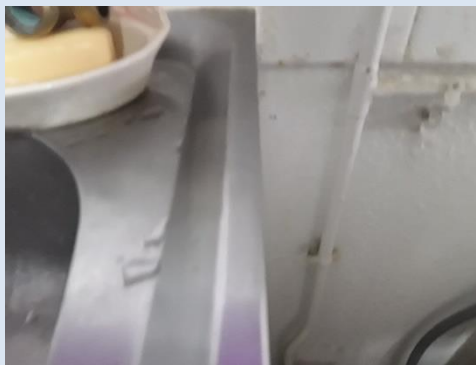
EMPLACEMENT

PRELEVEMENT : 72LAI9902P011		
NOM DU CLIENT	NUMERO DU DOSSIER	PIECE OU LOCAL
OPH77	72LAI9902 24/07/2017	Cuisine
MATERIAU	DATE DE PRELEVEMENT	NOM DE L'OPERATEUR
Enduit plâtreux blanc en vrac non séparable + matériau gris en vrac non séparable + peinture non séparable	24/07/2017	LOVERGNE Gauthier
LOCALISATION	RESULTAT	
Mur B	Amiante non détecté

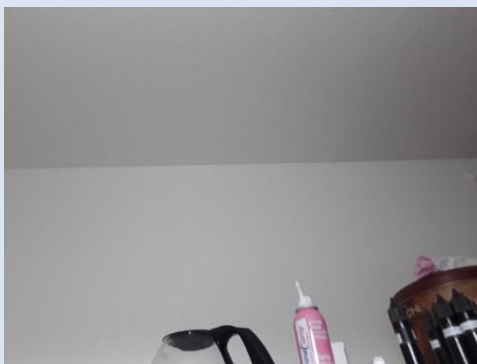
EMPLACEMENT

PRELEVEMENT : 72LAI9902P012		
NOM DU CLIENT	NUMERO DU DOSSIER	PIECE OU LOCAL
OPH77	72LAI9902 24/07/2017	Cuisine
MATERIAU	DATE DE PRELEVEMENT	NOM DE L'OPERATEUR
Enduit plâtreux blanc en vrac non séparable + papier non séparable + peinture non séparable	24/07/2017	LOVERGNE Gauthier
LOCALISATION	RESULTAT	
Plafond	Amiante détecté (Chrysotile)

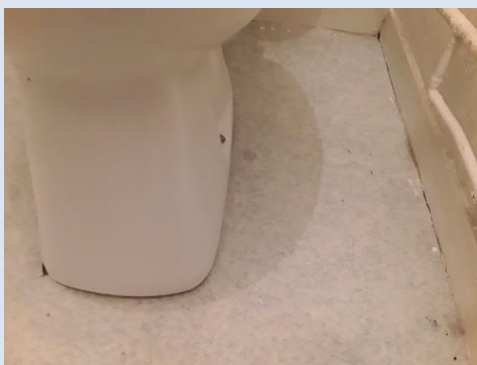
EMPLACEMENT

PRELEVEMENT : 72LAI9902P013		
NOM DU CLIENT	NUMERO DU DOSSIER	PIECE OU LOCAL
OPH77	72LAI9902 24/07/2017	WC
MATERIAU	DATE DE PRELEVEMENT	NOM DE L'OPERATEUR
Revêtement souple vert + colle polymère jaune non séparable + ragréage rose + ragréage gris	24/07/2017	LOVERGNE Gauthier
LOCALISATION	RESULTAT	
Sol	Amiante non détecté
