Rapport de Repérage des matériaux et produits contenant de l'amiante avant réalisation de travaux dans un immeuble bâti

Numéro de dossier : MA2211184464
Rapport édité le : 15/12/2022

2 RUE HAUTE
77176 SAVIGNY LE TEMPLE
Bat. 2; Etage 3; Porte 4

Lot numéro 72LAA0304,

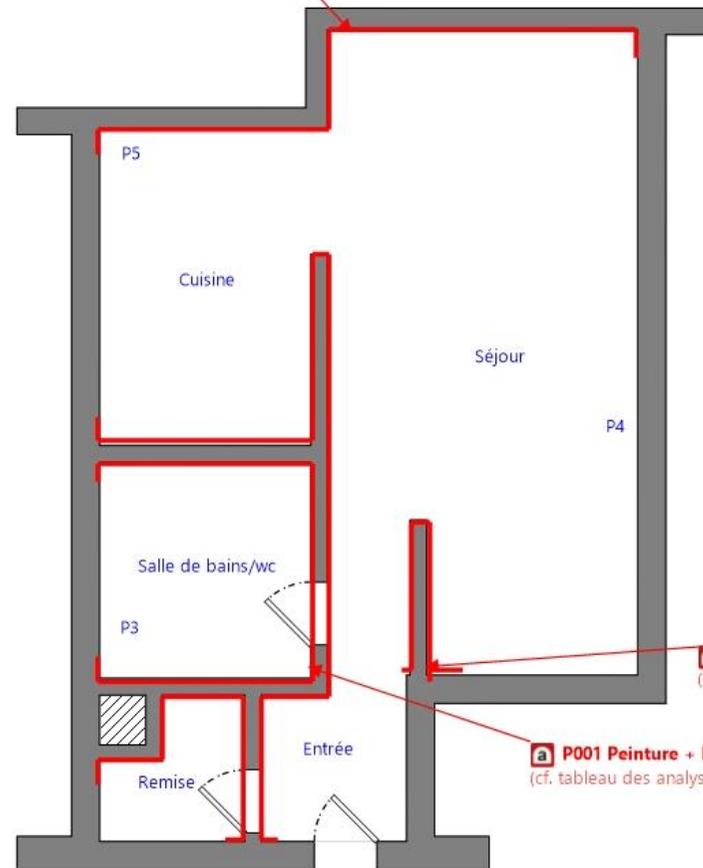
3ème Etage Mur/Porte4

P006 Peinture + Enduit de jointoiment + Bande + plaques de plâtre EP
(cf. tableau des analyses)

P002 Peinture + Enduit de jointoiment + Bande + plaques de
(cf. tableau des analyses)

P001 Peinture + Enduit de jointoiment + Bande + plaques de plâtre EP
(cf. tableau des analyses)

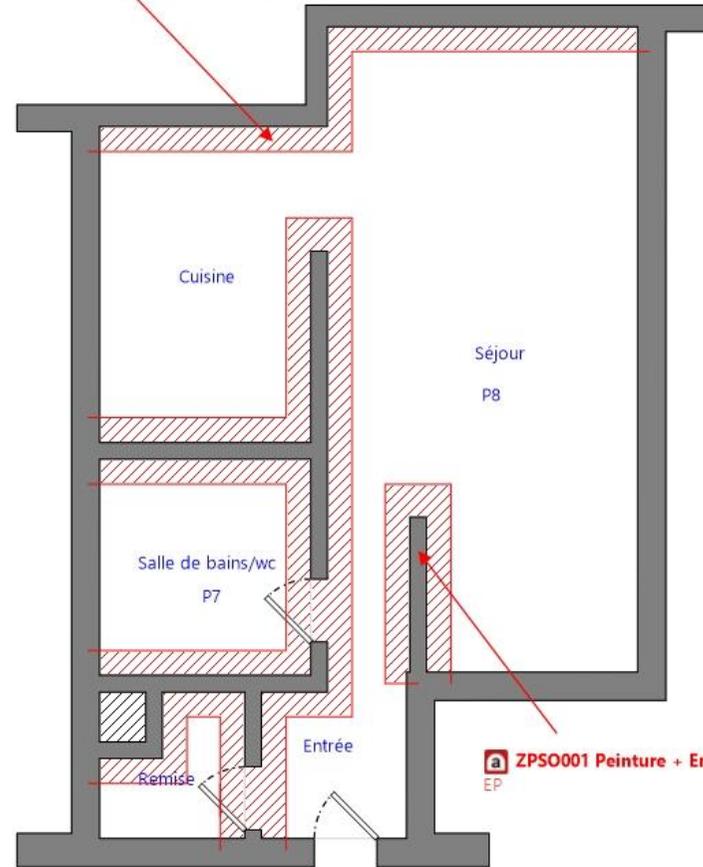
3ème Etage Plafond/Porte4

ZPSO003 Peinture + Enduit de jointolement + Bande + plaques de plâtre
EP

ZPSO001 Peinture + Enduit de jointolement + Bande + plaques de plâtre
EP
