Rapport de Repérage des matériaux et produits contenant de l'amiante avant réalisation de travaux dans un immeuble bâti

Numéro de dossier : MA2210159852
Rapport édité le : 31/10/2022

2 Rue des Arcades (72lac0202)
77176 Savigny-le-Temple

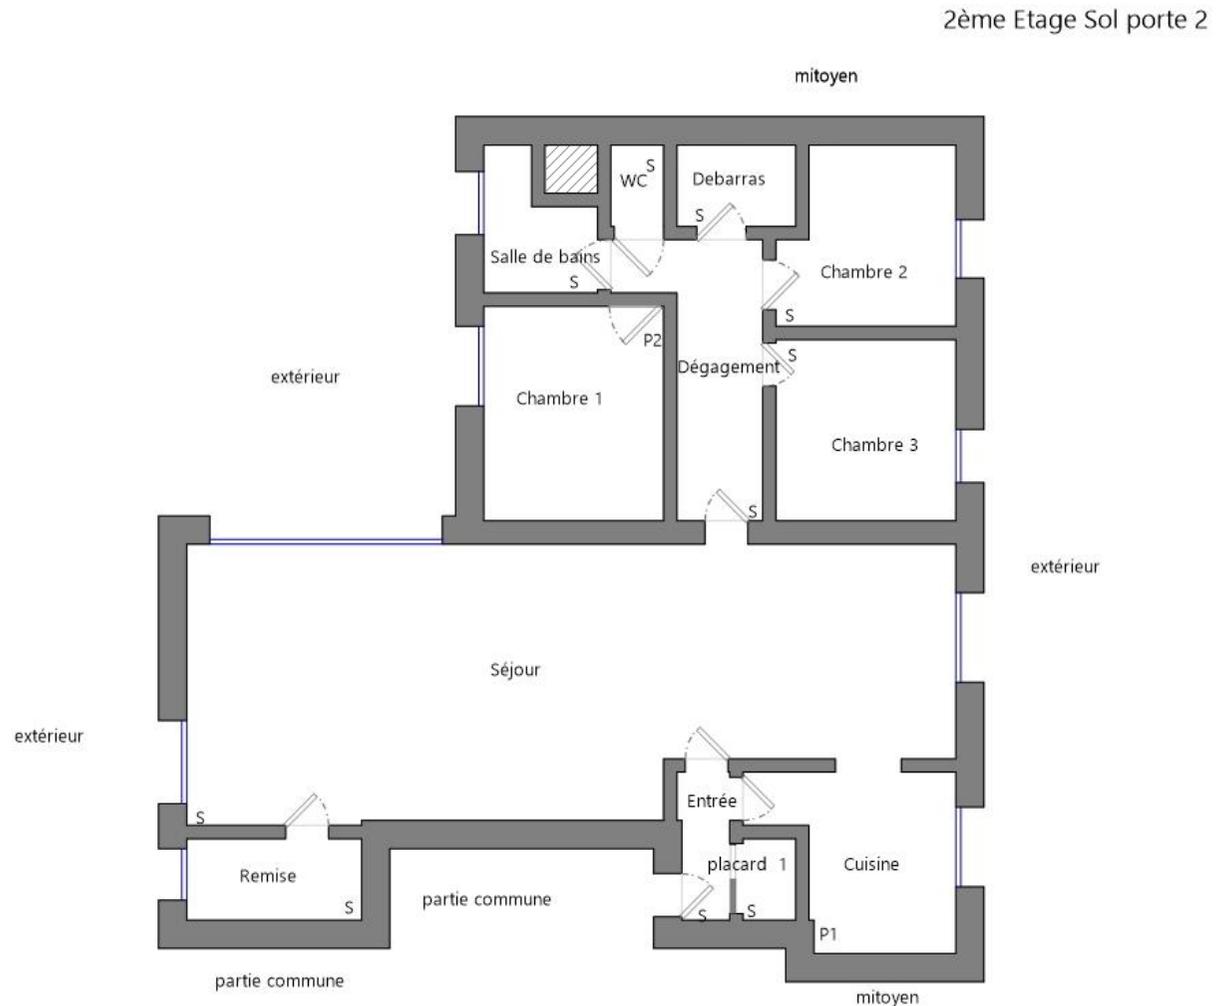
| | Planche de repérage des matériaux et produits amiantés |

| ZPSO | Niveau | Localisation | Zone | Description du prélèvement réalisé | Surface indicative |
|---|---|--|--|---|---|
| ZPSO002 | 2ème étage porte 02 | Séjour; Remise; Chambre 1; Salle de bains; Chambre 2; Chambre 3; Cuisine | Doublages avec liaisons sur murs et plafonds | <p>Analyse : P003</p> <ul style="list-style-type: none"> - Phase 2 Matériau de type peinture (blanc) ; matériau de type maillage de fibres et liant (blanc) ; matériau semi-dur (blanc) ; matériau de type peinture (marron) ; matériau semi-dur (fibreuse) (beige) ; matériau souple fibreux de type papier, carton (blanc) ; matériau semi-dur de type enduit (blanc) ; matériau souple fibreux de type papier, carton (marron) ; matériau semi-dur de type plâtre (blanc) (Présence d'amiante) - Phase 3 Matériau souple fibreux de type papier, carton (blanc) (Absence d'amiante) - Phase 4 Matériau souple fibreux de type papier, carton (marron) (Absence d'amiante) <p>Analyse : P004</p> <ul style="list-style-type: none"> - Phase 2 Matériau de type peinture (blanc) ; matériau de type maillage de fibres et liant (blanc) ; matériau de type peinture (beige) ; matériau souple fibreux de type papier, carton (beige) ; matériau semi-dur (fibreuse) (beige) ; matériau semi-dur (blanc) ; matériau souple fibreux de type papier, carton (blanc) ; matériau semi-dur de type enduit (blanc) ; matériau souple fibreux de type papier, carton (marron) ; matériau semi-dur de type plâtre (blanc) en traces (Présence d'amiante) - Phase 3 Matériau souple fibreux de type papier, carton (beige) (Absence d'amiante) - Phase 4 Matériau souple fibreux de type papier, carton (blanc) (Absence d'amiante) - Phase 5 Matériau souple fibreux de type papier, carton (marron) (Absence d'amiante) - Phase 6 Matériau semi-dur de type plâtre (blanc) (Absence d'amiante) | 19Mm2 |
| ZPSO003 | 2ème étage porte 02 | Entrée; placard 1; Séjour; Remise; Chambre 1; Chambre 3; Cuisine | Mur de refend | <p>Analyse : P005</p> <ul style="list-style-type: none"> - Phase 2 Matériau de type peinture (blanc) ; matériau de type maillage de fibres et liant (blanc) ; matériau (transparent) ; matériau semi-dur (blanc) ; matériau de type système d'enduit peinture (beige) ; matériau semi-dur (fibreuse) (beige) ; matériau semi-dur (blanc) (Absence d'amiante) <p>Analyse : P006</p> <ul style="list-style-type: none"> - Phase 2 Matériau de type peinture (blanc) ; matériau de type maillage de fibres et liant (blanc) ; matériau de type système d'enduit peinture (bleu) ; matériau souple fibreux de type papier, carton (marron) ; matériau de type peinture (beige) ; matériau semi-dur (blanc) ; matériau semi-dur (gris) en traces (Présence d'amiante) - Phase 3 Matériau souple fibreux de type papier, carton (marron) (Absence d'amiante) | 26m2 |

| ZPSO | Niveau | Localisation | Zone | Description du prélèvement réalisé | Surface indicative |
|---|---|---|---|---|---|
| ZPSO004 | 2ème étage porte 02 | Entrée; placard 1; Séjour; Remise; Dégagement; Chambre 1; Salle de bains; WC; Debarras; Chambre 2; Chambre 3; Cuisine | Cloisons avec liaisons sur murs et plafonds | <p><u>Analyse : P007</u></p> <ul style="list-style-type: none"> - Phase 2 Matériau de type peinture (blanc) ; matériau de type maillage de fibres et liant (blanc) ; matériau (transparent) ; matériau semi-dur (blanc) ; matériau de type système d'enduit peinture (marron) ; matériau semi-dur (fibreuse) (beige) ; matériau souple fibreux de type papier, carton (blanc) ; matériau semi-dur de type enduit (blanc) ; matériau souple fibreux de type papier, carton (marron) ; matériau semi-dur de type plâtre (blanc) (Présence d'amiante) - Phase 3 Matériau souple fibreux de type papier, carton (blanc) (Absence d'amiante) - Phase 4 Matériau souple fibreux de type papier, carton (marron) (Absence d'amiante) <p><u>Analyse : P008</u></p> <ul style="list-style-type: none"> - Phase 2 Matériau de type peinture (blanc) ; matériau de type maillage de fibres et liant (blanc) ; matériau de type peinture (beige) ; matériau semi-dur (blanc) ; matériau souple fibreux de type papier, carton (blanc) ; matériau semi-dur de type enduit (blanc) ; matériau souple fibreux de type papier, carton (marron) ; matériau semi-dur de type plâtre (blanc) en traces (Présence d'amiante) - Phase 3 Matériau semi-dur de type plâtre (blanc) (Absence d'amiante) - Phase 4 Matériau souple fibreux de type papier, carton (marron) (Absence d'amiante) - Phase 5 Matériau souple fibreux de type papier, carton (blanc) (Absence d'amiante) | 160m2 |
| ZPSO005 | 2ème étage porte 02 | Entrée; placard 1; Séjour; Remise; Dégagement; Chambre 1; Salle de bains; WC; Debarras; Chambre 2; Chambre 3; Cuisine | Plafond | <p><u>Analyse : P009</u></p> <ul style="list-style-type: none"> - Matériau de type système d'enduit peinture (blanc) ; matériau semi-dur (blanc) ; matériau semi-dur (gris) en traces (Présence d'amiante) <p><u>Analyse : P010</u></p> <ul style="list-style-type: none"> - Phase 2 Matériau de type peinture (blanc) ; matériau de type maillage de fibres et liant (blanc) ; matériau semi-dur (beige) (Absence d'amiante) | 82m2 |

Dans le cas où des matériaux contenant de l'amiante ont été repérés, il convient s'il a lieu de confier le désamiantage à une entreprise certifiée. Le repérage est conforme à la réglementation dans le cadre de cette mission. Toutefois, il n'est jamais possible d'être parfaitement exhaustif, dans la mesure où un sondage n'est représentatif qu'à l'endroit précis du support investigué. Il convient donc de rester toujours très vigilant lors des travaux quant à l'éventuelle mise à jour de matériaux suspects ce qui nécessitera un repérage complémentaire.
