Rapport de Repérage Amiante Avant réalisation de travaux dans un immeuble bâti

Numéro de dossier : M7649134
Date d'intervention : 06/10/2021

72LAF0101
5 RUE DES ARCADES
77176 SAVIGNY LE TEMPLE
Bat. N/A; Etage 1; Porte 1

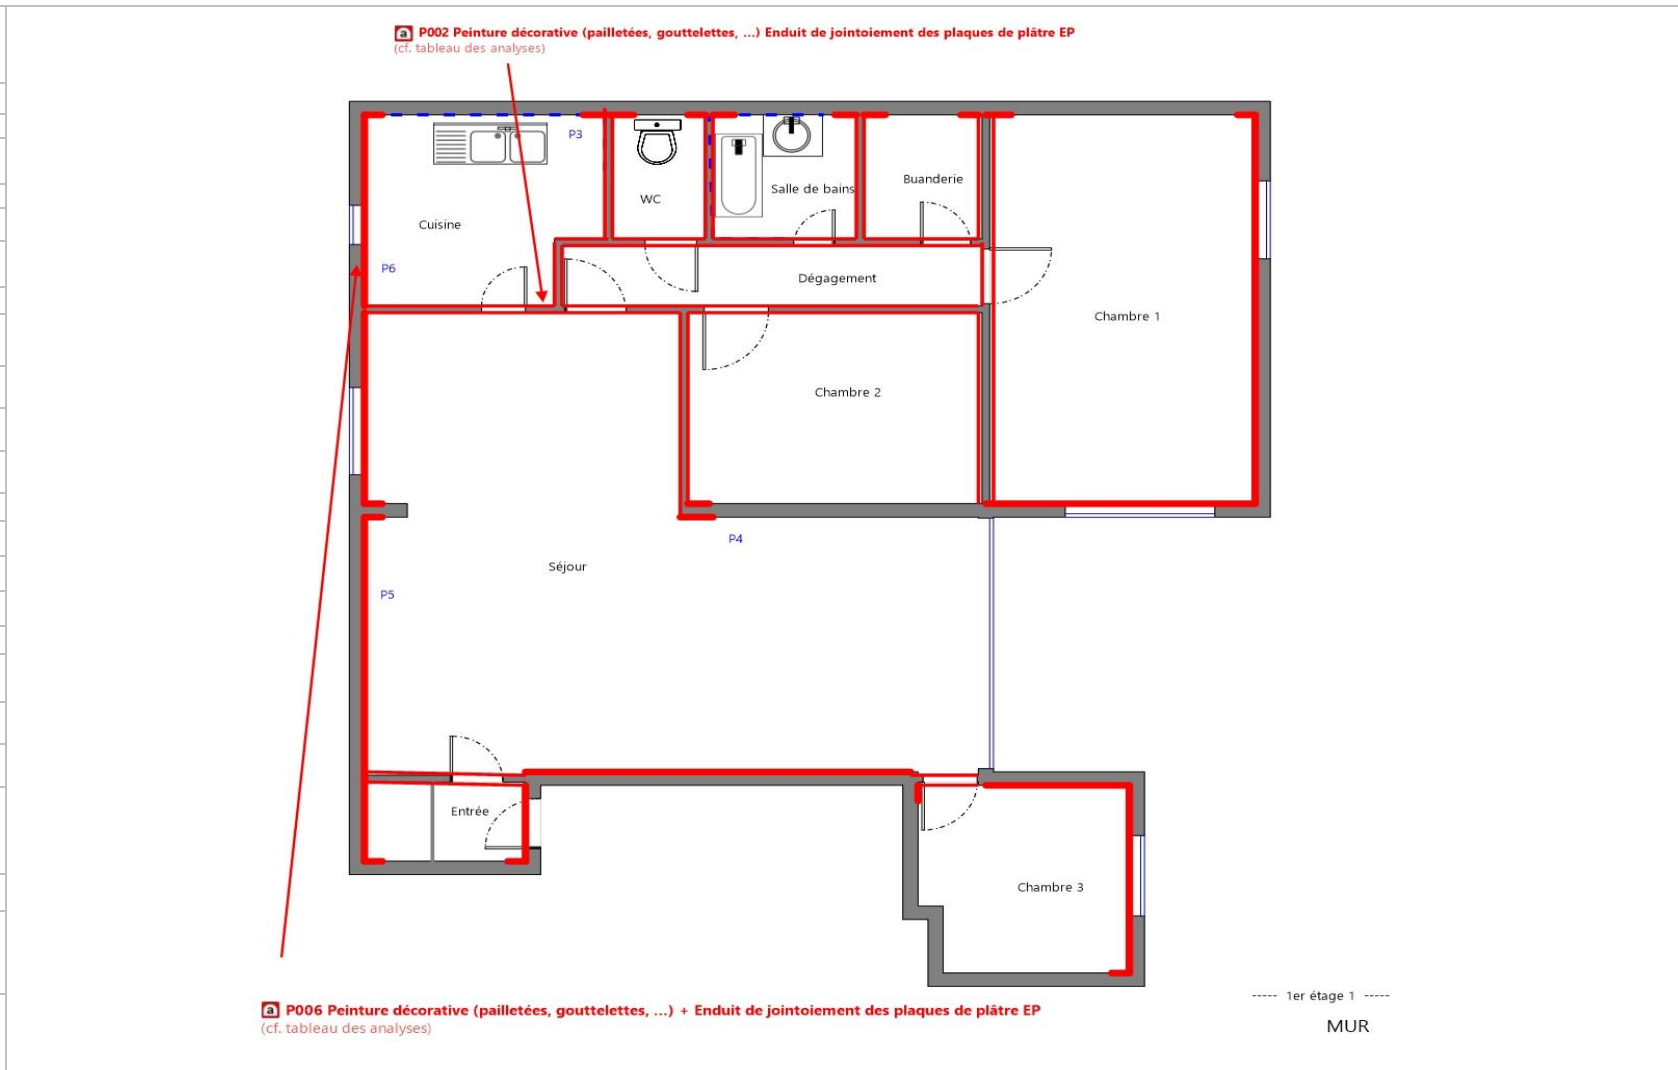
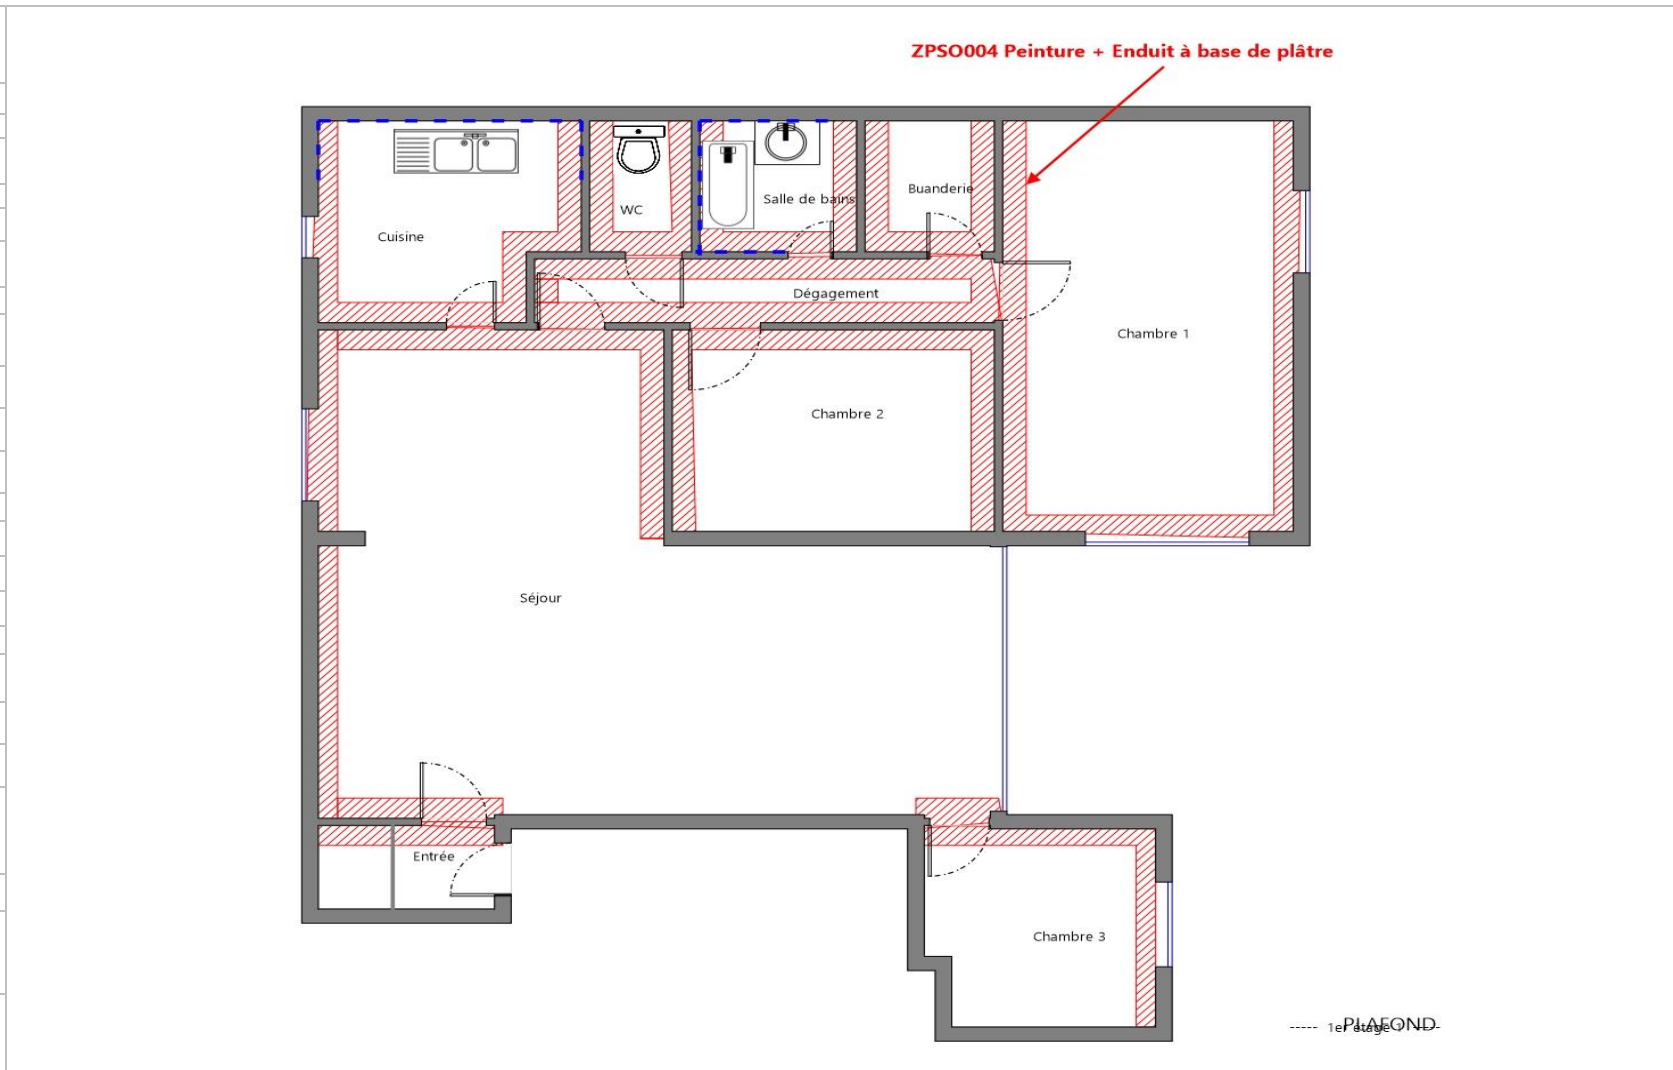
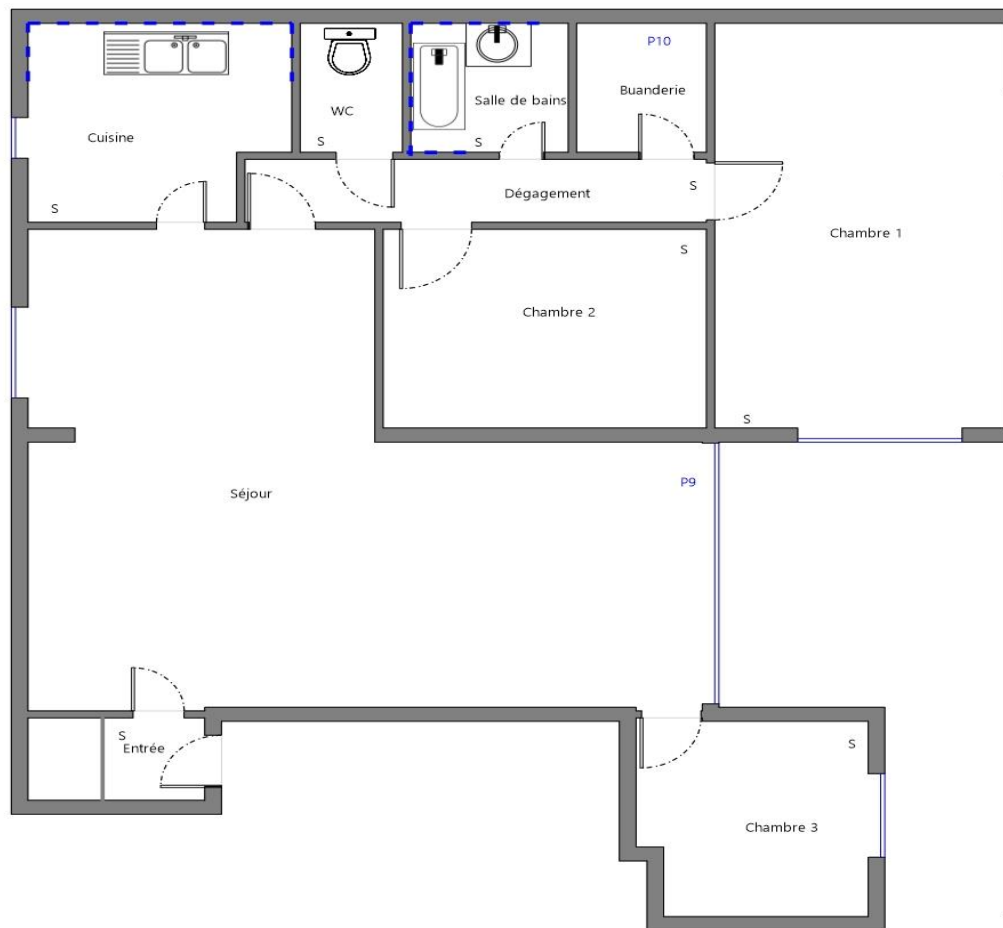
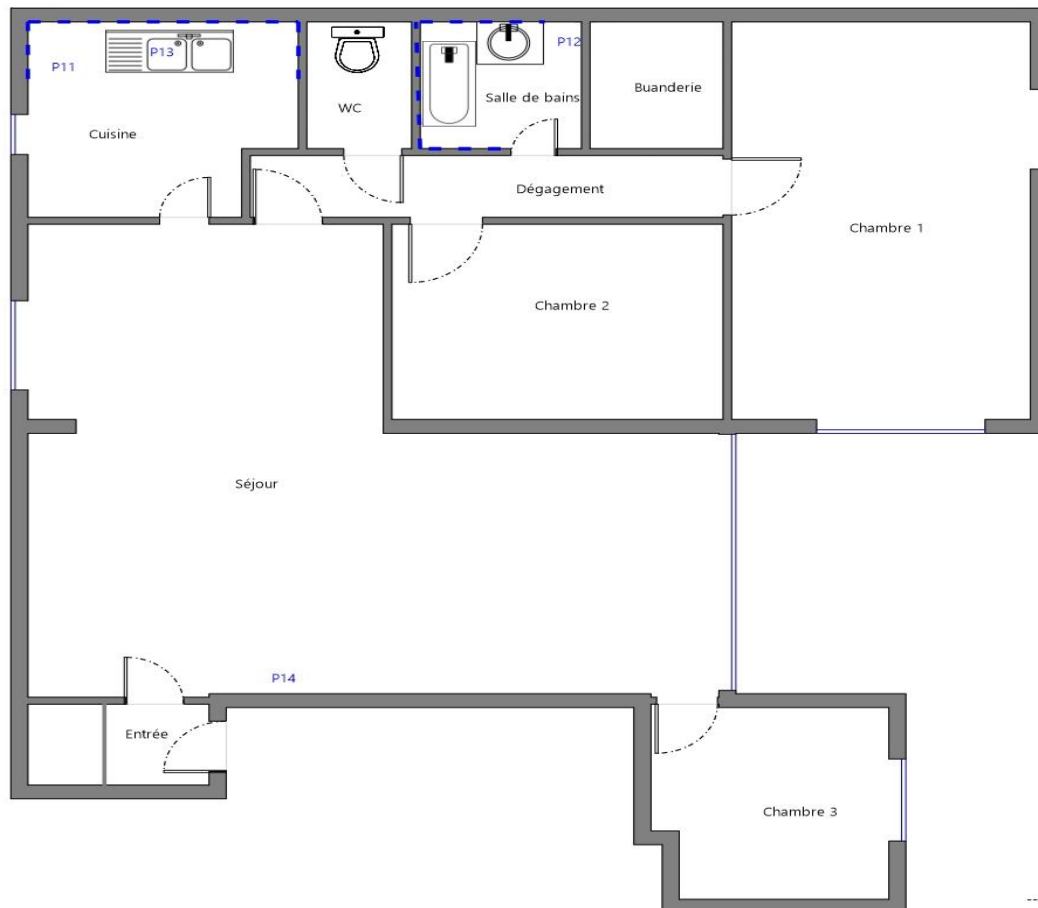
ZPSO	Niveau	Localisation	Zone	Description du prélèvement réalisé*
ZPSO001	1er étage 1	Entrée; Séjour; Cuisine; Dégagement; WC; Salle de bains; Buanderie; Chambre 1; Chambre 2; Chambre 3	Cloisons avec liaisons sur murs et plafonds	Analyse : P001 - Matériau de type système d'enduit peinture (blanc) (Absence d'amiante) Analyse : P002 - Phase 1 Matériau semi-dur (beige) ; matériau souple fibreux de type papier, carton (marron) ; matériau semi-dur de type plâtre (blanc) en traces (Présence d'amiante) - Phase 2 Matériau souple fibreux de type papier, carton (marron) (Absence d'amiante) - Phase 3 Matériau semi-dur de type plâtre (blanc) (Absence d'amiante)
ZPSO003	1er étage 1	Entrée; Séjour; Cuisine; Chambre 1; Chambre 2; Chambre 3	Doublages avec liaisons sur murs et plafonds	Analyse : P005 - Phase 1 Matériau de type système d'enduit peinture (beige) ; matériau souple fibreux de type papier, carton (marron) ; matériau semi-dur de type plâtre (blanc) en traces (Absence d'amiante) - Phase 2 Matériau souple fibreux de type papier, carton (marron) (Absence d'amiante) Analyse : P006 - Phase 1 Matériau de type système d'enduit peinture (beige) ; matériau souple fibreux de type papier, carton (marron) ; matériau semi-dur de type plâtre (blanc) en traces (Présence d'amiante) - Phase 2 Matériau souple fibreux de type papier, carton (marron) (Absence d'amiante) - Phase 3 Matériau semi-dur de type plâtre (blanc) (Absence d'amiante)

P004	<u>Identifiant:</u> ZPSO002 <u>Description:</u> Couche1: Peinture décorative (pailletées, gouttelettes, ...) + Couche2: Enduit à base de plâtre lissé ou taloché	- Matériau de type système d'enduit peinture (blanc) : Absence d'amiante	Absence d'amiante
P005	<u>Identifiant:</u> ZPSO003 <u>Description:</u> Couche1: Peinture décorative (pailletées, gouttelettes, ...) + Couche2: Enduit de jointoiment des plaques de plâtre	- Phase 1 Matériau de type système d'enduit peinture (beige) ; matériau souple fibreux de type papier, carton (marron) ; matériau semi-dur de type plâtre (blanc) en traces Absence d'amiante - Phase 2 Matériau souple fibreux de type papier, carton (marron) Absence d'amiante	Absence d'amiante
P006	<u>Identifiant:</u> ZPSO003 <u>Description:</u> Couche1: Peinture décorative (pailletées, gouttelettes, ...) + Couche2: Enduit de jointoiment des plaques de plâtre	- Phase 1 Matériau de type système d'enduit peinture (beige) ; matériau souple fibreux de type papier, carton (marron) ; matériau semi-dur de type plâtre (blanc) en traces Présence d'amiante - Phase 2 Matériau souple fibreux de type papier, carton (marron) Absence d'amiante - Phase 3 Matériau semi-dur de type plâtre (blanc) Absence d'amiante	Présence d'amiante

Des matériaux amiantés ont été repéré, Adx-groupe doit procéder à la quantification de ceux-ci, nous vous invitons à appeler votre chargé d'affaire dédié ou nos bureaux afin de prévoir une mission complémentaire.
