Rapport de mission de repérage des matériaux et produits contenant de l'amiante avant réalisation de travaux

Norme NF X 46-020 V .2017

3 ALLEE DES MARCHES

77200 TORCY

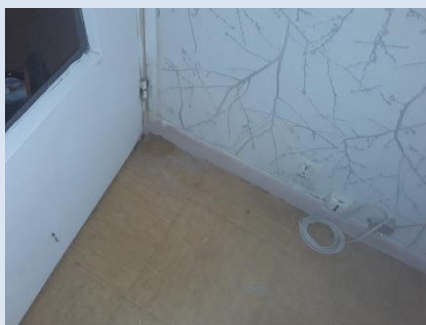
PRELEVEMENT : 73LAC0101-2P001			
NOM DU CLIENT	NUMERO DU DOSSIER		PIECE OU LOCAL
OPH77	73LAC0101-2 30/08/2019		Séjour (Rez de chaussée)
ELEMENT	DESCRIPTIF DU LABORATOIRE	DATE DE PRELEVEMENT	NOM DE L'OPERATEUR
Revêtement de sols	Revêtement souple beige	30/08/2019	IZABACHENE Lyes
LOCALISATION		RESULTAT	
Sol		Fr1:Amiante non détecté

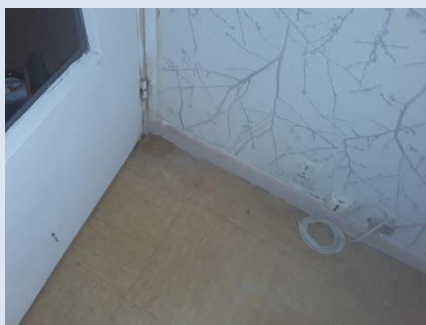
PRELEVEMENT : 73LAC0101-2P001			
NOM DU CLIENT	NUMERO DU DOSSIER		PIECE OU LOCAL
OPH77	73LAC0101-2 30/08/2019		Séjour (Rez de chaussée)
ELEMENT	DESCRIPTIF DU LABORATOIRE	DATE DE PRELEVEMENT	NOM DE L'OPERATEUR
Revêtement de sols	Colle polymère jaune avec poussières non séparable + ragréage gris non séparable + matériau souple blanc non séparable + ragréage rose non séparable	30/08/2019	IZABACHENE Lyes
LOCALISATION		RESULTAT	
Sol		Fr2:Amiante non détecté

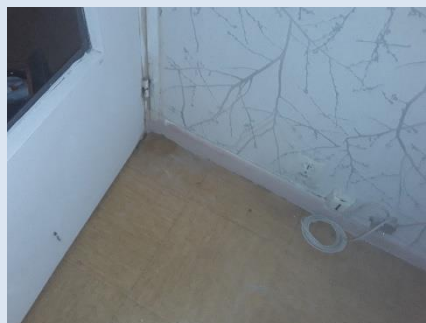
PRELEVEMENT : 73LAC0101-2P001			
NOM DU CLIENT	NUMERO DU DOSSIER	PIECE OU LOCAL	
OPH77	73LAC0101-2 30/08/2019	Séjour (Rez de chaussée)	
ELEMENT	DESCRIPTIF DU LABORATOIRE	DATE DE PRELEVEMENT	NOM DE L'OPERATEUR
Revêtement de sols	Matériau compact gris	30/08/2019	IZABACHENE Lyes
LOCALISATION		RESULTAT	
Sol		Fr3:Amiante non détecté

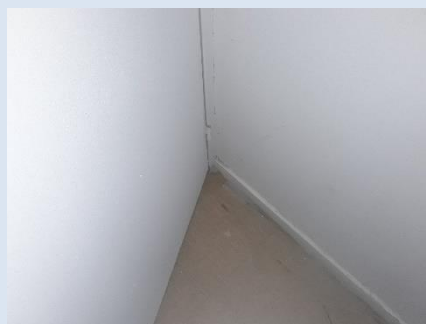
PRELEVEMENT : 73LAC0101-2P002			
NOM DU CLIENT	NUMERO DU DOSSIER	PIECE OU LOCAL	
OPH77	73LAC0101-2 30/08/2019	Chambre 2 (Rez de chaussée)	
ELEMENT	DESCRIPTIF DU LABORATOIRE	DATE DE PRELEVEMENT	NOM DE L'OPERATEUR
Revêtement de sols	Colle polymère jaune avec poussières non séparable + ragréage rose + matériau compact gris hétérogène non séparable	30/08/2019	IZABACHENE Lyes
LOCALISATION		RESULTAT	
Sol		Fr1:Amiante non détecté

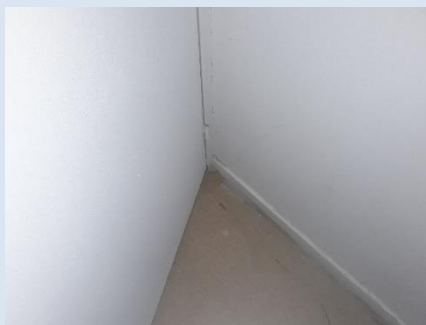
PRELEVEMENT : 73LAC0101-2P002			
NOM DU CLIENT	NUMERO DU DOSSIER	PIECE OU LOCAL	
OPH77	73LAC0101-2 30/08/2019	Chambre 2 (Rez de chaussée)	
ELEMENT	DESCRIPTIF DU LABORATOIRE	DATE DE PRELEVEMENT	NOM DE L'OPERATEUR
Revêtement de sols	Peinture en faible quantité non séparable + revêtement souple beige	30/08/2019	IZABACHENE Lyes
LOCALISATION		RESULTAT	
Sol		Fr2:Amiante non détecté

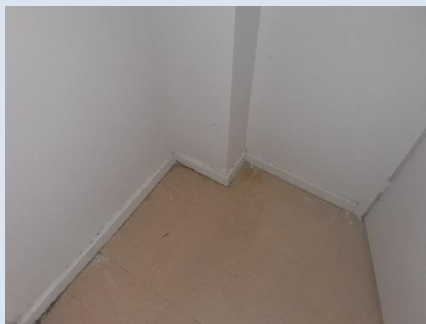
PRELEVEMENT : 73LAC0101-2P003			
NOM DU CLIENT	NUMERO DU DOSSIER	PIECE OU LOCAL	
OPH77	73LAC0101-2 30/08/2019	Salle de bains (Rez de chaussée)	
ELEMENT	DESCRIPTIF DU LABORATOIRE	DATE DE PRELEVEMENT	NOM DE L'OPERATEUR
Revêtement de sols	Revêtement souple beige	30/08/2019	IZABACHENE Lyes
LOCALISATION		RESULTAT	
Sol		Fr1:Amiante non détecté

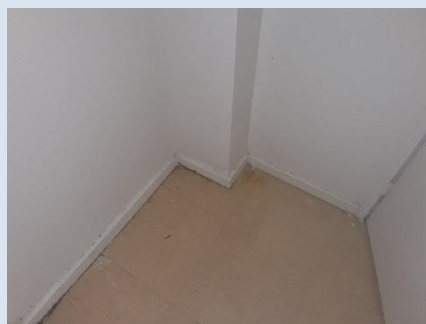
PRELEVEMENT : 73LAC0101-2P003			
NOM DU CLIENT	NUMERO DU DOSSIER	PIECE OU LOCAL	
OPH77	73LAC0101-2 30/08/2019	Salle de bains (Rez de chaussée)	
ELEMENT	DESCRIPTIF DU LABORATOIRE	DATE DE PRELEVEMENT	NOM DE L'OPERATEUR
Revêtement de sols	Colle polymère jaune avec poussières non séparable + ragréage gris non séparable + matériau compact gris hétérogène	30/08/2019	IZABACHENE Lyes
LOCALISATION		RESULTAT	
Sol		Fr2:Amiante non détecté

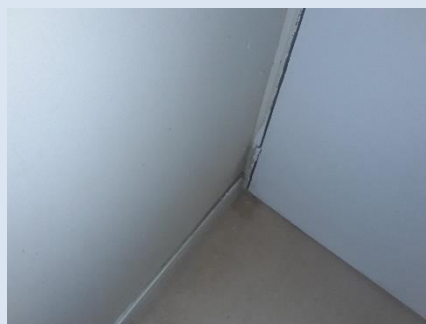
PRELEVEMENT : 73LAC0101-2P004			
NOM DU CLIENT	NUMERO DU DOSSIER	PIECE OU LOCAL	
OPH77	73LAC0101-2 30/08/2019	Cuisine (Rez de chaussée)	
ELEMENT	DESCRIPTIF DU LABORATOIRE	DATE DE PRELEVEMENT	NOM DE L'OPERATEUR
Revêtement de sols	Revêtement souple beige	30/08/2019	IZABACHENE Lyes
LOCALISATION		RESULTAT	
Sol		Fr1:Amiante non détecté

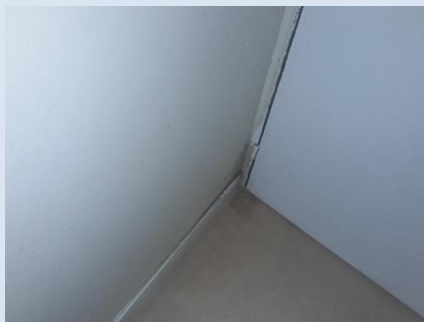
PRELEVEMENT : 73LAC0101-2P004			
NOM DU CLIENT	NUMERO DU DOSSIER	PIECE OU LOCAL	
OPH77	73LAC0101-2 30/08/2019	Cuisine (Rez de chaussée)	
ELEMENT	DESCRIPTIF DU LABORATOIRE	DATE DE PRELEVEMENT	NOM DE L'OPERATEUR
Revêtement de sols	Colle polymère jaune avec poussières non séparable + ragréage beige non séparable + matériau compact gris hétérogène	30/08/2019	IZABACHENE Lyes
LOCALISATION		RESULTAT	
Sol		Fr2:Amiante non détecté

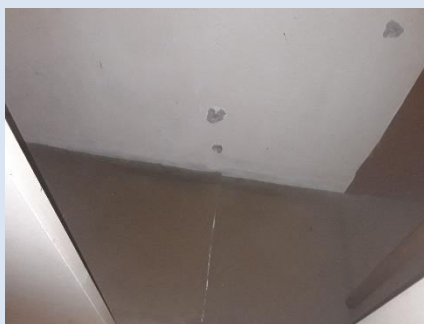
PRELEVEMENT : 73LAC0101-2P005			
NOM DU CLIENT	NUMERO DU DOSSIER	PIECE OU LOCAL	
OPH77	73LAC0101-2 30/08/2019	Placard (Rez de chaussée)	
ELEMENT	DESCRIPTIF DU LABORATOIRE	DATE DE PRELEVEMENT	NOM DE L'OPERATEUR
Moquette	Moquette beige	30/08/2019	IZABACHENE Lyes
LOCALISATION		RESULTAT	
Sol		Fr1:Amiante non détecté

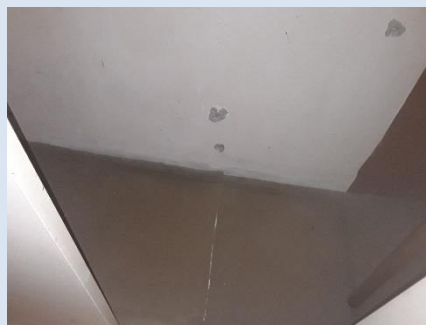
PRELEVEMENT : 73LAC0101-2P005			
NOM DU CLIENT	NUMERO DU DOSSIER		PIECE OU LOCAL
OPH77	73LAC0101-2 30/08/2019		Placard (Rez de chaussée)
ELEMENT	DESCRIPTIF DU LABORATOIRE	DATE DE PRELEVEMENT	NOM DE L'OPERATEUR
Moquette	Colle polymère jaune en faible quantité avec poussières non séparable + ragréage beige	30/08/2019	IZABACHENE Lyes
LOCALISATION		RESULTAT	
Sol		Fr2:Amiante non détecté
