## Rapport de mission de repérage des matériaux et produits contenant de l'amiante avant réalisation de travaux

### 2 ALLEE DES MARCHES

77200 TORCY

**Rapport N° : 73LAB0302 25/04/2018**

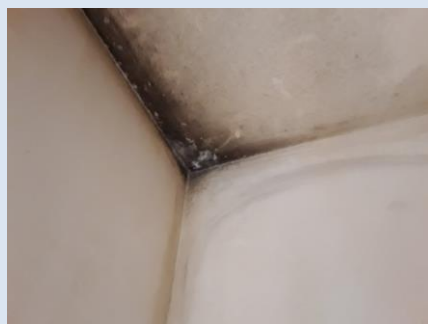
PIECE	ETAGE	ELEMENTS	DESCRIPTIF LABORATOIRE	Echantillon	REPERAGE	ETAT	RESULTAT
Chambre 2		Enduit béton	Enduit plâtreux blanc en faible quantité en vrac + peinture en faible quantité non séparable	73LAB0302P001	Plafond	DEGRADATION PARTIELLE	Présence de fibres d'amiante (*)

PRELEVEMENT : 73LAB0302P001			
NOM DU CLIENT	NUMERO DU DOSSIER		PIECE OU LOCAL
OPH77	73LAB0302 25/04/2018		Chambre 2
ELEMENT	DESCRIPTIF DU LABORATOIRE	DATE DE PRELEVEMENT	NOM DE L'OPERATEUR
Enduit béton	Enduit plâtreux blanc en faible quantité en vrac + peinture en faible quantité non séparable	25/04/2018	JULIEN Mickaël
LOCALISATION		RESULTAT	
Plafond		Présence de fibres d'amiante (*)

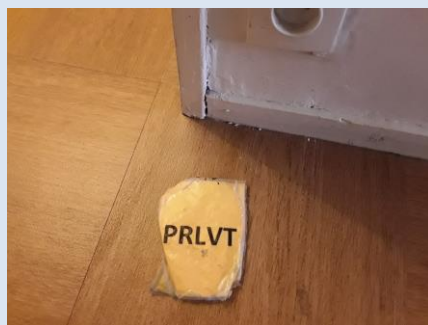
PRELEVEMENT : 73LAB0302P002			
NOM DU CLIENT	NUMERO DU DOSSIER		PIECE OU LOCAL
OPH77	73LAB0302 25/04/2018		Chambre 2
ELEMENT	DESCRIPTIF DU LABORATOIRE	DATE DE PRELEVEMENT	NOM DE L'OPERATEUR
Enduit / Peinture plaque de plâtre	Enduit plâtreux blanc en vrac + peinture non séparable + papier en faible quantité non séparable	25/04/2018	JULIEN Mickaël
LOCALISATION		RESULTAT	
Mur D		Amiante non détecté

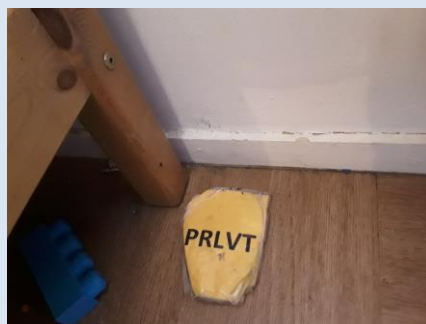
PRELEVEMENT : 73LAB0302P003			
NOM DU CLIENT	NUMERO DU DOSSIER	PIECE OU LOCAL	
OPH77	73LAB0302 25/04/2018	Chambre 1	
ELEMENT	DESCRIPTIF DU LABORATOIRE	DATE DE PRELEVEMENT	NOM DE L'OPERATEUR
Enduit / Peinture plaque de plâtre	Enduit plâtreux blanc en vrac + carton non séparable + matériau plâtreux beige non séparable + peinture non séparable	25/04/2018	JULIEN Mickaël
LOCALISATION		RESULTAT	
Mur B		Amiante non détecté
