Rapport de mission de repérage des matériaux et produits contenant de l'amiante avant réalisation de travaux

3 ALLEE DES MARCHES

77200 TORCY

RAPPORT N° :	73LAC0101	Laboratoire d'Analyses :	ITGA
Repérage réalisé le :	26/04/2018	Adresse laboratoire :	3 RUE ARMAND HERPIN LACROIX - CS 46537 35065 RENNES CEDEX
Accompagnateur :		Numéro d'accréditation :	1-5967
Par :	Mickaël JULIEN	Organisme d'assurance professionnelle :	AXA France
N° certificat :	CPDI 4129	Adresse assurance :	313 Terrasses de l'Arche 92727 NANTERRE CEDEX
Date d'obtention :	01/01/2017	N° de contrat d'assurance :	10063271004
Organisme certificateur	I.CERT Parc Edonia - Bâtiment G - Rue de la Terre Victoria - 35760 SAINT-GREGOIRE	Date de validité :	31/12/2018

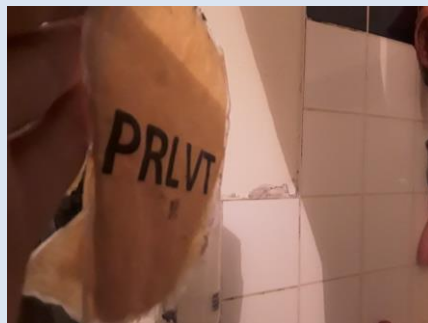
PRELEVEMENT : 73LAC0101P002			
NOM DU CLIENT	NUMERO DU DOSSIER	PIECE OU LOCAL	
OPH77	73LAC0101 26/04/2018	Salle de bains	
ELEMENT	DESCRIPTIF DU LABORATOIRE	DATE DE PRELEVEMENT	NOM DE L'OPERATEUR
Enduit béton	Enduit gris en vrac non séparable + peinture + enduit plâtreux blanc en vrac non séparable	26/04/2018	JULIEN Mickaël
LOCALISATION		RESULTAT	
Mur D		Amiante non détecté

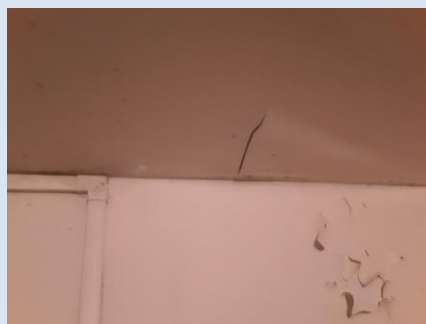
PRELEVEMENT : 73LAC0101P003			
NOM DU CLIENT	NUMERO DU DOSSIER		PIECE OU LOCAL
OPH77	73LAC0101 26/04/2018		Salle de bains
ELEMENT	DESCRIPTIF DU LABORATOIRE	DATE DE PRELEVEMENT	NOM DE L'OPERATEUR
Enduit béton	Enduit gris en faible quantité en vrac non séparable + peintures multiples + enduit plâtreux blanc non séparable	26/04/2018	JULIEN Mickaël
LOCALISATION		RESULTAT	
Plafond		Amiante détecté (Chrysotile)
