Rapport de mission de repérage des matériaux et produits contenant de l'amiante avant réalisation de travaux

3 ALLEE DES MARCHES

77200 TORCY

RAPPORT N° :	73LAC0301	Laboratoire d'Analyses :	ITGA
Repérage réalisé le :	20/06/2018	Adresse laboratoire :	3 RUE ARMAND HERPIN LACROIX - CS 46537 35065 RENNES CEDEX
Accompagnateur :		Numéro d'accréditation :	1-5967
Par :	Mickaël JULIEN	Organisme d'assurance professionnelle :	AXA France
N° certificat :	CPDI 4129	Adresse assurance :	313 Terrasses de l'Arche 92727 NANTERRE CEDEX
Date d'obtention :	01/01/2017	N° de contrat d'assurance :	10063271004
Organisme certificateur	I.CERT Parc Edonia - Bâtiment G - Rue de la Terre Victoria - 35760 SAINT-GREGOIRE	Date de validité :	31/12/2018

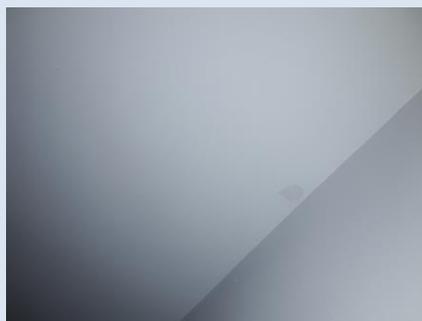
PIECE	ETAGE	ELEMENTS	DESCRIPTIF LABORATOIRE	Echantillon	REPERAGE	ETAT	RESULTAT	METHODE
Chambre 1		Enduit béton	Enduit plâtreux blanc en vrac + peinture non séparable	73LAC0301P001	Plafond	DEGRADATION PARTIELLE	Amiante détecté (Chrysotile)	ZSO

PRELEVEMENT : 73LAC0301P001			
NOM DU CLIENT	NUMERO DU DOSSIER		PIECE OU LOCAL
OPH77	73LAC0301 20/06/2018		Chambre 1
ELEMENT	DESCRIPTIF DU LABORATOIRE	DATE DE PRELEVEMENT	NOM DE L'OPERATEUR
Enduit béton	Enduit plâtreux blanc en vrac + peinture non séparable	20/06/2018	JULIEN Mickaël
LOCALISATION		RESULTAT	
Plafond		Amiante détecté (Chrysotile)

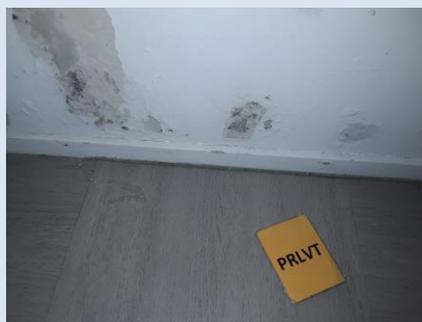
PRELEVEMENT : 73LAC0301P002			
NOM DU CLIENT	NUMERO DU DOSSIER		PIECE OU LOCAL
OPH77	73LAC0301 20/06/2018		Chambre 1
ELEMENT	DESCRIPTIF DU LABORATOIRE	DATE DE PRELEVEMENT	NOM DE L'OPERATEUR
Enduit / Peinture plaque de plâtre	Enduit plâtreux blanc en vrac + peintures multiples en faible quantité non séparable + carton beige non séparable	20/06/2018	JULIEN Mickaël
LOCALISATION		RESULTAT	
Mur A		Amiante détecté (Chrysotile)
