## Rapport de mission de repérage des matériaux et produits contenant de l'amiante avant réalisation de travaux

### 3 ALLEE DES MARCHES

77200 TORCY

RAPPORT N° :	73LAC0302	Laboratoire d'Analyses :	ITGA
Repérage réalisé le :	29/03/2018	Adresse laboratoire :	3 RUE ARMAND HERPIN LACROIX - CS 46537 35065 RENNES CEDEX
Accompagnateur :		Numéro d'accréditation :	1-5967
Par :	Mickaël JULIEN	Organisme d'assurance professionnelle :	AXA France
N° certificat :	CPDI 4129	Adresse assurance :	313 Terrasses de l'Arche 92727 NANTERRE CEDEX
Date d'obtention :	01/01/2017	N° de contrat d'assurance :	10063271004
Organisme certificateur	I.CERT Parc Edonia - Bâtiment G - Rue de la Terre Victoria - 35760 SAINT-GREGOIRE	Date de validité :	31/12/2018

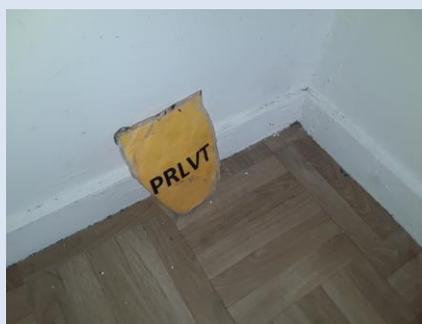
PRELEVEMENT : 73LAC0302P001			
NOM DU CLIENT	NUMERO DU DOSSIER	PIECE OU LOCAL	
OPH77	73LAC0302 29/03/2018	Chambre 1	
ELEMENT	DESCRIPTIF DU LABORATOIRE	DATE DE PRELEVEMENT	NOM DE L'OPERATEUR
Enduit béton	Enduit gris en vrac + enduit plâtreux beige et vert en vrac non séparable + peinture non séparable	29/03/2018	JULIEN Mickaël
LOCALISATION		RESULTAT	
Mur A		Amiante détecté (Chrysotile)

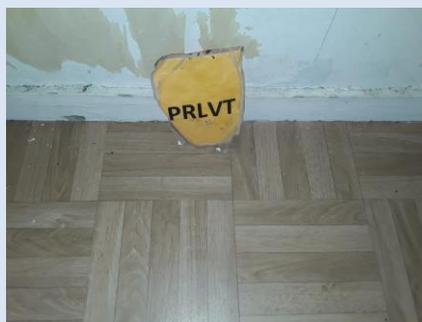
PRELEVEMENT : 73LAC0302P002			
NOM DU CLIENT	NUMERO DU DOSSIER	PIECE OU LOCAL	
OPH77	73LAC0302 29/03/2018	Chambre 3	
ELEMENT	DESCRIPTIF DU LABORATOIRE	DATE DE PRELEVEMENT	NOM DE L'OPERATEUR
Enduit plaque de plâtre	Enduit plâtreux blanc en vrac + carton non séparable + peinture non séparable	29/03/2018	JULIEN Mickaël
LOCALISATION		RESULTAT	
Mur A		Amiante détecté (Chrysotile)

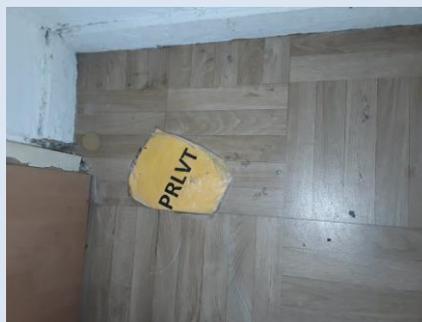
**PRELEVEMENT : 73LAC0302P004**

NOM DU CLIENT	NUMERO DU DOSSIER	PIECE OU LOCAL	
OPH77	73LAC0302 29/03/2018	Entrée	
ELEMENT	DESCRIPTIF DU LABORATOIRE	DATE DE PRELEVEMENT	NOM DE L'OPERATEUR
Dalle de sol	Revêtement souple gris + colle polymère jaune non séparable + ragréage gris + sous couche de ragréage blanche en faible quantité non séparable	29/03/2018	JULIEN Mickaël
LOCALISATION		RESULTAT	
Sol		Amiante non détecté

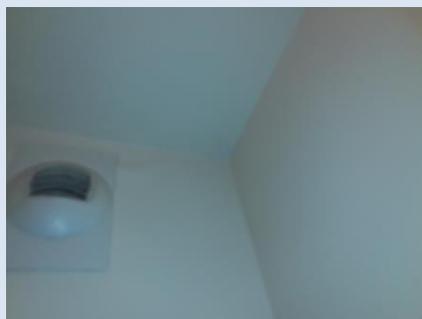
PRELEVEMENT : 73LAC0302P006

NOM DU CLIENT	NUMERO DU DOSSIER	PIECE OU LOCAL	
OPH77	73LAC0302 29/03/2018	WC	
ELEMENT	DESCRIPTIF DU LABORATOIRE	DATE DE PRELEVEMENT	NOM DE L'OPERATEUR
Enduit béton	Enduit plâtreux blanc en vrac + peinture non séparable	29/03/2018	JULIEN Mickaël
LOCALISATION		RESULTAT	
Plafond		Amiante détecté (Chrysotile)

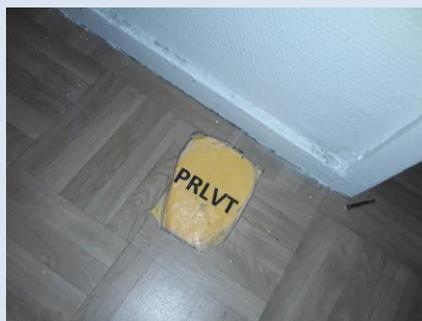
PRELEVEMENT : 73LAC0302P007			
NOM DU CLIENT	NUMERO DU DOSSIER	PIECE OU LOCAL	
OPH77	73LAC0302 29/03/2018	Salle de bains	
ELEMENT	DESCRIPTIF DU LABORATOIRE	DATE DE PRELEVEMENT	NOM DE L'OPERATEUR
Enduit / Peinture plaque de plâtre	Enduit plâtreux blanc en vrac + toile fibreuse blanche avec poussières non séparable + peintures multiples non séparable	29/03/2018	JULIEN Mickaël
LOCALISATION		RESULTAT	
Mur F		Amiante non détecté

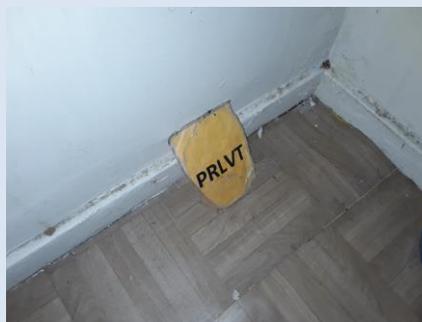
PRELEVEMENT : 73LAC0302P008			
NOM DU CLIENT	NUMERO DU DOSSIER	PIECE OU LOCAL	
OPH77	73LAC0302 29/03/2018	Cuisine	
ELEMENT	DESCRIPTIF DU LABORATOIRE	DATE DE PRELEVEMENT	NOM DE L'OPERATEUR
Enduit / Peinture plaque de plâtre	Enduit plâtreux blanc en vrac avec poussières + matériau beige en vrac non séparable + peinture non séparable	29/03/2018	JULIEN Mickaël
LOCALISATION		RESULTAT	
Mur B		Amiante détecté (Chrysotile)

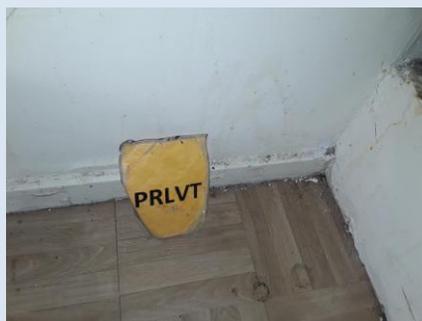
PRELEVEMENT : 73LAC0302P009

NOM DU CLIENT	NUMERO DU DOSSIER	PIECE OU LOCAL	
OPH77	73LAC0302 29/03/2018	Cuisine	
ELEMENT	DESCRIPTIF DU LABORATOIRE	DATE DE PRELEVEMENT	NOM DE L'OPERATEUR
Enduit béton	Enduit plâtreux blanc en vrac + matériau beige en vrac non séparable + peintures multiples non séparable	29/03/2018	JULIEN Mickaël
LOCALISATION		RESULTAT	
Mur C		Amiante détecté (Chrysotile)

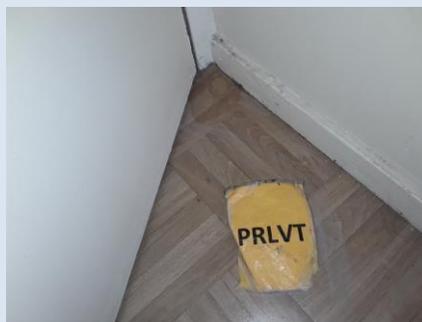
PRELEVEMENT : 73LAC0302P010

NOM DU CLIENT	NUMERO DU DOSSIER	PIECE OU LOCAL	
OPH77	73LAC0302 29/03/2018	Cuisine	
ELEMENT	DESCRIPTIF DU LABORATOIRE	DATE DE PRELEVEMENT	NOM DE L'OPERATEUR
Dalle de sol	Revêtement souple beige + colle polymère jaune non séparable + ragréage gris + sous couche de ragréage grise hétérogène	29/03/2018	JULIEN Mickaël
LOCALISATION		RESULTAT	
Sol		Amiante non détecté
