Rapport de mission de repérage des matériaux et produits contenant de l'amiante avant réalisation de travaux

5 ALLEE DES MARCHES

77200 TORCY

RAPPORT N° :	73LAE0402	Laboratoire d'Analyses :	ITGA
Repérage réalisé le :	12/07/2018	Adresse laboratoire :	3 RUE ARMAND HERPIN LACROIX - CS 46537 35065 RENNES CEDEX
Accompagnateur :		Numéro d'accréditation :	1-5967
Par :	Guillaume ROGEZ	Organisme d'assurance professionnelle :	AXA France
N° certificat :	8073002	Adresse assurance :	313 Terrasses de l'Arche 92727 NANTERRE CEDEX
Date d'obtention :	09/10/2017	N° de contrat d'assurance :	10063271004
Organisme certificateur	BUREAU VERITAS 60 Avenue du General de Gaulle - Immeuble Le Guillaumet - 92046 PARIS LA DEFENSE	Date de validité :	31/12/2018

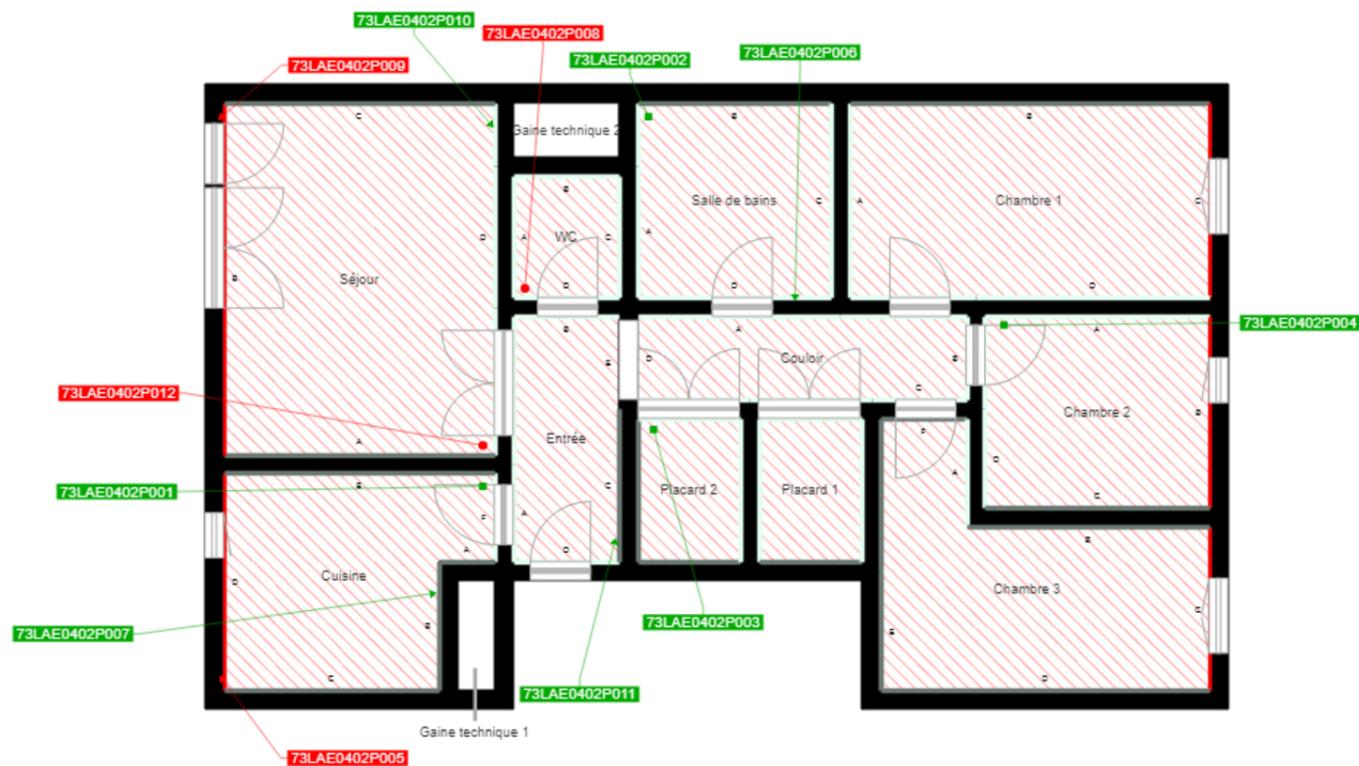
Prélèvements de sol amiantés
	Prélèvements de sol non amiantés
	Prélèvements de plafonds amiantés
	Prélèvements de plafonds non amiantés
	Prélèvements de murs amiantés
	Prélèvements de murs non amiantés
	Autres types de prélèvements amiantés
	Autres types de prélèvements non amiantés
	Sol amianté
	Plafond amianté
	Sol et Plafond amiantés
