Rapport de repérage des matériaux et produits contenant de l'amiante avant réalisation de travaux dans un immeuble bâti

1
7 ALLEE DES MARCHES
ESCALIER AG
77200 TORCY

Date du rapport : 03/08/2020

73LAG0001 03/08/2020 - 14:02

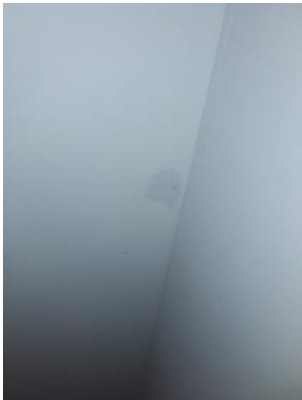
Identification : P001
Pièce et étage : Chambre 1 RC
Localisation : Mur C
Parties d'ouvrages ou de composants : Cloisons sèches (assemblées, préfabriquées) (Bandes calicot)
Descriptif Laboratoire : Peinture non séparable + matériau plâtreux blanc avec couche cartonnée et poussières
Résultat (justification) : Amiante détecté (RESULTAT ANALYSE)

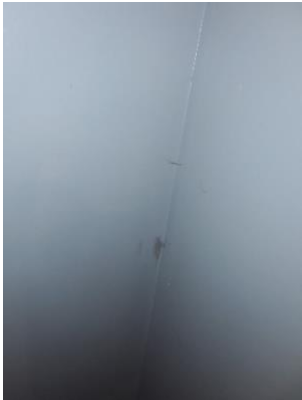
Identification : P005
Pièce et étage : Cuisine RC
Localisation : Mur C
Parties d'ouvrages ou de composants : Cloisons sèches (assemblées, préfabriquées) (Bandes calicot)
Descriptif Laboratoire : Peintures multiples non séparable + matériau plâtreux blanc en vrac avec couche cartonnée et poussières
Résultat (justification) : Amiante détecté (RESULTAT ANALYSE)

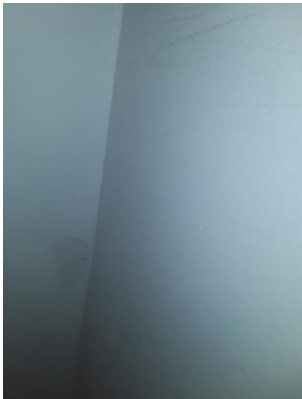
Identification : P007
Pièce et étage : Salle de bains RC
Localisation : Mur A
Parties d'ouvrages ou de composants : Cloisons sèches (assemblées, préfabriquées) (Enduits à base de plâtre projetés, lissés ou talochés)
Descriptif Laboratoire : Peintures multiples en vrac non séparable + matériau beige en vrac avec poussières
Résultat (justification) : Amiante détecté (RESULTAT ANALYSE)
