Rapport de repérage des matériaux et produits contenant de l'amiante avant réalisation de travaux dans un immeuble bâti

1
7 ALLEE DES MARCHES
ESCALIER AG
77200 TORCY

Date du rapport : 31/07/2020

73LAG0001 31/07/2020 - 07:13

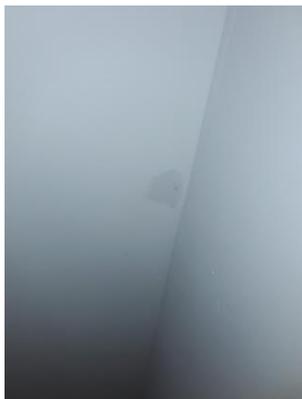
Identification : P001

Pièce et étage : Chambre 1 RC

Localisation : Mur C

Parties d'ouvrages ou de composants : Cloisons sèches (assemblées, préfabriquées) (Bandes calicot)

Descriptif Laboratoire : Peinture non séparable + matériau plâtreux blanc avec couche cartonnée et poussières

Résultat (justification) : Amiante détecté (RESULTAT ANALYSE)

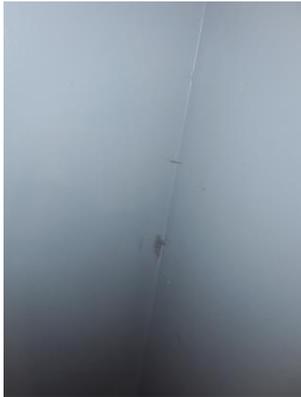
Identification : P005
Pièce et étage : Cuisine RC
Localisation : Mur C
Parties d'ouvrages ou de composants : Cloisons sèches (assemblées, préfabriquées) (Bandes calicot)
Descriptif Laboratoire : Peintures multiples non séparable + matériau plâtreux blanc en vrac avec couche cartonnée et poussières
Résultat (justification) : Amiante détecté (RESULTAT ANALYSE)

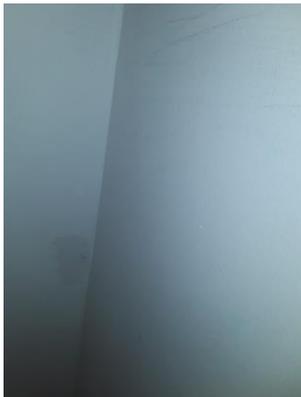
Identification : P007
Pièce et étage : Salle de bains RC
Localisation : Mur A
Parties d'ouvrages ou de composants : Cloisons sèches (assemblées, préfabriquées) (Enduits à base de plâtre projetés, lissés ou talochés)
Descriptif Laboratoire : Peintures multiples en vrac non séparable + matériau beige en vrac avec poussières
Résultat (justification) : Amiante détecté (RESULTAT ANALYSE)
