Rapport de mission de repérage des matériaux et produits contenant de l'amiante avant réalisation de travaux

9 ALLEE DES MARCHES

77200 TORCY

RAPPORT N° :	73LAI0102	Laboratoire d'Analyses :	ITGA
Repérage réalisé le :	03/05/2018	Adresse laboratoire :	3 RUE ARMAND HERPIN LACROIX - CS 46537 35065 RENNES CEDEX
Accompagnateur :		Numéro d'accréditation :	1-5967
Par :	Mickaël JULIEN	Organisme d'assurance professionnelle :	AXA France
N° certificat :	CPDI 4129	Adresse assurance :	313 Terrasses de l'Arche 92727 NANTERRE CEDEX
Date d'obtention :	01/01/2017	N° de contrat d'assurance :	10063271004
Organisme certificateur	I.CERT Parc Edonia - Bâtiment G - Rue de la Terre Victoria - 35760 SAINT-GREGOIRE	Date de validité :	31/12/2018

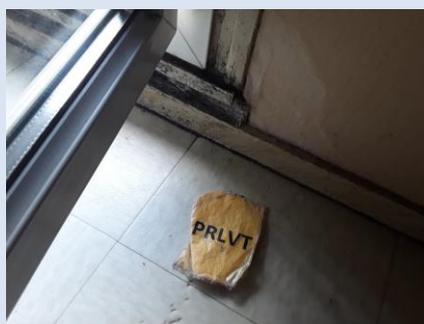
PRELEVEMENT : 73LAI0102P001			
NOM DU CLIENT	NUMERO DU DOSSIER		PIECE OU LOCAL
OPH77	73LAI0102 03/05/2018		Séjour
ELEMENT	DESCRIPTIF DU LABORATOIRE	DATE DE PRELEVEMENT	NOM DE L'OPERATEUR
Enduit / Peinture plaque de plâtre	Enduit plâtreux blanc en vrac + peinture non séparable + carton avec poussières non séparable	03/05/2018	JULIEN Mickaël
LOCALISATION		RESULTAT	
Mur B		Amiante détecté (Chrysotile)

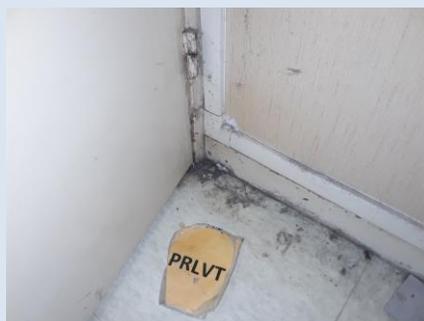
PRELEVEMENT : 73LAI0102P002			
NOM DU CLIENT	NUMERO DU DOSSIER		PIECE OU LOCAL
OPH77	73LAI0102 03/05/2018		Séjour
ELEMENT	DESCRIPTIF DU LABORATOIRE	DATE DE PRELEVEMENT	NOM DE L'OPERATEUR
Enduit béton	Enduit plâtreux blanc en faible quantité en vrac non séparable + peinture non séparable + papier peint en vrac non séparable	03/05/2018	JULIEN Mickaël
LOCALISATION		RESULTAT	
Mur A		Amiante non détecté

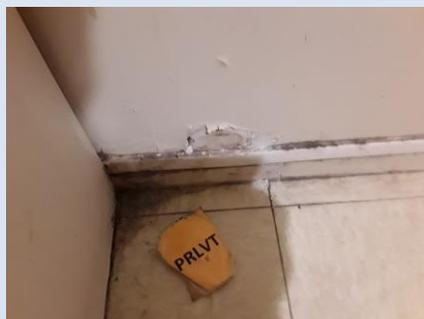
PRELEVEMENT : 73LAI0102P004			
NOM DU CLIENT	NUMERO DU DOSSIER	PIECE OU LOCAL	
OPH77	73LAI0102 03/05/2018	Salle de bains	
ELEMENT	DESCRIPTIF DU LABORATOIRE	DATE DE PRELEVEMENT	NOM DE L'OPERATEUR
Enduit / Peinture plaque de plâtre	Enduit plâtreux blanc en vrac non séparable + peinture non séparable + papier avec poussières non séparable	03/05/2018	JULIEN Mickaël
LOCALISATION		RESULTAT	
Mur E		Amiante détecté (Chrysotile)

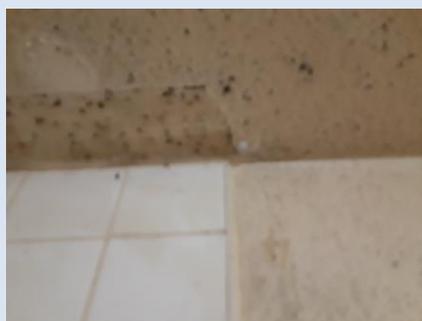
PRELEVEMENT : 73LAI0102P005			
NOM DU CLIENT	NUMERO DU DOSSIER	PIECE OU LOCAL	
OPH77	73LAI0102 03/05/2018	Salle de bains	
ELEMENT	DESCRIPTIF DU LABORATOIRE	DATE DE PRELEVEMENT	NOM DE L'OPERATEUR
Enduit béton	Enduit plâtreux blanc en vrac non séparable + peinture non séparable	03/05/2018	JULIEN Mickaël
LOCALISATION		RESULTAT	
Plafond		Amiante détecté (Chrysotile)

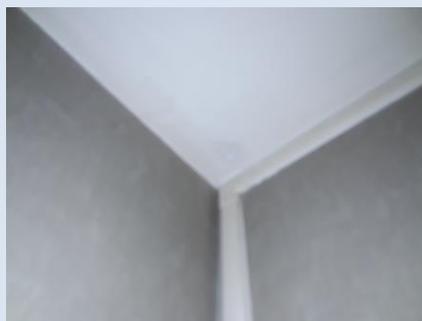
PRELEVEMENT : 73LAI0102P006			
NOM DU CLIENT	NUMERO DU DOSSIER	PIECE OU LOCAL	
OPH77	73LAI0102 03/05/2018	Chambre 3	
ELEMENT	DESCRIPTIF DU LABORATOIRE	DATE DE PRELEVEMENT	NOM DE L'OPERATEUR
Enduit béton	Enduit plâtreux blanc en vrac non séparable + peinture non séparable	03/05/2018	JULIEN Mickaël
LOCALISATION		RESULTAT	
Plafond		Amiante détecté (Chrysotile)
