## Rapport de mission de repérage des matériaux et produits contenant de l'amiante avant réalisation de travaux

9 ALLEE DES MARCHES

77200 TORCY

RAPPORT N° :	73LAI0302	Laboratoire d'Analyses :	ITGA
Repérage réalisé le :	09/10/2018	Adresse laboratoire :	3 RUE ARMAND HERPIN LACROIX - CS 46537 35065 RENNES CEDEX
Accompagnateur :		Numéro d'accréditation :	1-5967
Par :	Mickaël JULIEN	Organisme d'assurance professionnelle :	AXA France
N° certificat :	CPDI 4129	Adresse assurance :	313 Terrasses de l'Arche 92727 NANTERRE CEDEX
Date d'obtention :	01/01/2017	N° de contrat d'assurance :	10063271004
Organisme certificateur	I.CERT Parc Edonia - Bâtiment G - Rue de la Terre Victoria - 35760 SAINT-GREGOIRE	Date de validité :	31/12/2018

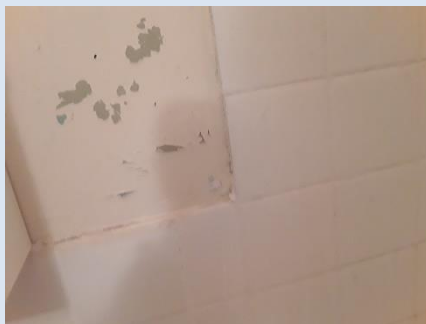
PRELEVEMENT : 73LAI0302P001			
NOM DU CLIENT	NUMERO DU DOSSIER		PIECE OU LOCAL
OPH77	73LAI0302 09/10/2018		Salle de bains
ELEMENT	DESCRIPTIF DU LABORATOIRE	DATE DE PRELEVEMENT	NOM DE L'OPERATEUR
Enduit béton	Enduit plâtreux blanc en vrac avec poussières + peintures multiples en vrac non séparable	09/10/2018	JULIEN Mickaël
LOCALISATION		RESULTAT	
Mur D		Amiante non détecté

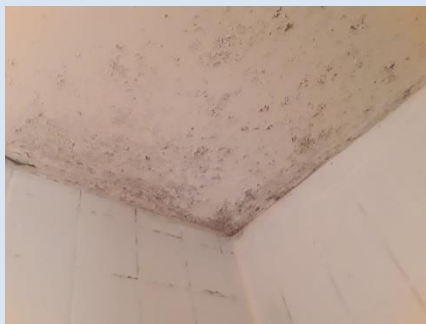
PIECE	ETAGE	ELEMENTS	DESCRIPTIF LABORATOIRE	Echantillon	REPERAGE	ETAT	RESULTAT
Salle de bains		Enduit béton	Enduit plâtreux blanc en vrac avec poussières + peintures multiples en vrac non séparable + matériau gris en faible quantité en vrac non séparable	73LAI0302P002	Plafond	DEGRADATION PARTIELLE	Amiante détecté (Chrysotile)

PRELEVEMENT : 73LAI0302P002			
NOM DU CLIENT	NUMERO DU DOSSIER		PIECE OU LOCAL
OPH77	73LAI0302 09/10/2018		Salle de bains
ELEMENT	DESCRIPTIF DU LABORATOIRE	DATE DE PRELEVEMENT	NOM DE L'OPERATEUR
Enduit béton	Enduit plâtreux blanc en vrac avec poussières + peintures multiples en vrac non séparable + matériau gris en faible quantité en vrac non séparable	09/10/2018	JULIEN Mickaël
LOCALISATION		RESULTAT	
Plafond		Amiante détecté (Chrysotile)
