## Rapport de mission de repérage des matériaux et produits contenant de l'amiante avant réalisation de travaux

### 10 ALLEE DES MARCHES

77200 TORCY

RAPPORT N° :	73LAJ0001	Laboratoire d'Analyses :	ITGA
Repérage réalisé le :	16/05/2019	Adresse laboratoire :	3 RUE ARMAND HERPIN LACROIX - CS 46537 35065 RENNES CEDEX
Accompagnateur :		Numéro d'accréditation :	1-5967
Par :	Frédéric RAUH	Organisme d'assurance professionnelle :	AXA France
N° certificat :	8053284	Adresse assurance :	313 Terrasses de l'Arche 92727 NANTERRE CEDEX
Date d'obtention :	12/06/2017	N° de contrat d'assurance :	10158549604
Organisme certificateur	60 avenue du Général de Gaulle - Immeuble le Guillaumet - 92046 PARIS LA DEFENSE	Date de validité :	31/12/2019

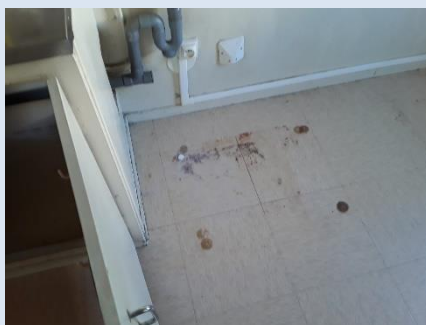
PRELEVEMENT : 73LAJ0001P001			
NOM DU CLIENT	NUMERO DU DOSSIER		PIECE OU LOCAL
OPH77	73LAJ0001 16/05/2019		Cuisine (RC)
ELEMENT	DESCRIPTIF DU LABORATOIRE	DATE DE PRELEVEMENT	NOM DE L'OPERATEUR
Colle	Revêtement souple beige	16/05/2019	RAUH Frédéric
LOCALISATION		RESULTAT	
Sol		Fr1:Amiante non détecté

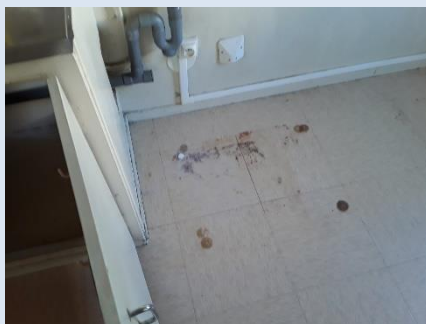
PRELEVEMENT : 73LAJ0001P001			
NOM DU CLIENT	NUMERO DU DOSSIER		PIECE OU LOCAL
OPH77	73LAJ0001 16/05/2019		Cuisine (RC)
ELEMENT	DESCRIPTIF DU LABORATOIRE	DATE DE PRELEVEMENT	NOM DE L'OPERATEUR
Colle	Matériau compact gris hétérogène	16/05/2019	RAUH Frédéric
LOCALISATION		RESULTAT	
Sol		Fr2:Amiante non détecté

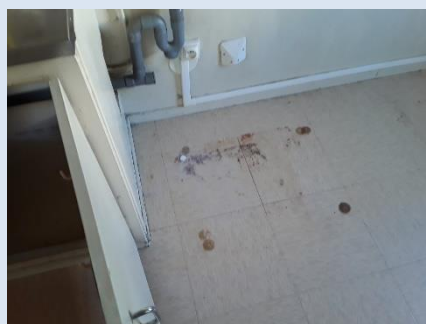
PRELEVEMENT : 73LAJ0001P001			
NOM DU CLIENT	NUMERO DU DOSSIER	PIECE OU LOCAL	
OPH77	73LAJ0001 16/05/2019	Cuisine (RC)	
ELEMENT	DESCRIPTIF DU LABORATOIRE	DATE DE PRELEVEMENT	NOM DE L'OPERATEUR
Colle	Colle bitumineuse noire + colle polymère jaune non séparable + ragréage rose non séparable	16/05/2019	RAUH Frédéric
LOCALISATION		RESULTAT	
Sol		Fr3:Amiante détecté (Chrysotile)

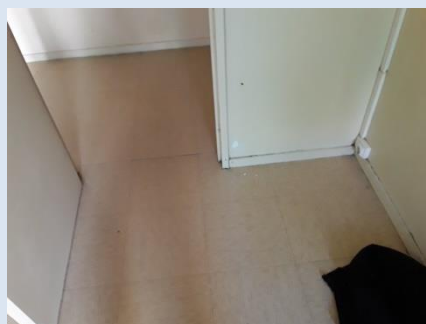
PRELEVEMENT : 73LAJ0001P002			
NOM DU CLIENT	NUMERO DU DOSSIER	PIECE OU LOCAL	
OPH77	73LAJ0001 16/05/2019	Cuisine (RC)	
ELEMENT	DESCRIPTIF DU LABORATOIRE	DATE DE PRELEVEMENT	NOM DE L'OPERATEUR
Enduit / Peinture plaque de plâtre	Enduit plâtreux blanc	16/05/2019	RAUH Frédéric
LOCALISATION		RESULTAT	
Mur D		Fr1:Amiante non détecté

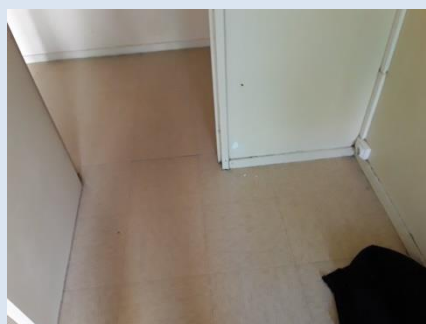
PRELEVEMENT : 73LAJ0001P002			
NOM DU CLIENT	NUMERO DU DOSSIER		PIECE OU LOCAL
OPH77	73LAJ0001 16/05/2019		Cuisine (RC)
ELEMENT	DESCRIPTIF DU LABORATOIRE	DATE DE PRELEVEMENT	NOM DE L'OPERATEUR
Enduit / Peinture plaque de plâtre	Carton	16/05/2019	RAUH Frédéric
LOCALISATION		RESULTAT	
Mur D		Fr2:Amiante non détecté

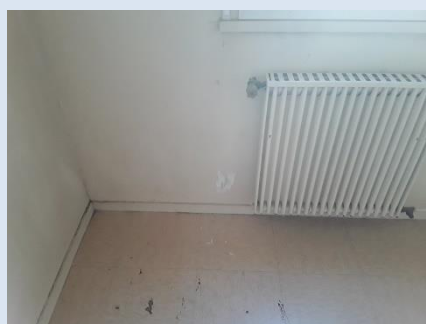
PRELEVEMENT : 73LAJ0001P003			
NOM DU CLIENT	NUMERO DU DOSSIER		PIECE OU LOCAL
OPH77	73LAJ0001 16/05/2019		Cuisine (RC)
ELEMENT	DESCRIPTIF DU LABORATOIRE	DATE DE PRELEVEMENT	NOM DE L'OPERATEUR
Enduit / Peinture plaque de plâtre	Enduit plâtreux blanc en vrac non séparable + papier non séparable + peinture non séparable	16/05/2019	RAUH Frédéric
LOCALISATION		RESULTAT	
Mur B		Amiante détecté (Chrysotile)

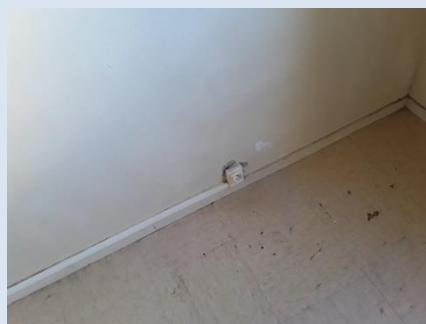
PRELEVEMENT : 73LAJ0001P004			
NOM DU CLIENT	NUMERO DU DOSSIER	PIECE OU LOCAL	
OPH77	73LAJ0001 16/05/2019	Cuisine (RC)	
ELEMENT	DESCRIPTIF DU LABORATOIRE	DATE DE PRELEVEMENT	NOM DE L'OPERATEUR
Enduit / Peinture béton	Enduit gris en vrac hétérogène non séparable + matériau plâtreux blanc en vrac non séparable + peinture non séparable	16/05/2019	RAUH Frédéric
LOCALISATION		RESULTAT	
Mur A		Amiante non détecté

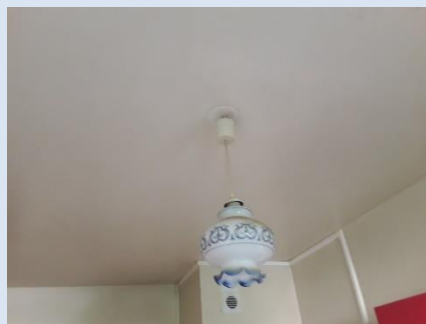
PRELEVEMENT : 73LAJ0001P005			
NOM DU CLIENT	NUMERO DU DOSSIER	PIECE OU LOCAL	
OPH77	73LAJ0001 16/05/2019	Cuisine (RC)	
ELEMENT	DESCRIPTIF DU LABORATOIRE	DATE DE PRELEVEMENT	NOM DE L'OPERATEUR
Enduit / Peinture béton	Enduit beige en vrac + matériau beige avec paillettes non séparable + peinture non séparable + papier non séparable	16/05/2019	RAUH Frédéric
LOCALISATION		RESULTAT	
Plafond		Amiante détecté (Chrysotile)

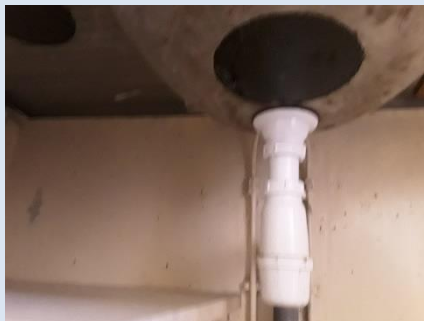
PRELEVEMENT : 73LAJ0001P006			
NOM DU CLIENT	NUMERO DU DOSSIER	PIECE OU LOCAL	
OPH77	73LAJ0001 16/05/2019	Cuisine (RC)	
ELEMENT	DESCRIPTIF DU LABORATOIRE	DATE DE PRELEVEMENT	NOM DE L'OPERATEUR
Tampon bitumineux	Matériau bitumineux noir	16/05/2019	RAUH Frédéric
LOCALISATION		RESULTAT	
Sous évier		Amiante détecté (Chrysotile)

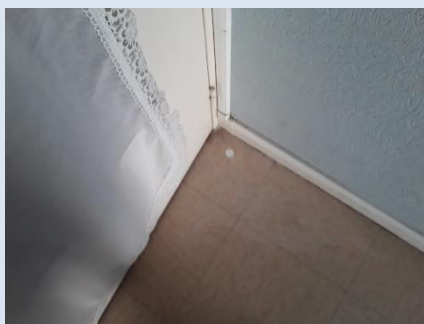
PRELEVEMENT : 73LAJ0001P007			
NOM DU CLIENT	NUMERO DU DOSSIER	PIECE OU LOCAL	
OPH77	73LAJ0001 16/05/2019	Séjour (RC)	
ELEMENT	DESCRIPTIF DU LABORATOIRE	DATE DE PRELEVEMENT	NOM DE L'OPERATEUR
Colle	Revêtement souple beige	16/05/2019	RAUH Frédéric
LOCALISATION		RESULTAT	
Sol		Fr1:Amiante non détecté

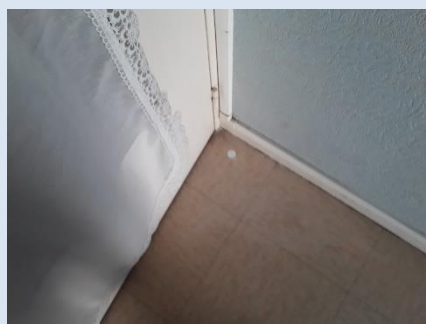
PRELEVEMENT : 73LAJ0001P007			
NOM DU CLIENT	NUMERO DU DOSSIER	PIECE OU LOCAL	
OPH77	73LAJ0001 16/05/2019	Séjour (RC)	
ELEMENT	DESCRIPTIF DU LABORATOIRE	DATE DE PRELEVEMENT	NOM DE L'OPERATEUR
Colle	Colle polymère jaune non séparable + ragréage rose	16/05/2019	RAUH Frédéric
LOCALISATION		RESULTAT	
Sol		Fr2:Amiante non détecté

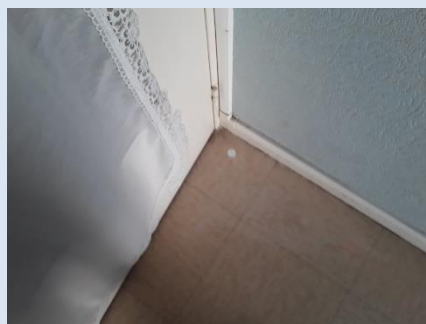
PRELEVEMENT : 73LAJ0001P007			
NOM DU CLIENT	NUMERO DU DOSSIER	PIECE OU LOCAL	
OPH77	73LAJ0001 16/05/2019	Séjour (RC)	
ELEMENT	DESCRIPTIF DU LABORATOIRE	DATE DE PRELEVEMENT	NOM DE L'OPERATEUR
Colle	Matériau gris	16/05/2019	RAUH Frédéric
LOCALISATION		RESULTAT	
Sol		Fr3:Amiante non détecté

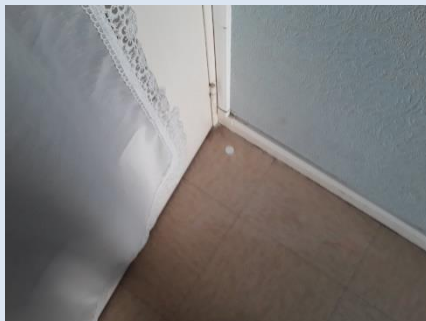
PRELEVEMENT : 73LAJ0001P007			
NOM DU CLIENT	NUMERO DU DOSSIER	PIECE OU LOCAL	
OPH77	73LAJ0001 16/05/2019	Séjour (RC)	
ELEMENT	DESCRIPTIF DU LABORATOIRE	DATE DE PRELEVEMENT	NOM DE L'OPERATEUR
Colle	Matériau compact gris hétérogène	16/05/2019	RAUH Frédéric
LOCALISATION		RESULTAT	
Sol		Fr4:Amiante non détecté

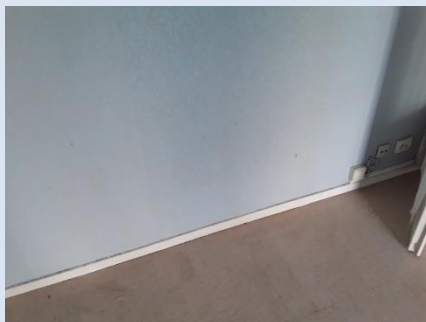
PRELEVEMENT : 73LAJ0001P008			
NOM DU CLIENT	NUMERO DU DOSSIER	PIECE OU LOCAL	
OPH77	73LAJ0001 16/05/2019	Séjour (RC)	
ELEMENT	DESCRIPTIF DU LABORATOIRE	DATE DE PRELEVEMENT	NOM DE L'OPERATEUR
Enduit / Peinture plaque de plâtre	Enduit plâtreux blanc	16/05/2019	RAUH Frédéric
LOCALISATION		RESULTAT	
Mur D		Fr1:Amiante non détecté

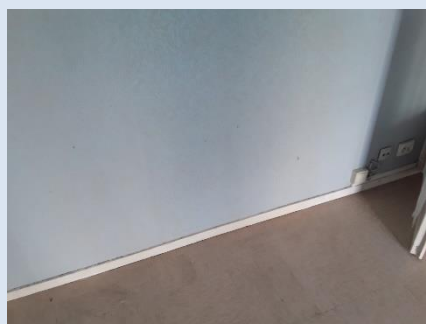
PRELEVEMENT : 73LAJ0001P008			
NOM DU CLIENT	NUMERO DU DOSSIER	PIECE OU LOCAL	
OPH77	73LAJ0001 16/05/2019	Séjour (RC)	
ELEMENT	DESCRIPTIF DU LABORATOIRE	DATE DE PRELEVEMENT	NOM DE L'OPERATEUR
Enduit / Peinture plaque de plâtre	Peinture + carton non séparable	16/05/2019	RAUH Frédéric
LOCALISATION		RESULTAT	
Mur D		Fr2:Amiante non détecté

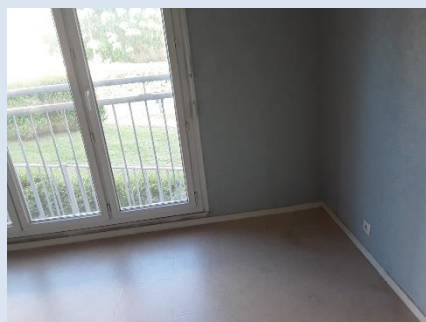
PRELEVEMENT : 73LAJ0001P009			
NOM DU CLIENT	NUMERO DU DOSSIER	PIECE OU LOCAL	
OPH77	73LAJ0001 16/05/2019	Séjour (RC)	
ELEMENT	DESCRIPTIF DU LABORATOIRE	DATE DE PRELEVEMENT	NOM DE L'OPERATEUR
Enduit / Peinture plaque de plâtre	Enduit plâtreux blanc en vrac non séparable + matériau beige avec paillettes en vrac non séparable + peinture non séparable	16/05/2019	RAUH Frédéric
LOCALISATION		RESULTAT	
Mur B		Amiante détecté (Chrysotile)

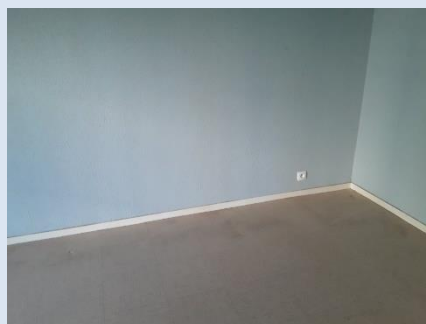
PRELEVEMENT : 73LAJ0001P010			
NOM DU CLIENT	NUMERO DU DOSSIER		PIECE OU LOCAL
OPH77	73LAJ0001 16/05/2019		Séjour (RC)
ELEMENT	DESCRIPTIF DU LABORATOIRE	DATE DE PRELEVEMENT	NOM DE L'OPERATEUR
Enduit / Peinture béton	Enduit gris en vrac hétérogène non séparable + matériau plâtreux blanc en vrac non séparable + peinture non séparable	16/05/2019	RAUH Frédéric
LOCALISATION		RESULTAT	
Mur C		Amiante non détecté
