# Rapport de mission de repérage des matériaux et produits contenant de l'amiante avant réalisation de travaux

Norme NF X 46-020 V .2017

11 ALLEE DES MARCHES

77200 TORCY

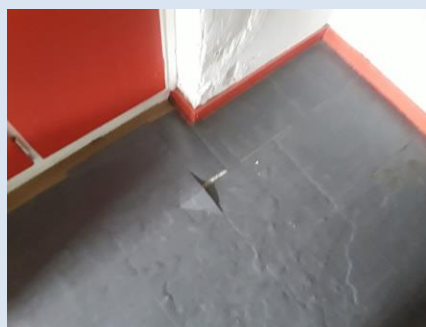
PRELEVEMENT : 73LAK0202P001			
NOM DU CLIENT	NUMERO DU DOSSIER		PIECE OU LOCAL
OPH77	73LAK0202 09/10/2019		Cuisine (Rez de chaussée)
ELEMENT	DESCRIPTIF DU LABORATOIRE	DATE DE PRELEVEMENT	NOM DE L'OPERATEUR
Dalle de sol	Revêtement cassant gris + colle polymère incolore avec poussières non séparable	09/10/2019	RHENZOUR Abdessamad
LOCALISATION		RESULTAT	
Sol		Fr1:Amiante non détecté

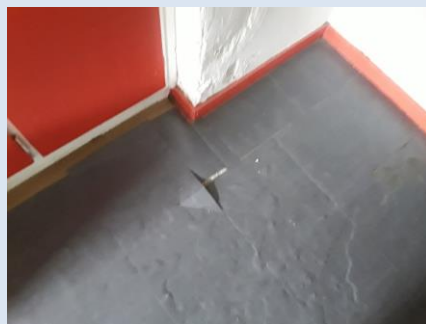
PRELEVEMENT : 73LAK0202P001			
NOM DU CLIENT	NUMERO DU DOSSIER		PIECE OU LOCAL
OPH77	73LAK0202 09/10/2019		Cuisine (Rez de chaussée)
ELEMENT	DESCRIPTIF DU LABORATOIRE	DATE DE PRELEVEMENT	NOM DE L'OPERATEUR
Dalle de sol	Colle polymère jaune + ragréage gris en vrac non séparable + matériau blanc en faible quantité non séparable	09/10/2019	RHENZOUR Abdessamad
LOCALISATION		RESULTAT	
Sol		Fr2:Amiante non détecté

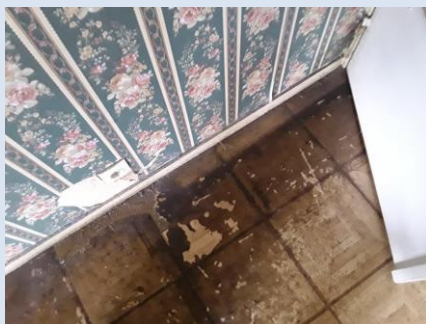
PRELEVEMENT : 73LAK0202P002			
NOM DU CLIENT	NUMERO DU DOSSIER		PIECE OU LOCAL
OPH77	73LAK0202 09/10/2019		Séjour / Salon (Rez de chaussée)
ELEMENT	DESCRIPTIF DU LABORATOIRE	DATE DE PRELEVEMENT	NOM DE L'OPERATEUR
Moquette	Revêtement souple marron + colle polymère incolore en faible quantité non séparable	09/10/2019	RHENZOUR Abdessamad
LOCALISATION		RESULTAT	
Sol		Fr1:Amiante non détecté

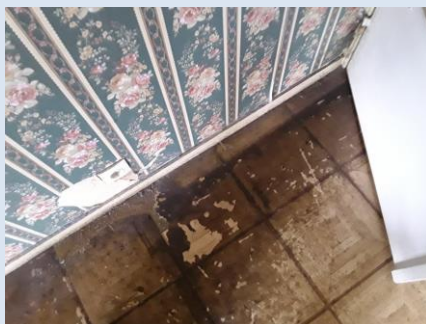
PRELEVEMENT : 73LAK0202P002			
NOM DU CLIENT	NUMERO DU DOSSIER		PIECE OU LOCAL
OPH77	73LAK0202 09/10/2019		Séjour / Salon (Rez de chaussée)
ELEMENT	DESCRIPTIF DU LABORATOIRE	DATE DE PRELEVEMENT	NOM DE L'OPERATEUR
Moquette	Moquette marron	09/10/2019	RHENZOUR Abdessamad
LOCALISATION		RESULTAT	
Sol		Fr2:Amiante non détecté

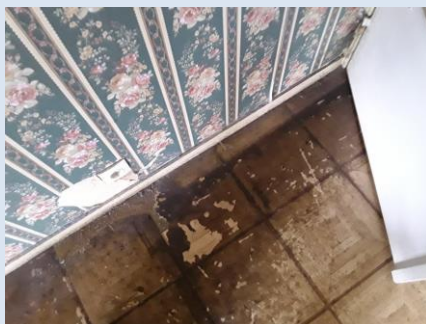
PRELEVEMENT : 73LAK0202P002			
NOM DU CLIENT	NUMERO DU DOSSIER		PIECE OU LOCAL
OPH77	73LAK0202 09/10/2019		Séjour / Salon (Rez de chaussée)
ELEMENT	DESCRIPTIF DU LABORATOIRE	DATE DE PRELEVEMENT	NOM DE L'OPERATEUR
Moquette	Colle polymère jaune + peinture non séparable + ragréage gris non séparable	09/10/2019	RHENZOUR Abdessamad
LOCALISATION		RESULTAT	
Sol		Fr3:Amiante non détecté

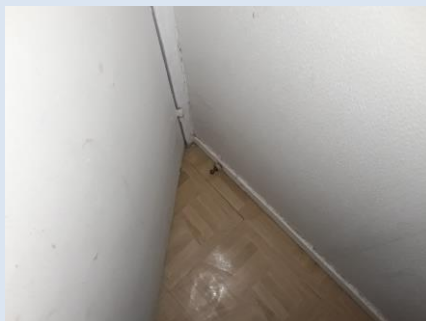
PRELEVEMENT : 73LAK0202P003			
NOM DU CLIENT	NUMERO DU DOSSIER		PIECE OU LOCAL
OPH77	73LAK0202 09/10/2019		WC (Rez de chaussée)
ELEMENT	DESCRIPTIF DU LABORATOIRE	DATE DE PRELEVEMENT	NOM DE L'OPERATEUR
Dalle de sol	Revêtement cassant beige + colle polymère incolore avec poussières non séparable + matériau beige en faible quantité non séparable	09/10/2019	RHENZOUR Abdessamad
LOCALISATION		RESULTAT	
Sol		Amiante non détecté

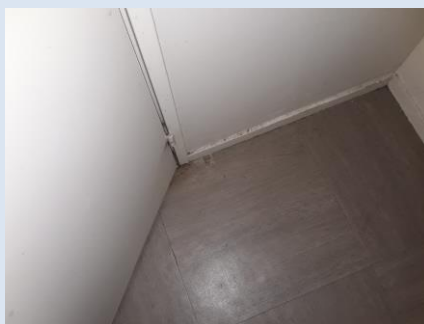
PRELEVEMENT : 73LAK0202P004			
NOM DU CLIENT	NUMERO DU DOSSIER	PIECE OU LOCAL	
OPH77	73LAK0202 09/10/2019	Salle de bains (Rez de chaussée)	
ELEMENT	DESCRIPTIF DU LABORATOIRE	DATE DE PRELEVEMENT	NOM DE L'OPERATEUR
Dalle de sol	Revêtement souple gris	09/10/2019	RHENZOUR Abdessamad
LOCALISATION		RESULTAT	
Sol		Fr1:Amiante non détecté

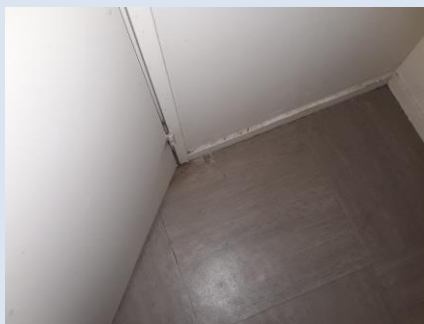
PRELEVEMENT : 73LAK0202P004			
NOM DU CLIENT	NUMERO DU DOSSIER	PIECE OU LOCAL	
OPH77	73LAK0202 09/10/2019	Salle de bains (Rez de chaussée)	
ELEMENT	DESCRIPTIF DU LABORATOIRE	DATE DE PRELEVEMENT	NOM DE L'OPERATEUR
Dalle de sol	Colle polymère jaune + ragréage rose en faible quantité non séparable	09/10/2019	RHENZOUR Abdessamad
LOCALISATION		RESULTAT	
Sol		Fr2:Amiante non détecté

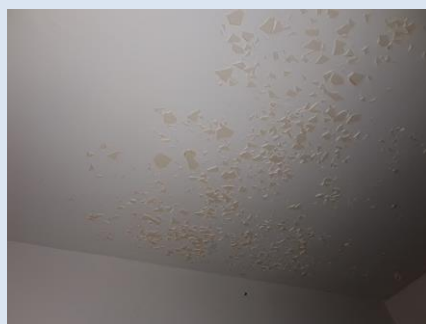
PRELEVEMENT : 73LAK0202P006			
NOM DU CLIENT	NUMERO DU DOSSIER		PIECE OU LOCAL
OPH77	73LAK0202 09/10/2019		Salle de bains (Rez de chaussée)
ELEMENT	DESCRIPTIF DU LABORATOIRE	DATE DE PRELEVEMENT	NOM DE L'OPERATEUR
Enduit / Peinture béton	Enduit plâtreux blanc en faible quantité + peintures multiples en vrac non séparable	09/10/2019	RHENZOUR Abdessamad
LOCALISATION		RESULTAT	
Plafond		Amiante détecté (Chrysotile)

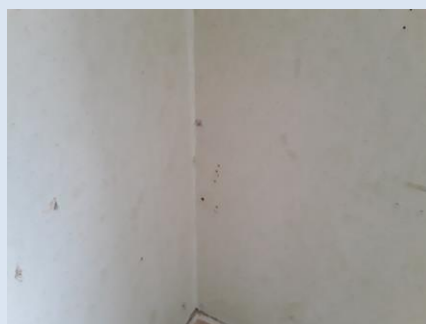
PRELEVEMENT : 73LAK0202P007			
NOM DU CLIENT	NUMERO DU DOSSIER		PIECE OU LOCAL
OPH77	73LAK0202 09/10/2019		Chambre 1 (Rez de chaussée)
ELEMENT	DESCRIPTIF DU LABORATOIRE	DATE DE PRELEVEMENT	NOM DE L'OPERATEUR
Enduit / Peinture plaque de plâtre	Enduit plâtreux blanc en vrac + carton non séparable + matériau plâtreux beige en faible quantité non séparable + papier peint non séparable	09/10/2019	RHENZOUR Abdessamad
LOCALISATION		RESULTAT	
Mur C		Amiante détecté (Chrysotile)

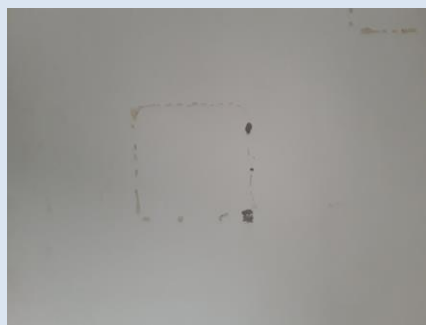
PRELEVEMENT : 73LAK0202P008			
NOM DU CLIENT	NUMERO DU DOSSIER	PIECE OU LOCAL	
OPH77	73LAK0202 09/10/2019	Cuisine (Rez de chaussée)	
ELEMENT	DESCRIPTIF DU LABORATOIRE	DATE DE PRELEVEMENT	NOM DE L'OPERATEUR
Enduit / Peinture béton	Enduit plâtreux blanc en vrac + peinture non séparable + matériau gris en faible quantité non séparable	09/10/2019	RHENZOUR Abdessamad
LOCALISATION		RESULTAT	
Mur A		Amiante non détecté

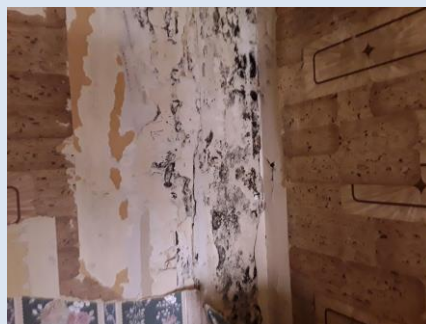
PRELEVEMENT : 73LAK0202P009			
NOM DU CLIENT	NUMERO DU DOSSIER	PIECE OU LOCAL	
OPH77	73LAK0202 09/10/2019	Séjour / Salon (Rez de chaussée)	
ELEMENT	DESCRIPTIF DU LABORATOIRE	DATE DE PRELEVEMENT	NOM DE L'OPERATEUR
Enduit / Peinture plaque de plâtre	Enduit plâtreux blanc + carton avec poussières non séparable + matériau beige en faible quantité non séparable	09/10/2019	RHENZOUR Abdessamad
LOCALISATION		RESULTAT	
Mur D		Amiante détecté (Chrysotile)

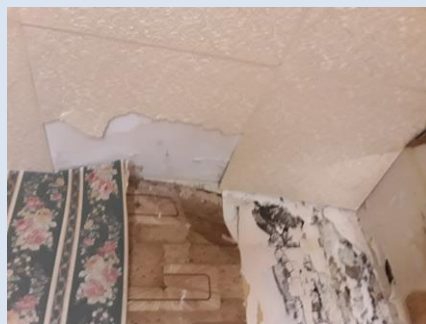
PRELEVEMENT : 73LAK0202P010			
NOM DU CLIENT	NUMERO DU DOSSIER	PIECE OU LOCAL	
OPH77	73LAK0202 09/10/2019	Séjour / Salon (Rez de chaussée)	
ELEMENT	DESCRIPTIF DU LABORATOIRE	DATE DE PRELEVEMENT	NOM DE L'OPERATEUR
Dalle de polystyrènes	Polystyrène non séparable + colle polymère jaune + matériau blanc non séparable	09/10/2019	RHENZOUR Abdessamad
LOCALISATION		RESULTAT	
Plafond		Amiante non détecté
