Rapport de mission de repérage des matériaux et produits contenant de l'amiante avant réalisation de travaux

14 ALLEE DES MARCHES

77200 TORCY

RAPPORT N° :	73LAM0202	Laboratoire d'Analyses :	ITGA
Repérage réalisé le :	09/05/2019	Adresse laboratoire :	3 RUE ARMAND HERPIN LACROIX - CS 46537 35065 RENNES CEDEX
Accompagnateur :		Numéro d'accréditation :	1-5967
Par :	Ronald FRANCHINARD	Organisme d'assurance professionnelle :	AXA France
N° certificat :		Adresse assurance :	313 Terrasses de l'Arche 92727 NANTERRE CEDEX
Date d'obtention :		N° de contrat d'assurance :	10158549604
Organisme certificateur		Date de validité :	31/12/2019

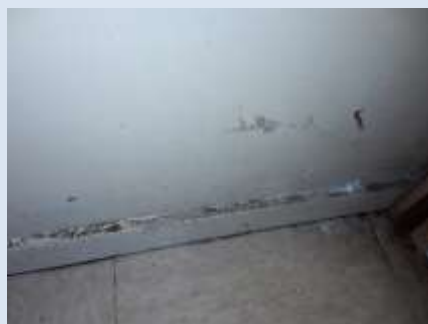
PRELEVEMENT : 73LAM0202P001			
NOM DU CLIENT	NUMERO DU DOSSIER		PIECE OU LOCAL
OPH77	73LAM0202 09/05/2019		Cuisine (R+2)
ELEMENT	DESCRIPTIF DU LABORATOIRE	DATE DE PRELEVEMENT	NOM DE L'OPERATEUR
Enduit plaque de plâtre	Enduit plâtreux blanc en vrac + papier non séparable + peinture non séparable	09/05/2019	FRANCHINARD Ronald
LOCALISATION		RESULTAT	
Mur B		Amiante non détecté

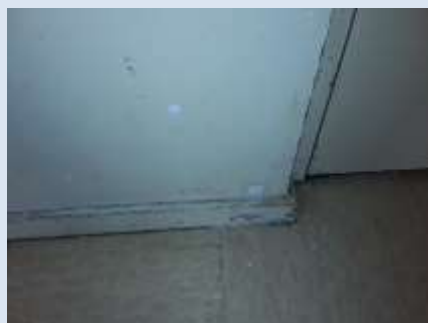
PRELEVEMENT : 73LAM0202P002			
NOM DU CLIENT	NUMERO DU DOSSIER		PIECE OU LOCAL
OPH77	73LAM0202 09/05/2019		Cuisine (R+2)
ELEMENT	DESCRIPTIF DU LABORATOIRE	DATE DE PRELEVEMENT	NOM DE L'OPERATEUR
Enduit béton	Enduit plâtreux blanc en vrac + peinture non séparable	09/05/2019	FRANCHINARD Ronald
LOCALISATION		RESULTAT	
Mur F		Amiante non détecté

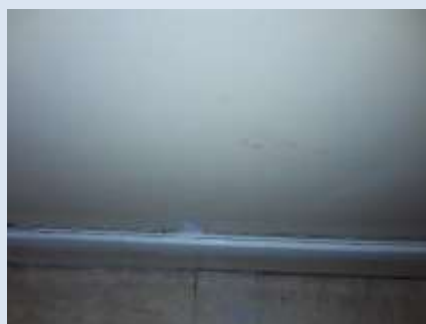
PIECE	ETAGE	ELEMENTS	DESCRIPTIF LABORATOIRE	Echantillon	REPERAGE	ETAT	RESULTAT
Cuisine	Rez de chaussée	Enduit béton	Enduit plâtreux blanc en vrac + peintures multiples non séparable	73LAM0202P004	Mur A	BON ETAT	Amiante détecté (Chrysotile)

PRELEVEMENT : 73LAM0202P004			
NOM DU CLIENT	NUMERO DU DOSSIER	PIECE OU LOCAL	
OPH77	73LAM0202 09/05/2019	Cuisine (R+2)	
ELEMENT	DESCRIPTIF DU LABORATOIRE	DATE DE PRELEVEMENT	NOM DE L'OPERATEUR
Enduit béton	Enduit plâtreux blanc en vrac + peintures multiples non séparable	09/05/2019	FRANCHINARD Ronald
LOCALISATION		RESULTAT	
Mur A		Amiante détecté (Chrysotile)

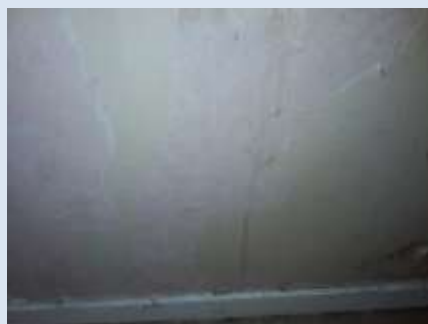
PRELEVEMENT : 73LAM0202P006			
NOM DU CLIENT	NUMERO DU DOSSIER	PIECE OU LOCAL	
OPH77	73LAM0202 09/05/2019	Séjour (R+2)	
ELEMENT	DESCRIPTIF DU LABORATOIRE	DATE DE PRELEVEMENT	NOM DE L'OPERATEUR
Enduit béton	Enduit gris en vrac + papier en faible quantité non séparable + peinture non séparable	09/05/2019	FRANCHINARD Ronald
LOCALISATION		RESULTAT	
Mur C		Amiante non détecté

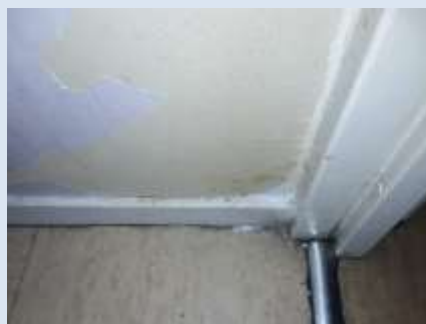
NOM DU CLIENT	NUMERO DU DOSSIER	PIECE OU LOCAL	
OPH77	73LAM0202 09/05/2019	WC (R+2)	
ELEMENT	DESCRIPTIF DU LABORATOIRE	DATE DE PRELEVEMENT	NOM DE L'OPERATEUR
Enduit plaque de plâtre	Enduit plâtreux blanc en vrac + papier en faible quantité non séparable + peinture en faible quantité non séparable	09/05/2019	FRANCHINARD Ronald
LOCALISATION		RESULTAT	
Mur C		Amiante non détecté

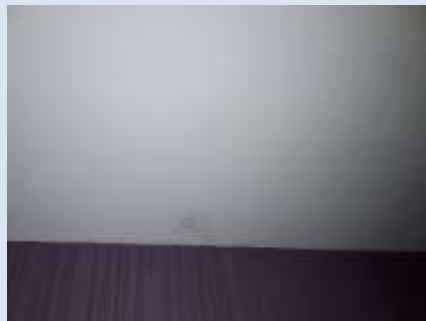
PRELEVEMENT : 73LAM0202P009			
NOM DU CLIENT	NUMERO DU DOSSIER	PIECE OU LOCAL	
OPH77	73LAM0202 09/05/2019	Chambre 2 (R+2)	
ELEMENT	DESCRIPTIF DU LABORATOIRE	DATE DE PRELEVEMENT	NOM DE L'OPERATEUR
Enduit béton	Enduit beige en vrac + peinture non séparable	09/05/2019	FRANCHINARD Ronald
LOCALISATION		RESULTAT	
Plafond		Amiante détecté (Chrysotile)

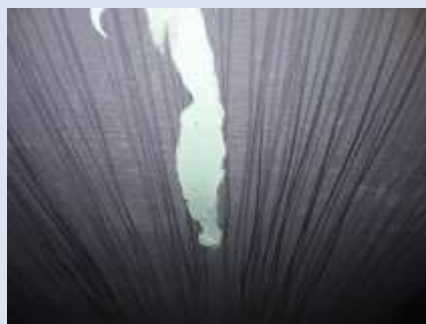
PRELEVEMENT : 73LAM0202P010			
NOM DU CLIENT	NUMERO DU DOSSIER	PIECE OU LOCAL	
OPH77	73LAM0202 09/05/2019	Chambre 2 (R+2)	
ELEMENT	DESCRIPTIF DU LABORATOIRE	DATE DE PRELEVEMENT	NOM DE L'OPERATEUR
Enduit plaque de plâtre	Enduit plâtreux blanc en vrac + carton en faible quantité non séparable	09/05/2019	FRANCHINARD Ronald
LOCALISATION		RESULTAT	
Mur C		Amiante non détecté

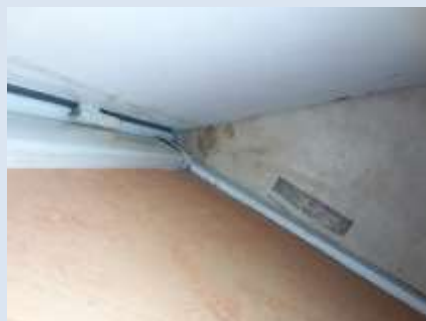
PRELEVEMENT : 73LAM0202P011			
NOM DU CLIENT	NUMERO DU DOSSIER	PIECE OU LOCAL	
OPH77	73LAM0202 09/05/2019	Chambre 1 (R+2)	
ELEMENT	DESCRIPTIF DU LABORATOIRE	DATE DE PRELEVEMENT	NOM DE L'OPERATEUR
Revêtement souple	Revêtement souple beige	09/05/2019	FRANCHINARD Ronald
LOCALISATION		RESULTAT	
Sol		Fr1:Amiante non détecté

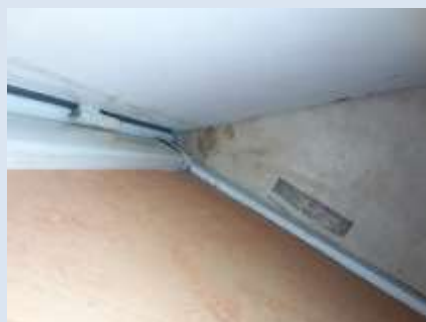
PRELEVEMENT : 73LAM0202P011			
NOM DU CLIENT	NUMERO DU DOSSIER	PIECE OU LOCAL	
OPH77	73LAM0202 09/05/2019	Chambre 1 (R+2)	
ELEMENT	DESCRIPTIF DU LABORATOIRE	DATE DE PRELEVEMENT	NOM DE L'OPERATEUR
Revêtement souple	Colle polymère jaune non séparable + ragréage gris	09/05/2019	FRANCHINARD Ronald
LOCALISATION		RESULTAT	
Sol		Fr2:Amiante non détecté

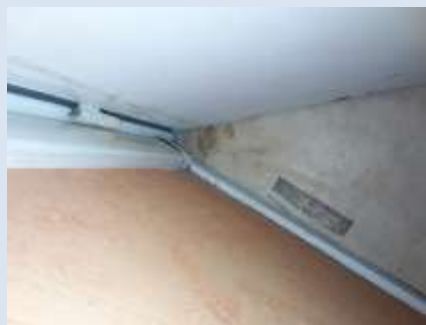
PRELEVEMENT : 73LAM0202P011			
NOM DU CLIENT	NUMERO DU DOSSIER	PIECE OU LOCAL	
OPH77	73LAM0202 09/05/2019	Chambre 1 (R+2)	
ELEMENT	DESCRIPTIF DU LABORATOIRE	DATE DE PRELEVEMENT	NOM DE L'OPERATEUR
Revêtement souple	Peinture non séparable + matériau compact gris hétérogène	09/05/2019	FRANCHINARD Ronald
LOCALISATION		RESULTAT	
Sol		Fr3:Amiante non détecté

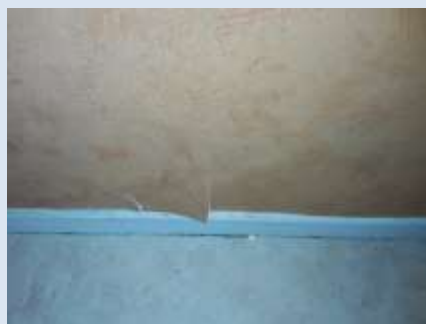
PRELEVEMENT : 73LAM0202P012			
NOM DU CLIENT	NUMERO DU DOSSIER	PIECE OU LOCAL	
OPH77	73LAM0202 09/05/2019	Chambre 1 (R+2)	
ELEMENT	DESCRIPTIF DU LABORATOIRE	DATE DE PRELEVEMENT	NOM DE L'OPERATEUR
Enduit plaque de plâtre	Enduit plâtreux blanc en vrac + carton en faible quantité non séparable + peinture non séparable	09/05/2019	FRANCHINARD Ronald
LOCALISATION		RESULTAT	
Mur D		Amiante non détecté

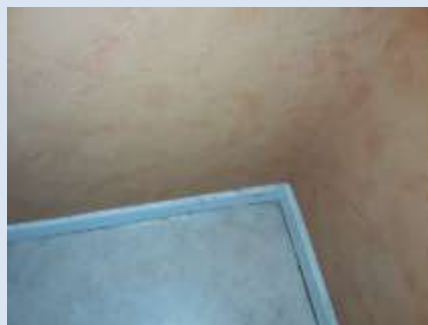
PRELEVEMENT : 73LAM0202P013			
NOM DU CLIENT	NUMERO DU DOSSIER	PIECE OU LOCAL	
OPH77	73LAM0202 09/05/2019	Chambre 1 (R+2)	
ELEMENT	DESCRIPTIF DU LABORATOIRE	DATE DE PRELEVEMENT	NOM DE L'OPERATEUR
Enduit béton	Enduit plâtreux blanc en vrac + matériau gris en vrac non séparable + peinture non séparable	09/05/2019	FRANCHINARD Ronald
LOCALISATION		RESULTAT	
Mur E		Amiante détecté (Chrysotile)
