Rapport de mission de repérage des matériaux et produits contenant de l'amiante avant réalisation de travaux

14 ALLEE DES MARCHES

77200 TORCY

RAPPORT N° :	73LAM0302	Laboratoire d'Analyses :	ITGA
Repérage réalisé le :	15/11/2018	Adresse laboratoire :	3 RUE ARMAND HERPIN LACROIX - CS 46537 35065 RENNES CEDEX
Accompagnateur :		Numéro d'accréditation :	1-5967
Par :	Serge TAVARES	Organisme d'assurance professionnelle :	AXA France
N° certificat :	DTI3472	Adresse assurance :	313 Terrasses de l'Arche 92727 NANTERRE CEDEX
Date d'obtention :	20/08/2018	N° de contrat d'assurance :	10063271004
Organisme certificateur :		Date de validité :	31/12/2018

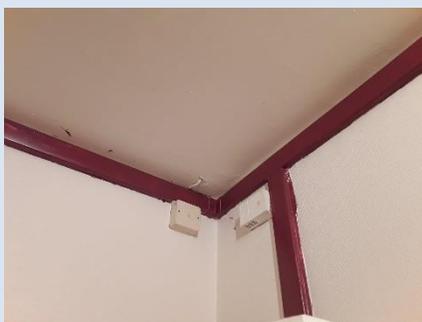
PRELEVEMENT : 73LAM0302P002			
NOM DU CLIENT	NUMERO DU DOSSIER		PIECE OU LOCAL
OPH77	73LAM0302 15/11/2018		Entrée
ELEMENT	DESCRIPTIF DU LABORATOIRE	DATE DE PRELEVEMENT	NOM DE L'OPERATEUR
Enduit / Peinture béton	Enduit gris en faible quantité + toile fibreuse blanche non séparable + peintures multiples non séparable	15/11/2018	TAVARES Serge
LOCALISATION		RESULTAT	
Plafond		Amiante détecté (Chrysotile)

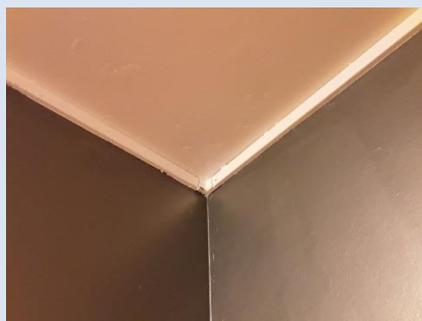
PRELEVEMENT : 73LAM0302P003			
NOM DU CLIENT	NUMERO DU DOSSIER		PIECE OU LOCAL
OPH77	73LAM0302 15/11/2018		Cuisine
ELEMENT	DESCRIPTIF DU LABORATOIRE	DATE DE PRELEVEMENT	NOM DE L'OPERATEUR
Enduit / Peinture béton	Matériau gris en faible quantité non séparable + enduit plâtreux blanc en faible quantité + peintures multiples en vrac non séparable	15/11/2018	TAVARES Serge
LOCALISATION		RESULTAT	
Plafond		Amiante détecté (Chrysotile)

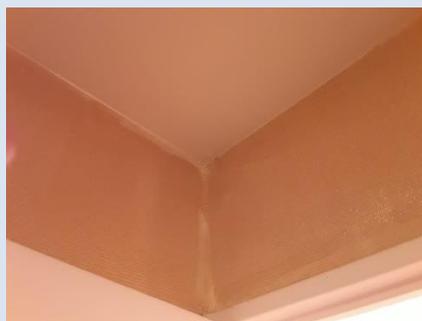
PRELEVEMENT : 73LAM0302P005			
NOM DU CLIENT	NUMERO DU DOSSIER		PIECE OU LOCAL
OPH77	73LAM0302 15/11/2018		Séjour
ELEMENT	DESCRIPTIF DU LABORATOIRE	DATE DE PRELEVEMENT	NOM DE L'OPERATEUR
Enduit / Peinture béton	Enduit plâtreux blanc en vrac + toile fibreuse blanche non séparable + peintures multiples non séparable	15/11/2018	TAVARES Serge
LOCALISATION		RESULTAT	
Plafond		Amiante détecté (Chrysotile)

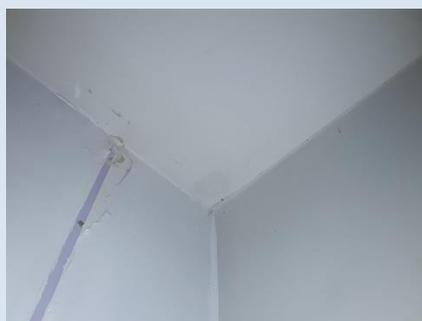
PRELEVEMENT : 73LAM0302P009			
NOM DU CLIENT	NUMERO DU DOSSIER	PIECE OU LOCAL	
OPH77	73LAM0302 15/11/2018	Chambre 2	
ELEMENT	DESCRIPTIF DU LABORATOIRE	DATE DE PRELEVEMENT	NOM DE L'OPERATEUR
Enduit / Peinture béton	Enduit plâtreux beige en vrac + peintures multiples non séparable	15/11/2018	TAVARES Serge
LOCALISATION		RESULTAT	
Plafond		Amiante détecté (Chrysotile)
