Rapport de mission de repérage des matériaux et produits contenant de l'amiante avant réalisation de travaux

16 ALLEE DES MARCHES - APT 302

RAPPORT N° :	73LAN0302	Laboratoire d'Analyses :	ITGA
Repérage réalisé le :	30/10/2017	Adresse laboratoire :	3 RUE ARMAND HERPIN LACROIX - CS 46537 35065 RENNES CEDEX
Accompagnateur :		Numéro d'accréditation :	1-5967
Par :	Kevin YMANETTE	Organisme d'assurance professionnelle :	ALLIANZ
N° certificat :	CPDI4030	Adresse assurance :	Direction Opérations Entreprises 5C Esplanade Charles de Gaulle 33081 BORDEAUX CEDEX
Date d'obtention :	20/07/2016	N° de contrat d'assurance :	55897385
Organisme certificateur	I.CERT PARC EDONIA - BAT G - RUE DE LA TERRE VICTORIA - 35760 SAINT GREGOIRE	Date de validité :	31/12/2017

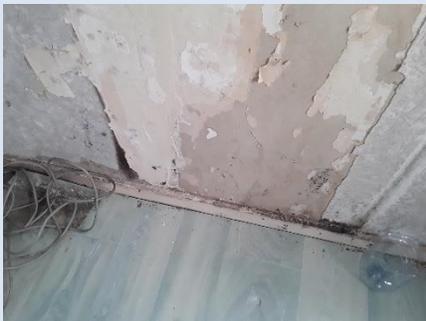
PRELEVEMENT : 73LAN0302P001			
NOM DU CLIENT	NUMERO DU DOSSIER		PIECE OU LOCAL
OPH77	73LAN0302 30/10/2017		Chambre 3
ELEMENT	DESCRIPTIF DU LABORATOIRE	DATE DE PRELEVEMENT	NOM DE L'OPERATEUR
Enduit	Enduit plâtreux blanc en vrace non séparable + peinture non séparable + carton non séparable	30/10/2017	YMANETTE Kevin
LOCALISATION		RESULTAT	
Mur C		Amiante détecté (Chrysotile)	
EMPLACEMENT

Fraction Analysée	Technique analytique et date d'analyse	Résultat	Type d'amiante	Nb de préparations
▶ Enduit plâtreux blanc en vrac non séparable + peinture non séparable + carton non séparable	META le 07/11/2017	Présence de fibres d'amiante	Chrysotile	1

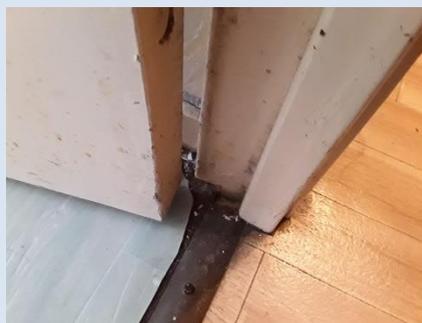
EMPLACEMENT

PRELEVEMENT : 73LAN0302P002			
NOM DU CLIENT	NUMERO DU DOSSIER		PIECE OU LOCAL
OPH77	73LAN0302 30/10/2017		Chambre 3
ELEMENT	DESCRIPTIF DU LABORATOIRE	DATE DE PRELEVEMENT	NOM DE L'OPERATEUR
Moquette	Moquette marron + colle polymère jaune en faible quantité avec poussière + ragréage gris en faible quantité en vrac	30/10/2017	YMANETTE Kevin
LOCALISATION		RESULTAT	
Sol		Amiante non détecté

Fraction Analysée	Technique analytique et date d'analyse	Résultat	Type d'amiante	Nb de préparations
▶ Moquette marron + colle polymère jaune en faible quantité avec poussières + ragréage gris en faible quantité en vrac	META le 07/11/2017	Amiante non détecté	---	1

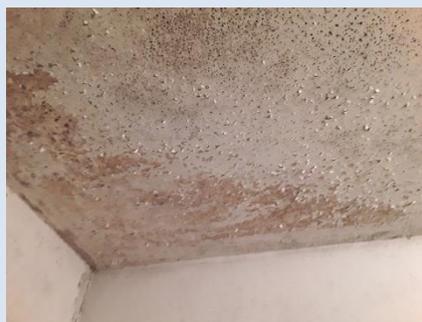
EMPLACEMENT

PRELEVEMENT : 73LAN0302P003			
NOM DU CLIENT	NUMERO DU DOSSIER		PIECE OU LOCAL
OPH77	73LAN0302 30/10/2017		Salle de bains
ELEMENT	DESCRIPTIF DU LABORATOIRE	DATE DE PRELEVEMENT	NOM DE L'OPERATEUR
Enduit	Enduit beige en vrac non séparable + peinture avec poussières non séparable	30/10/2017	YMANETTE Kevin
LOCALISATION		RESULTAT	
Plafonds		Amiante détecté (Chrysotile)

Fraction Analysée	Technique analytique et date d'analyse	Résultat	Type d'amiante	Nb de préparations
▶ Enduit beige en vrac non séparable + peinture avec poussières non séparable	META le 07/11/2017	Présence de fibres d'amiante	Chrysotile	1

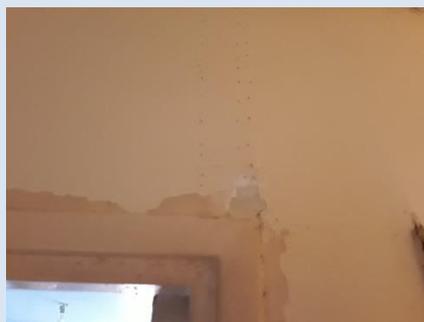
PRELEVEMENT : 73LAN0302P004			
NOM DU CLIENT	NUMERO DU DOSSIER		PIECE OU LOCAL
OPH77	73LAN0302 30/10/2017		Entrée
ELEMENT	DESCRIPTIF DU LABORATOIRE	DATE DE PRELEVEMENT	NOM DE L'OPERATEUR
Enduit	Enduit plâtreux blanc en vrac non séparable + carton non séparable + peinture non séparable	30/10/2017	YMANETTE Kevin
LOCALISATION		RESULTAT	
Mur B		Amiante détecté (Chrysotile)	
EMPLACEMENT

Fraction Analysée	Technique analytique et date d'analyse	Résultat	Type d'amiante	Nb de préparations
▶ Enduit plâtreux blanc en vrac non séparable + carton non séparable + peinture non séparable	META le 07/11/2017	Présence de fibres d'amiante	Chrysotile	2

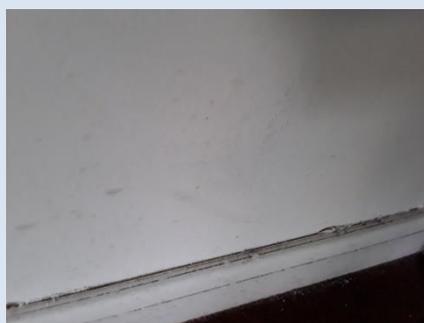
EMPLACEMENT

PRELEVEMENT : 73LAN0302P005			
NOM DU CLIENT	NUMERO DU DOSSIER		PIECE OU LOCAL
OPH77	73LAN0302 30/10/2017		Cuisine
ELEMENT	DESCRIPTIF DU LABORATOIRE	DATE DE PRELEVEMENT	NOM DE L'OPERATEUR
Enduit	Enduit gris en vrac non séparable + matériau plâtreux blanc en vrac non séparable + peinture non séparable	30/10/2017	YMANETTE Kevin
LOCALISATION		RESULTAT	
Mur C		Amiante détecté (Chrysotile)

Fraction Analysée	Technique analytique et date d'analyse	Résultat	Type d'amiante	Nb de préparations
▶ Enduit gris en vrac non séparable + matériau plâtreux blanc en vrac non séparable + peinture non séparable	META le 07/11/2017	Présence de fibres d'amiante	Chrysotile	1

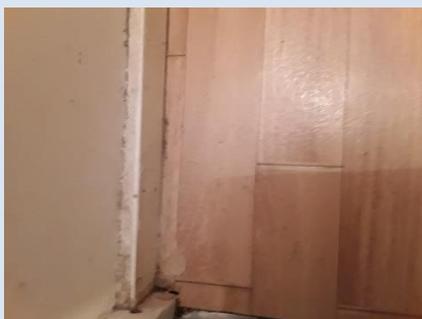
EMPLACEMENT

PRELEVEMENT : 73LAN0302P007			
NOM DU CLIENT	NUMERO DU DOSSIER		PIECE OU LOCAL
OPH77	73LAN0302 30/10/2017		WC
ELEMENT	DESCRIPTIF DU LABORATOIRE	DATE DE PRELEVEMENT	NOM DE L'OPERATEUR
Revêtement souple	Revêtement bicouche souple beige et gris avec poussières + revêtement souple marron	30/10/2017	YMANETTE Kevin
LOCALISATION		RESULTAT	
Sol		Amiante non détecté
