Rapport de repérage des matériaux et produits contenant de l'amiante avant réalisation de travaux dans un immeuble bâti

20 Allée des Marchés - Logement 1 - ESC AP - RC
77200 TORCY

Date du rapport : 28/01/2020

73LAP0001 28/01/2020 - 09:18

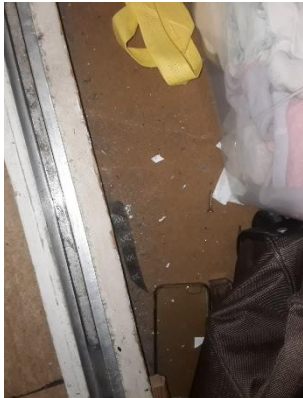
Identification : P005
Pièce et étage : Placard 2 RC
Localisation : Sol
Parties d'ouvrages ou de composants : Autres (Moquette)
Descriptif Laboratoire : Moquette marron avec poussières
Résultat (justification) : Amiante non détectée (RESULTAT ANALYSE)

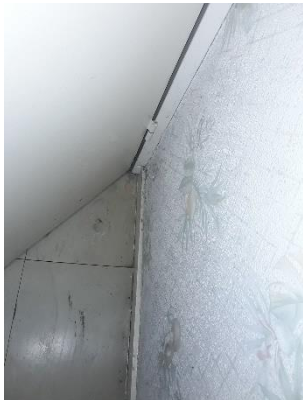
Identification : P008 (Fr1)
Pièce et étage : Cuisine RC
Localisation : Sol
Parties d'ouvrages ou de composants : Autres (Dalle de sol)
Descriptif Laboratoire : Dalle dure cassante beige
Résultat (justification) : Amiante détecté (RESULTAT ANALYSE)

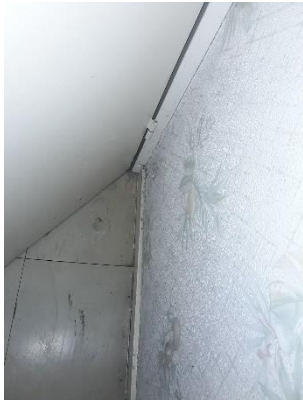
Identification : P008 (Fr2)
Pièce et étage : Cuisine RC
Localisation : Sol
Parties d'ouvrages ou de composants : Autres (Dalle de sol)
Descriptif Laboratoire : Colle bitumineuse noire
Résultat (justification) : Amiante détecté (RESULTAT ANALYSE)

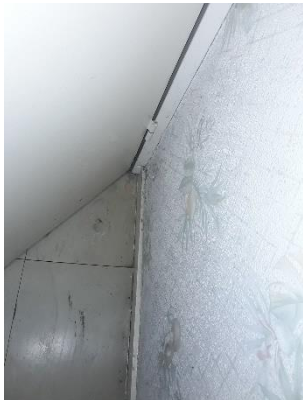
Identification : P008 (Fr3)
Pièce et étage : Cuisine RC
Localisation : Sol
Parties d'ouvrages ou de composants : Autres (Dalle de sol)
Descriptif Laboratoire : Ragréage gris + couche blanche non séparable
Résultat (justification) : Amiante non détectée (RESULTAT ANALYSE)

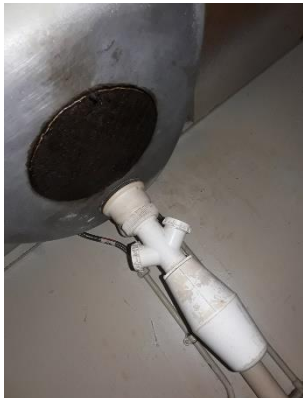
Identification : P012

Pièce et étage : Cuisine RC

Localisation : Sous évier

Parties d'ouvrages ou de composants : Autres (Revêtement bitumineux)

Descriptif Laboratoire : Tampon bitumineux noir

Résultat (justification) : Amiante détecté (RESULTAT ANALYSE)

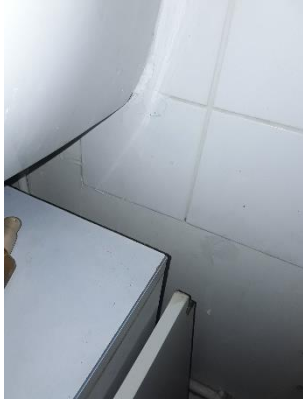
Identification : P016 (Fr1)
Pièce et étage : Salle de bains RC
Localisation : Mur D
Parties d'ouvrages ou de composants : Autres (Colle faïence)
Descriptif Laboratoire : Carrelage
Résultat (justification) : Amiante non détectée (RESULTAT ANALYSE)

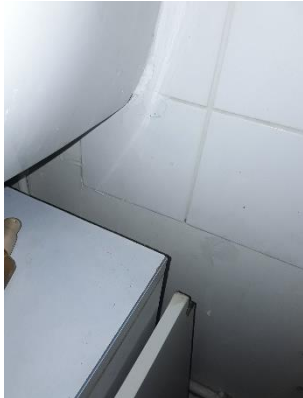
Identification : P016 (Fr2)
Pièce et étage : Salle de bains RC
Localisation : Mur D
Parties d'ouvrages ou de composants : Autres (Colle faïence)
Descriptif Laboratoire : Colle grise + couche plâtreuse blanche non séparable
Résultat (justification) : Amiante non détectée (RESULTAT ANALYSE)

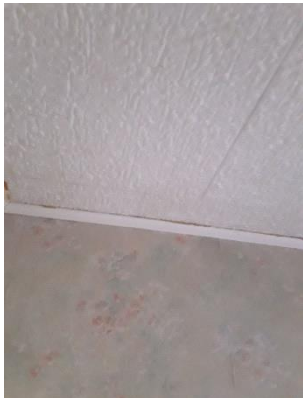
Identification : P019
Pièce et étage : Séjour RC
Localisation : Plafond
Parties d'ouvrages ou de composants : Autres (Colle polystyrène)
Descriptif Laboratoire : Polystyrène avec poussières
Résultat (justification) : Amiante non détectée (RESULTAT ANALYSE)
