Rapport de mission de repérage des matériaux et produits contenant de l'amiante avant réalisation de travaux

22 ALLEE DES MARCHES

77200 TORCY

RAPPORT N° :	73LAQ0002	Laboratoire d'Analyses :	ITGA
Repérage réalisé le :	09/07/2018	Adresse laboratoire :	3 RUE ARMAND HERPIN LACROIX - CS 46537 35065 RENNES CEDEX
Accompagnateur :		Numéro d'accréditation :	1-5967
Par :	Guillaume ROGEZ	Organisme d'assurance professionnelle :	AXA France
N° certificat :	8073002	Adresse assurance :	313 Terrasses de l'Arche 92727 NANTERRE CEDEX
Date d'obtention :	09/10/2017	N° de contrat d'assurance :	10063271004
Organisme certificateur	BUREAU VERITAS 60 Avenue du General de Gaulle - Immeuble Le Guillaumet - 92046 PARIS LA DEFENSE	Date de validité :	31/12/2018

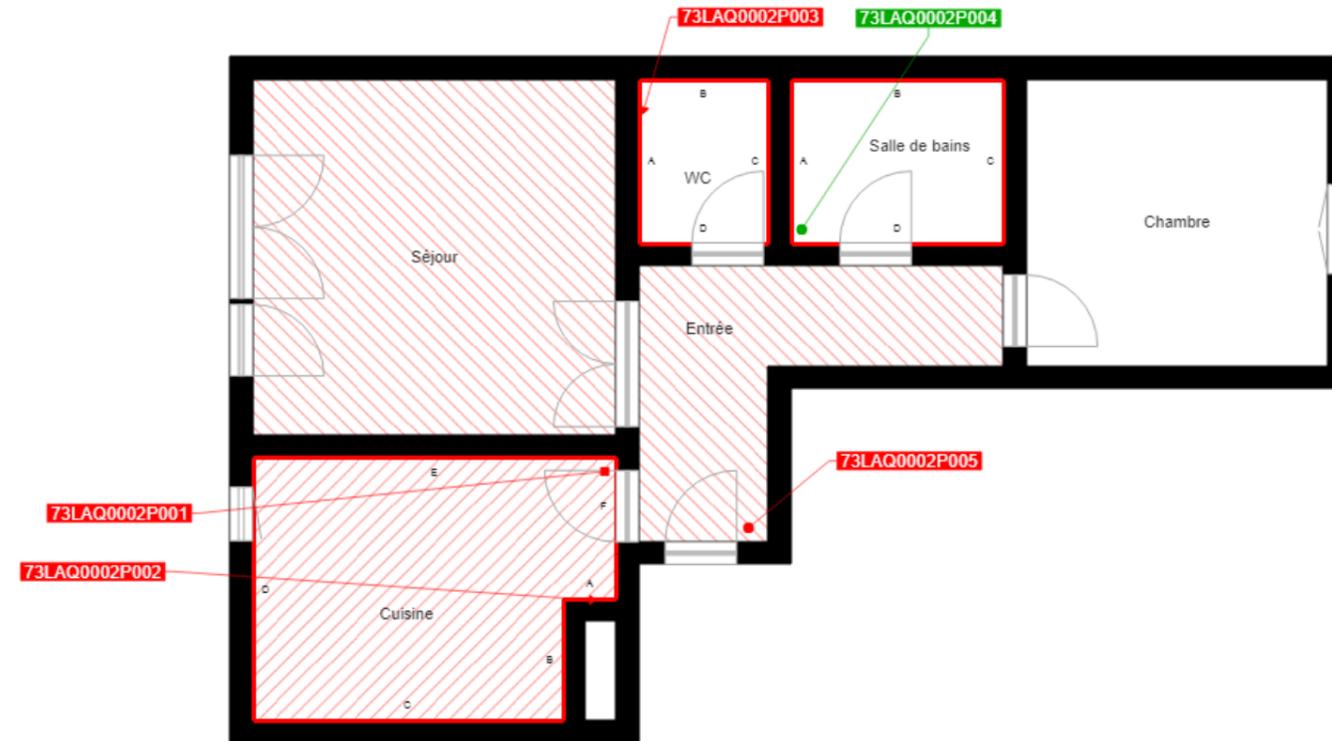
Prélèvements de sol amiantés
	Prélèvements de sol non amiantés
	Prélèvements de plafonds amiantés
	Prélèvements de plafonds non amiantés
	Prélèvements de murs amiantés
	Prélèvements de murs non amiantés
	Autres types de prélèvements amiantés
	Autres types de prélèvements non amiantés
	Sol amianté
	Plafond amianté
	Sol et Plafond amiantés
