Rapport de mission de repérage des matériaux et produits contenant de l'amiante avant réalisation de travaux

22 ALLEE DES MARCHES

77200 TORCY

RAPPORT N° :	73LAQ0202	Laboratoire d'Analyses :	ITGA
Repérage réalisé le :	04/07/2018	Adresse laboratoire :	3 RUE ARMAND HERPIN LACROIX - CS 46537 35065 RENNES CEDEX
Accompagnateur :		Numéro d'accréditation :	1-5967
Par :	Guillaume ROGEZ	Organisme d'assurance professionnelle :	AXA France
N° certificat :	8073002	Adresse assurance :	313 Terrasses de l'Arche 92727 NANTERRE CEDEX
Date d'obtention :	09/10/2017	N° de contrat d'assurance :	10063271004
Organisme certificateur	BUREAU VERITAS 60 Avenue du General de Gaulle - Immeuble Le Guillaumet - 92046 PARIS LA DEFENSE	Date de validité :	31/12/2018

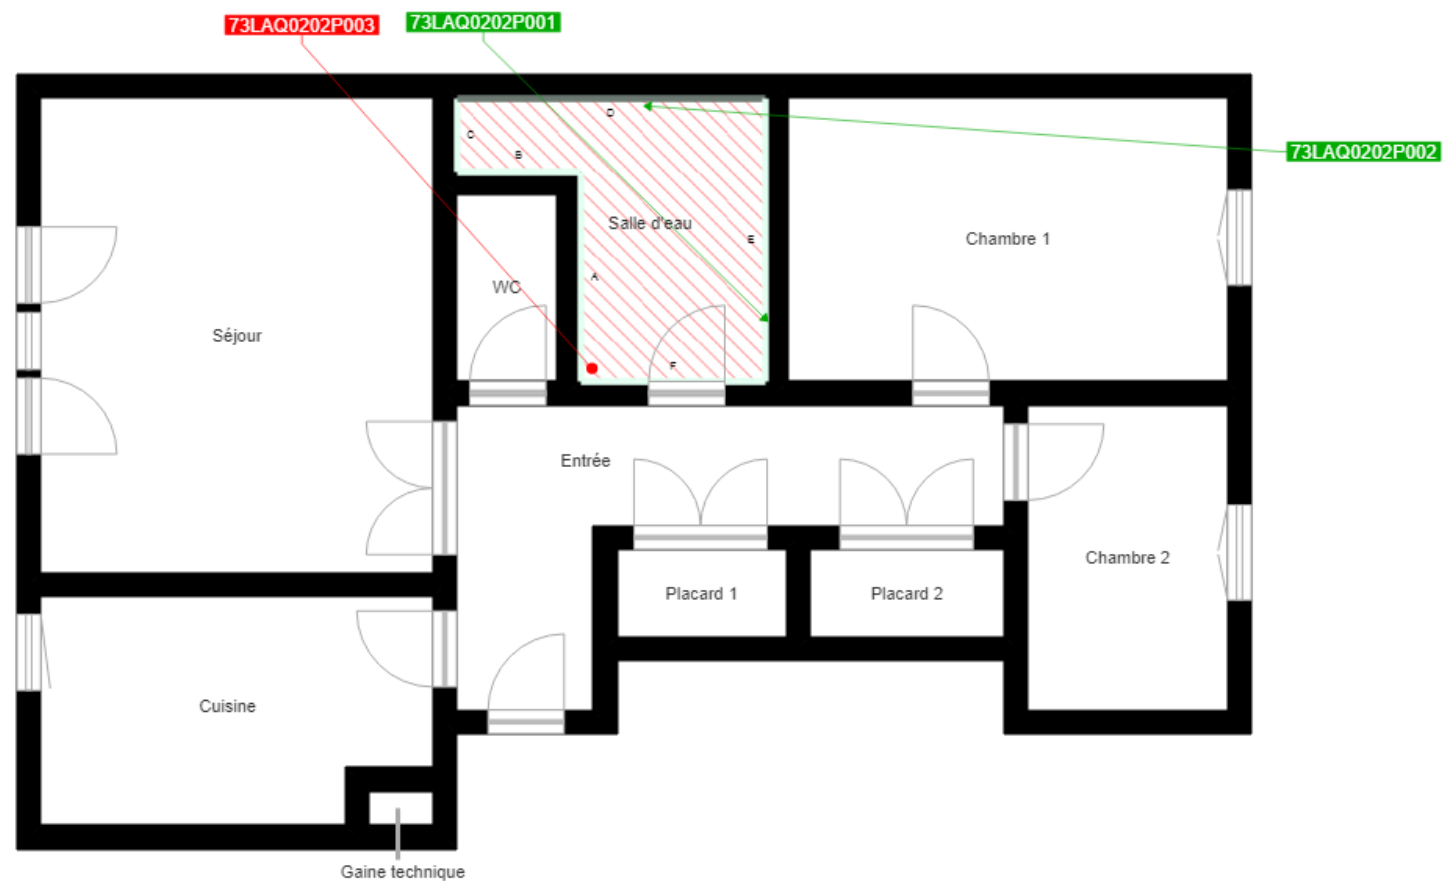
PIECE	ETAGE	ELEMENTS	DESCRIPTIF LABORATOIRE	Echantillon	REPERAGE	ETAT	RESULTAT	METHODE
Salle d'eau		Enduit / Peinture	Enduit plâtreux blanc en vrac + peintures multiples non séparable	73LAQ0202P003	Plafond	DEGRADATION TOTALE	Amiante détecté (Chrysotile)	ZSO
