## Rapport de mission de repérage des matériaux et produits contenant de l'amiante avant réalisation de travaux

7 ALLEE BREVE

77200 TORCY

RAPPORT N° :	73LAU0302	Laboratoire d'Analyses :	ITGA
Repérage réalisé le :	06/06/2018	Adresse laboratoire :	3 RUE ARMAND HERPIN LACROIX - CS 46537 35065 RENNES CEDEX
Accompagnateur :		Numéro d'accréditation :	1-5967
Par :	Samuel DUBOS	Organisme d'assurance professionnelle :	AXA France
N° certificat :	CPDI 4697	Adresse assurance :	313 Terrasses de l'Arche 92727 NANTERRE CEDEX
Date d'obtention :	27/01/2018	N° de contrat d'assurance :	10063271004
Organisme certificateur	I.Cert Parc EDONIA - Bâtiment G - Rue de la Terre Victoria - 35760 SAINT GREGOIRE	Date de validité :	31/12/2018

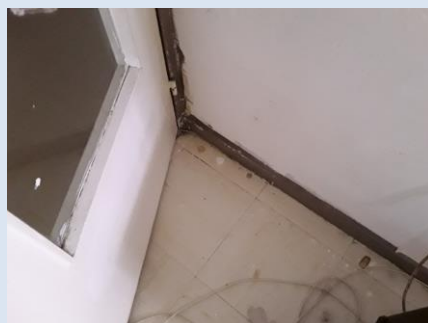
PRELEVEMENT : 73LAU0302P001			
NOM DU CLIENT	NUMERO DU DOSSIER		PIECE OU LOCAL
OPH77	73LAU0302 06/06/2018		Séjour
ELEMENT	DESCRIPTIF DU LABORATOIRE	DATE DE PRELEVEMENT	NOM DE L'OPERATEUR
Dalle de sol	Dalle dure cassante beige	06/06/2018	DUBOS Samuel
LOCALISATION		RESULTAT	
Sol		Fr1:Amiante non détecté

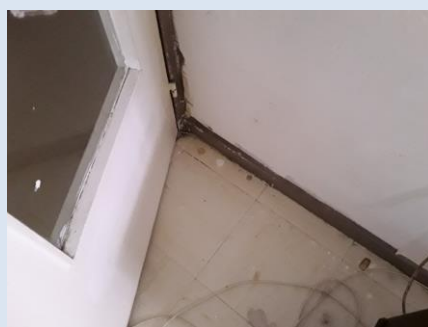
PRELEVEMENT : 73LAU0302P001			
NOM DU CLIENT	NUMERO DU DOSSIER		PIECE OU LOCAL
OPH77	73LAU0302 06/06/2018		Séjour
ELEMENT	DESCRIPTIF DU LABORATOIRE	DATE DE PRELEVEMENT	NOM DE L'OPERATEUR
Dalle de sol	Colle bitumineuse noire + ragréage gris non séparable	06/06/2018	DUBOS Samuel
LOCALISATION		RESULTAT	
Sol		Fr2:Amiante détecté (Chrysotile)

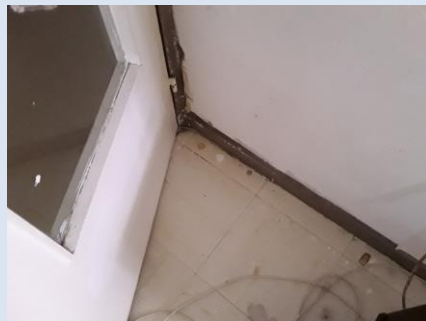
PRELEVEMENT : 73LAU0302P001			
NOM DU CLIENT	NUMERO DU DOSSIER	PIECE OU LOCAL	
OPH77	73LAU0302 06/06/2018	Séjour	
ELEMENT	DESCRIPTIF DU LABORATOIRE	DATE DE PRELEVEMENT	NOM DE L'OPERATEUR
Dalle de sol	Matériau compact gris hétérogène	06/06/2018	DUBOS Samuel
LOCALISATION		RESULTAT	
Sol		Fr3:Amiante non détecté
