Rapport de mission de repérage des matériaux et produits contenant de l'amiante dans les immeubles bâtis avant réalisation de travaux

Numéro de dossier : RAAT-73LAN0101
Date du repérage : 18/08/2022

Adresse	Rue : 16 ALLEE DES MARCHES (73LAN0101) Bât., escalier, niveau, appartement n°, lot n°: 1^{er} étage porte 1, Lot numéro 73LAN0101 Code postal, ville : . 77200 TORCY
Périmètre de repérage : Toutes les pièces
Type de logement : T4
Fonction principale du bâtiment : Habitation (partie privative d'immeuble)
Date de construction : Date du permis de construire non connue

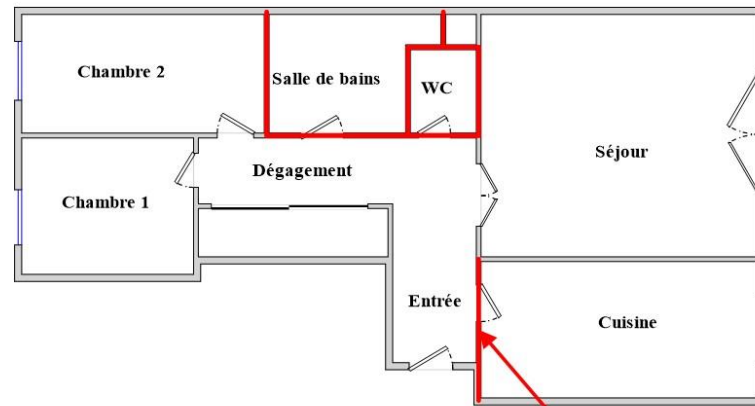
Ech.009

Identifiant et échantillons	Localisation	Composant de la construction	Parties du composant	Description	Photo
ZPSO-006-Ech.009	1er étage - Cuisine	3 - Parois verticales intérieures - Cloisons sèches (assemblées, préfabriquées)	Enduits à base de plâtre ou ciment projetés, lissés ou talochés	<p>Enduits à base de plâtre ou ciment projetés, lissés ou talochés</p> <p>Commentaires prélèvement: Detail Couches à analyser: Enduits à base de plâtre ou ciment projetés, lissés ou talochés</p> <p>Réf. laboratoire: 22H018114-009 Commentaires Laboratoire: Couche 1: Matériau semi-dur de type enduit (plâtreux) (blanc) (Calcination et attaque acide1) Couche 2: Matériau de type peinture (beige) ; matériau de type peinture (vert) ; matériau semi-dur de type enduit (blanc) ; matériau semi-dur de type enduit (beige) (Calcination et attaque acide1) Couche 3: Matériau souple fibreux de type papier, carton (beige) (2) Analyse à réaliser: 1 couche</p>
