Rapport de mission de repérage des matériaux et produits contenant de l'amiante dans les immeubles bâtis avant réalisation de travaux

Numéro de dossier : **RAAT-73LAO0001**
Date du repérage : **02/09/2022**

Immeuble bâti visité	
Adresse	Rue : 18 Allée des Marchés (73LAO0001) Bât., escalier, niveau, appartement n°, lot n°: Bat. 18; Esc. 18; Etage RDC; Porte 0001, Lot numéro 73LAO0001 Code postal, ville : . 77200 TORCY
Périmètre de repérage : Ensemble du logement
Type de logement : Appartement
Fonction principale du bâtiment : Habitation (partie privative d'immeuble)
Date de construction : NC

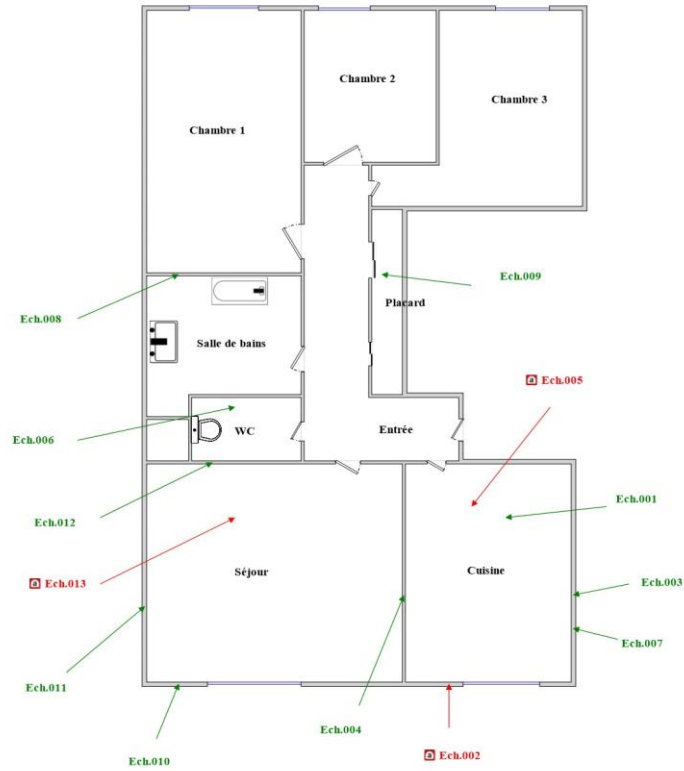
Localisation des prélèvements ou des matériaux amiantés

Zone en rouge : matériaux amiantés

Zone orange : matériaux susceptibles de contenir de l'amiante
