Rapport de mission de repérage des matériaux et produits contenant de l'amiante avant réalisation de travaux

Référence : RAAT_73LAB0001

Le 28/07/2021

Adresse : 2 allée Des Marchés
77200 TORCY

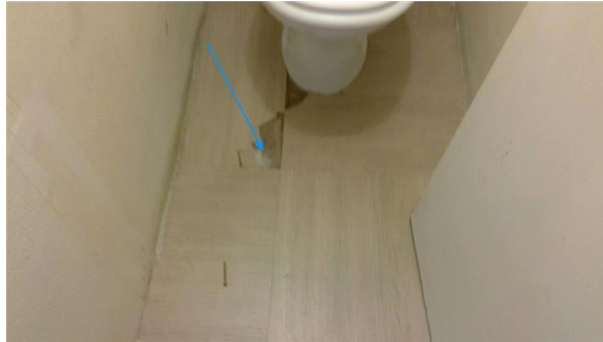
ANNEXE : Fiches d'identification et de cotation
PRELEVEMENT : P001
Emplacement

Nom du client	Numéro de dossier	Localisation
HABITAT 77 OPH DE SEINE ET MARNE	RAAT_73LAB0001	RDC - WC Plancher - Sol
Nom de l'opérateur	Date de prélèvement	Matériau
MARTIN Olivier	28/07/2021	Ragréage / colle - Dalles de sol
Résultat amiante		
absence d'amiante

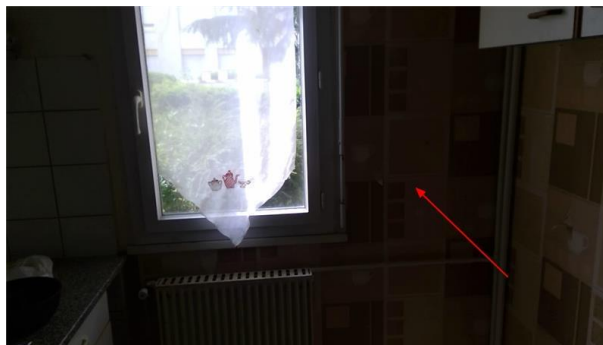
PRELEVEMENT : P002
Emplacement

N° Local	Local	Elément	Zone	Matériau / Produit	Méthode	référence du prélèvement	état de dégradation abrégé	(AVT2019) Quantification
2	Cuisine	Mur façade	D	Béton / Enduit / Plâtre - toile de verre+peinture	Résultat d'analyse (P002)	P002	MND

Nom du client	Numéro de dossier	Localisation
HABITAT 77 OPH DE SEINE ET MARNE	RAAT_73LAB0001	RDC - Cuisine Mur façade - D
Nom de l'opérateur	Date de prélèvement	Matériau
MARTIN Olivier	28/07/2021	Béton / Enduit / Plâtre - toile de verre+peinture
Résultat amiante		
Présence d'amiante (Fibres d'amiante de type chrysotile)

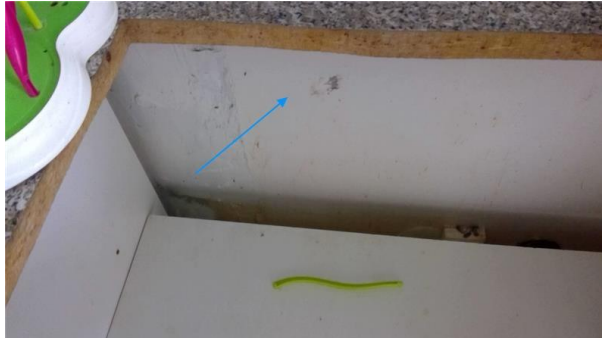
PRELEVEMENT : P003

Nom du client	Numéro de dossier	Localisation
HABITAT 77 OPH DE SEINE ET MARNE	RAAT_73LAB0001	RDC - Cuisine Mur - B
Nom de l'opérateur	Date de prélèvement	Matériau
MARTIN Olivier	28/07/2021	Béton / Enduit / Plâtre - toile de verre+peinture
Résultat amiante		
absence d'amiante

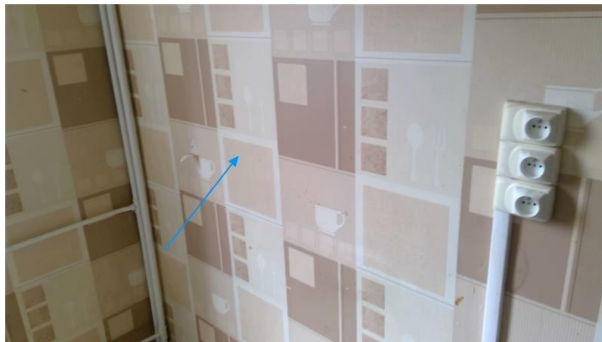
PRELEVEMENT : P004

Nom du client	Numéro de dossier	Localisation
HABITAT 77 OPH DE SEINE ET MARNE	RAAT_73LAB0001	RDC - Cuisine Cloisons - A, C
Nom de l'opérateur	Date de prélèvement	Matériau
MARTIN Olivier	28/07/2021	Enduit / Plâtre - toile de verre+peinture
Résultat amiante		
absence d'amiante

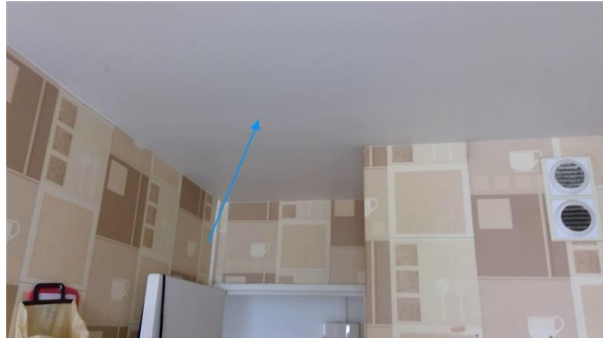
PRELEVEMENT : P005

Nom du client	Numéro de dossier	Localisation
HABITAT 77 OPH DE SEINE ET MARNE	RAAT_73LAB0001	RDC - Cuisine Plafond - Plafond
Nom de l'opérateur	Date de prélèvement	Matériau
MARTIN Olivier	28/07/2021	Enduit / Plâtre - Peinture
Résultat amiante		
absence d'amiante

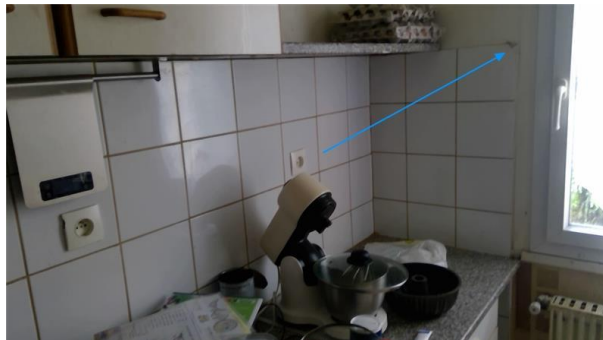
PRELEVEMENT : P006

Nom du client	Numéro de dossier	Localisation
HABITAT 77 OPH DE SEINE ET MARNE	RAAT_73LAB0001	RDC - Cuisine Mur - A, B, C,
Nom de l'opérateur	Date de prélèvement	Matériau
MARTIN Olivier	28/07/2021	Colle - Faïence
Résultat amiante		
absence d'amiante

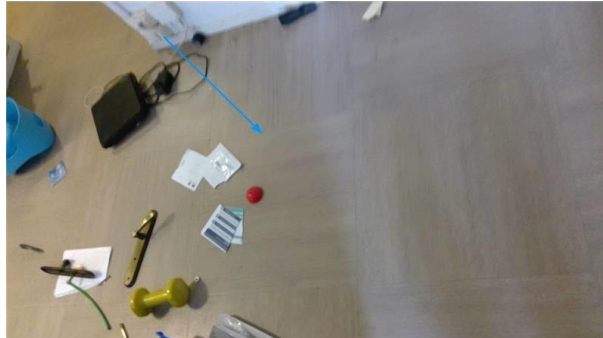
PRELEVEMENT : P007

Nom du client	Numéro de dossier	Localisation
HABITAT 77 OPH DE SEINE ET MARNE	RAAT_73LAB0001	RDC - Entrée Plancher - Sol
Nom de l'opérateur	Date de prélèvement	Matériau
MARTIN Olivier	28/07/2021	Ragréage / colle - Dalles de sol
Résultat amiante		
absence d'amiante

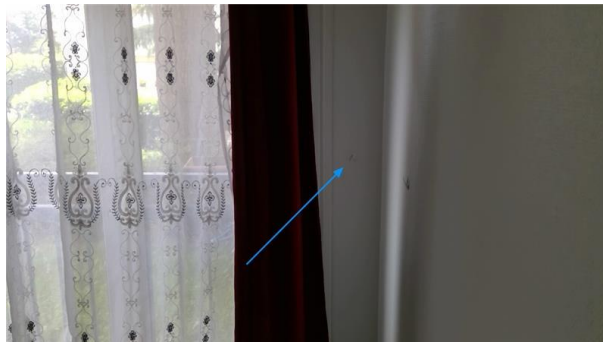
PRELEVEMENT : P008

Nom du client	Numéro de dossier	Localisation
HABITAT 77 OPH DE SEINE ET MARNE	RAAT_73LAB0001	RDC - Séjour Mur façade - C
Nom de l'opérateur	Date de prélèvement	Matériau
MARTIN Olivier	28/07/2021	Béton / Enduit / Plâtre - toile de verre+peinture
Résultat amiante		
absence d'amiante

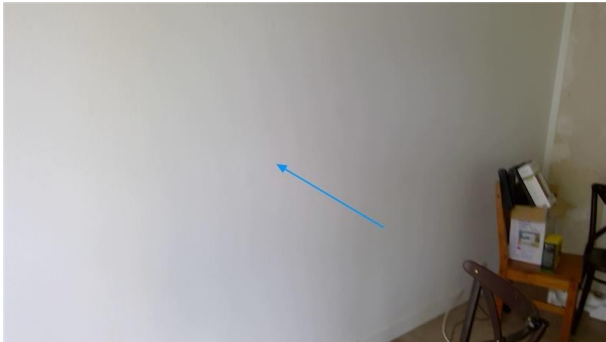
PRELEVEMENT : P009		
Emplacement

Nom du client	Numéro de dossier	Localisation
HABITAT 77 OPH DE SEINE ET MARNE	RAAT_73LAB0001	RDC - Séjour Mur - D
Nom de l'opérateur	Date de prélèvement	Matériau
MARTIN Olivier	28/07/2021	Béton / Enduit / Plâtre - toile de verre+peinture
Résultat amiante		
absence d'amiante

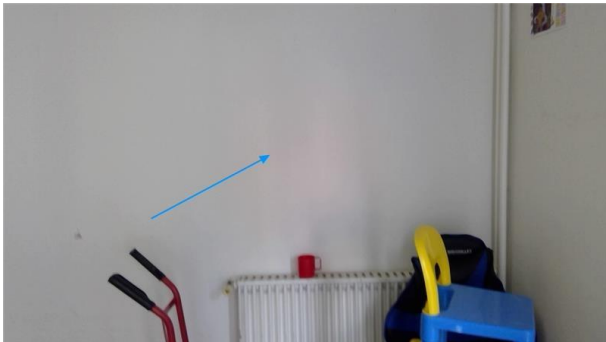
PRELEVEMENT : P010		
Emplacement

Nom du client	Numéro de dossier	Localisation
HABITAT 77 OPH DE SEINE ET MARNE	RAAT_73LAB0001	RDC - Séjour Cloisons - A, B
Nom de l'opérateur	Date de prélèvement	Matériau
MARTIN Olivier	28/07/2021	Enduit / Plâtre - toile de verre+peinture
Résultat amiante		
absence d'amiante

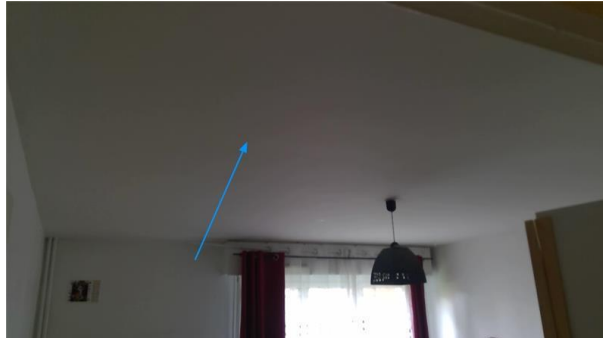
PRELEVEMENT : P011

Nom du client	Numéro de dossier	Localisation
HABITAT 77 OPH DE SEINE ET MARNE	RAAT_73LAB0001	RDC - Séjour Plafond - Plafond
Nom de l'opérateur	Date de prélèvement	Matériau
MARTIN Olivier	28/07/2021	Enduit / Plâtre - Peinture
Résultat amiante		
absence d'amiante

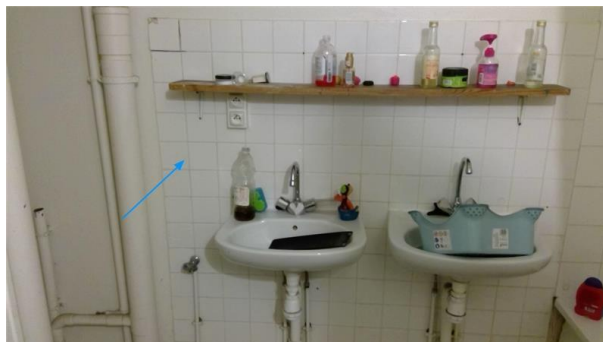
PRELEVEMENT : P012

Nom du client	Numéro de dossier	Localisation
HABITAT 77 OPH DE SEINE ET MARNE	RAAT_73LAB0001	RDC - Salle de Bains Cloisons - C et D
Nom de l'opérateur	Date de prélèvement	Matériau
MARTIN Olivier	28/07/2021	Colle - Faïence
Résultat amiante		
absence d'amiante
