**Rapport de mission de repérage des matériaux et produits contenant de l'amiante dans les immeubles bâtis avant réalisation de travaux**

Numéro de dossier : **RAAT-73LAC0301**  
Date du repérage : **28/10/2022**

Immeuble bâti visité	
Adresse	Rue : ..... <b>3 Allée des Marches (73LAC0301)</b> Bât., escalier, niveau, appartement n°, lot n°: <b>Bat. 3; Esc. 3; Etage 3; Porte 0301, Lot numéro 73LAC0301</b> Code postal, ville : . <b>77200 TORCY</b>
Périmètre de repérage :	..... <b>Ensemble des murs et des plafonds</b>
Type de logement :	..... <b>Appartement - T3</b>
Fonction principale du bâtiment :	..... <b>Habitation (partie privative d'immeuble)</b>
Date de construction :	..... <b>NC</b>

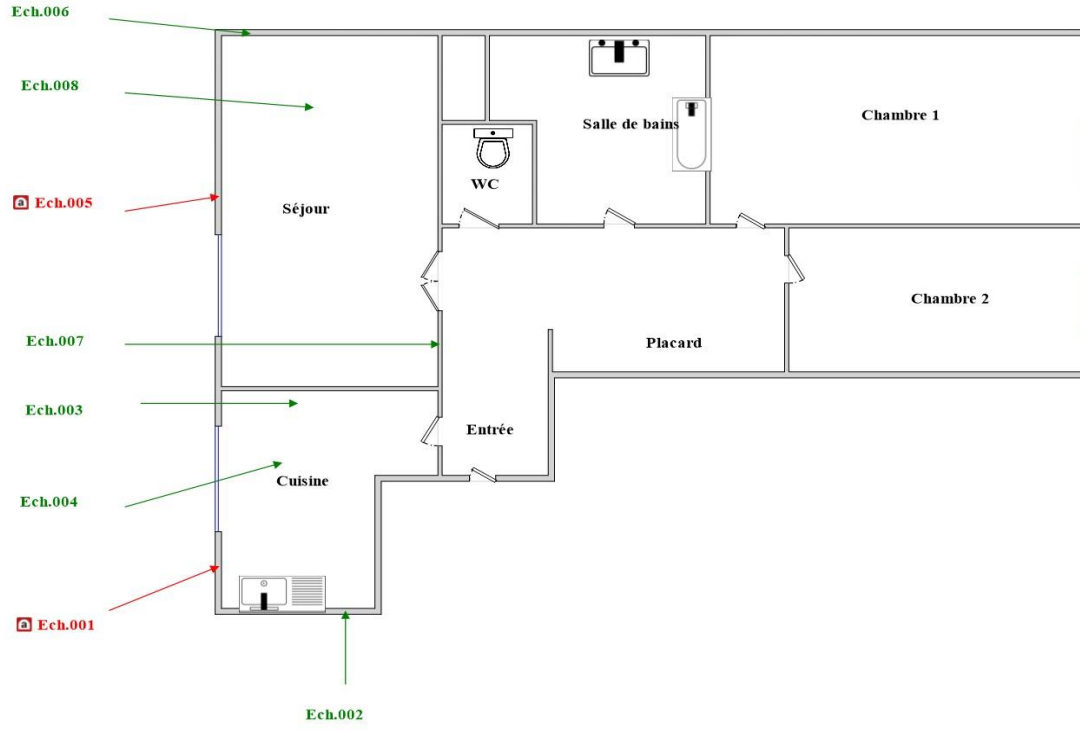
Bâtiment – Niveau : Croquis 1

### Localisation des prélèvements ou des matériaux amiantés

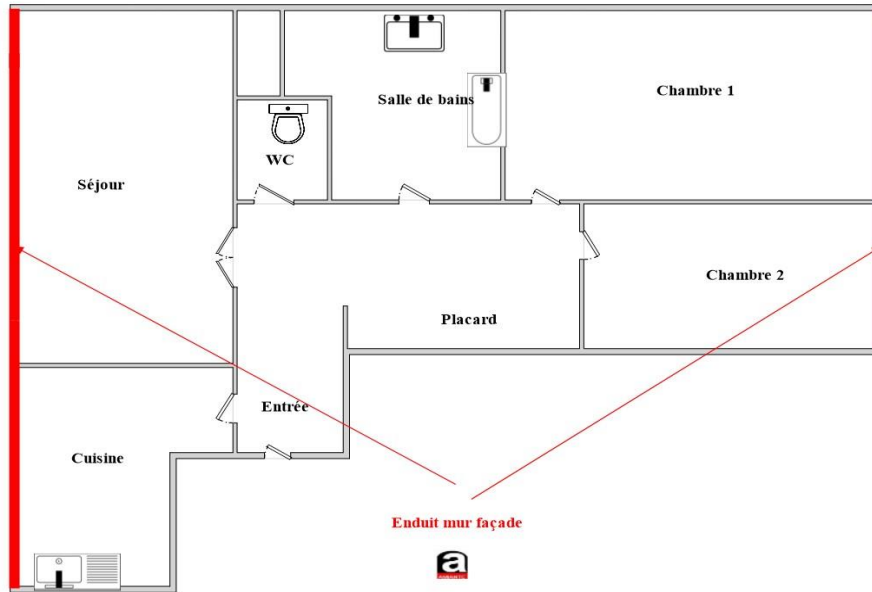
Bâtiment – Niveau : Croquis 1 2

### Localisation des prélèvements ou des matériaux amiantés
